### REHABILITACIÓN SÍSMICA DE VIVIENDAS DE HORMIGÓN ARMADO NO DÚCTILES EN SECTORES POPULARES DE GUAYAQUIL

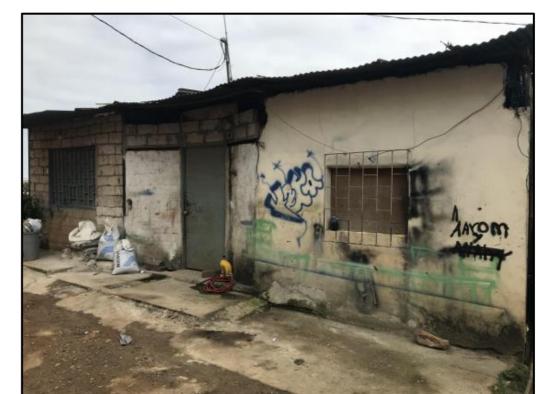
Figura 2. Vivienda de un piso de hormigón de Bastión Popular

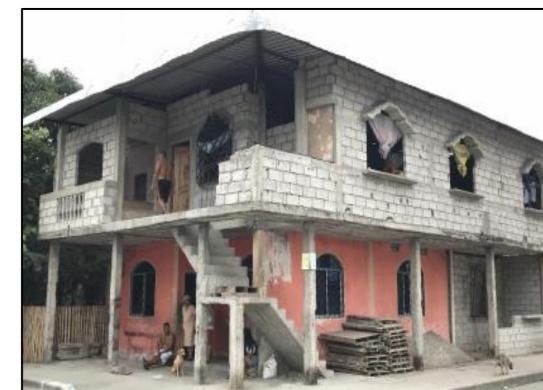
Figura 3. Vivienda de dos pisos de hormigón de Isla Trinitaria

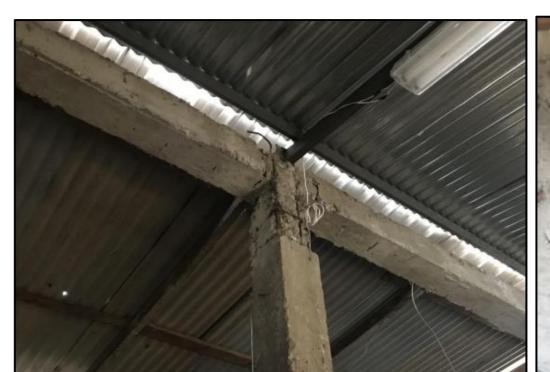
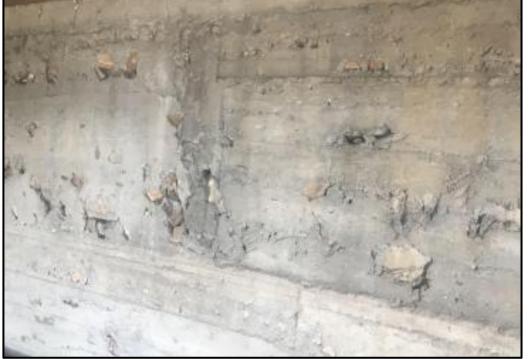
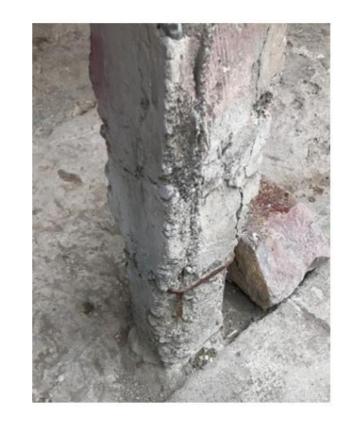
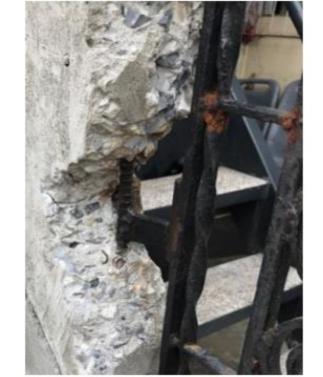
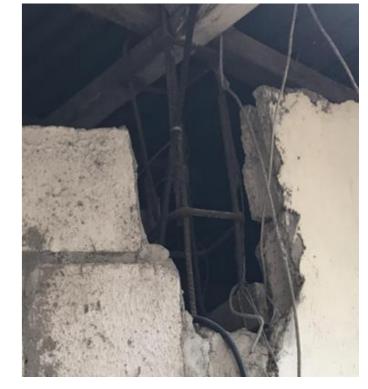
Figura 4. Deficiencias encontradas. Arriba (Izq-Der: Conexión inadecuada de viga-columna, Cavidades en muros de contención. Abajo (Izq-Der: Segregación de hormigon en columna, Remoción intencional de concreto, Inadecuada conexión de cubierta con estructura de madera).

Por ejemplo, si en una casa tuviéramos como deficiencias: Una columna cuyo hormigón es segregado y sus muros con cavidades, la reparación de estas deficiencias estaría costando un aproximado de \$90 tomando en cuenta que solo existe una deficiencia de cada una de las antes mencionadas.
