Rediseño del sistema constructivo carpeta asfáltica L=2,1Km que afecta al tránsito vehicular en Guayaquil

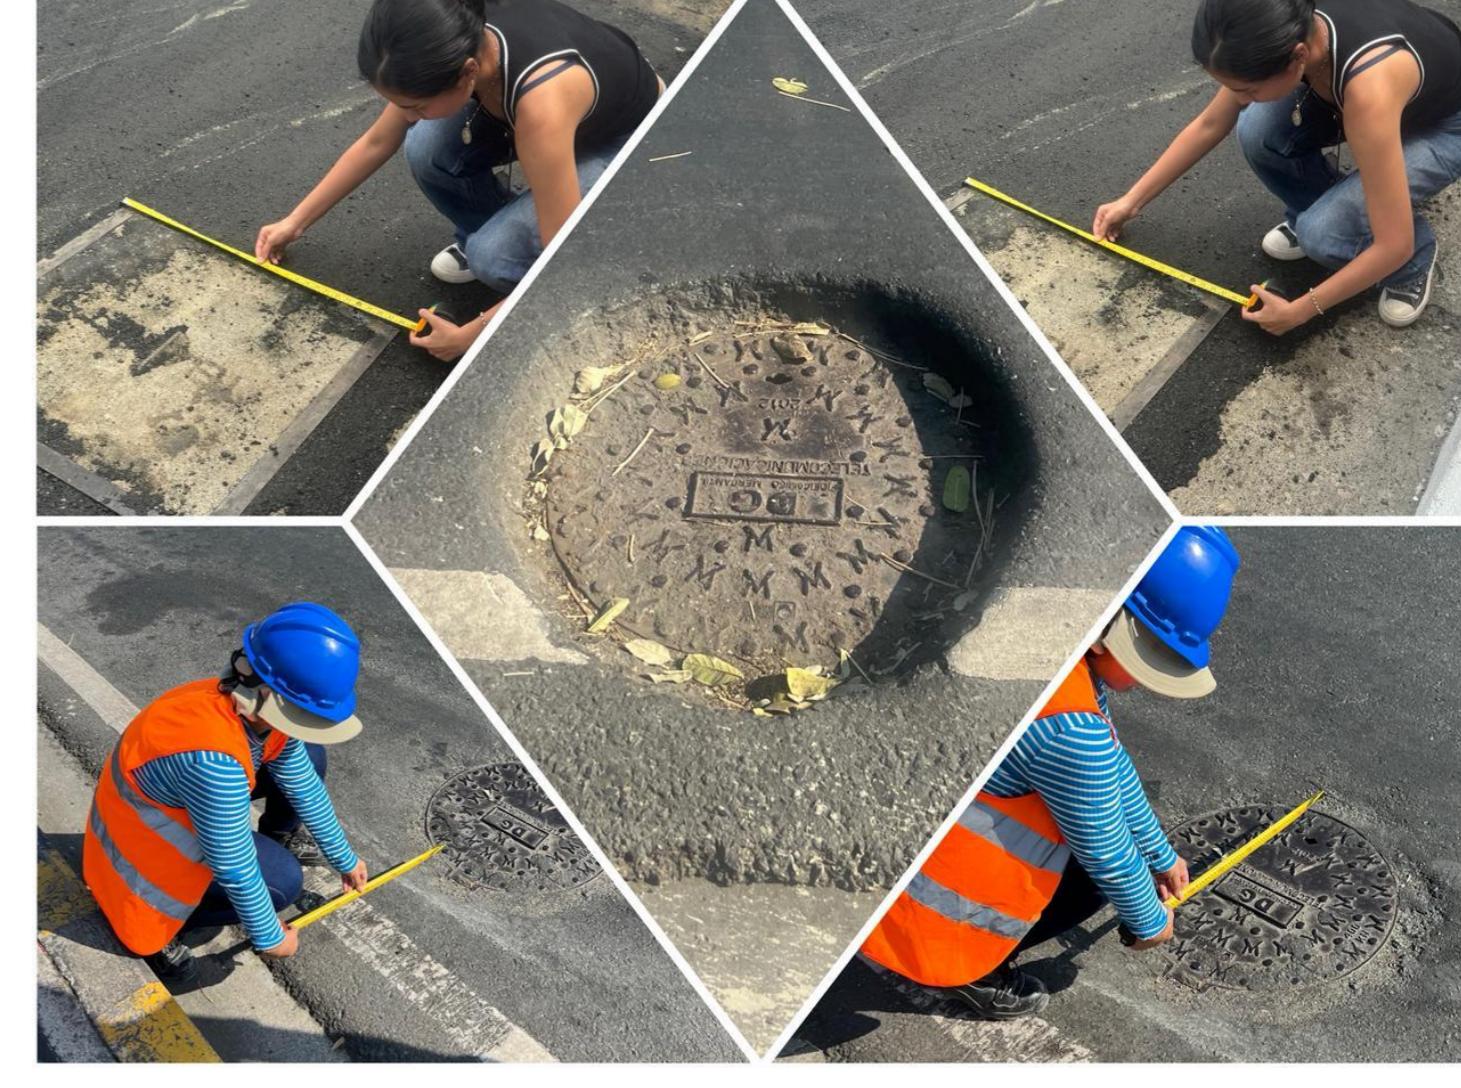
En la avenida Carlos Luis Plaza Dañín se presentan desniveles en el pavimento flexible alrededor de las cámaras de inspección sanitaria, producto de reposiciones inadecuadas en el momento de poner otra capa de carpeta asfáltica sobre la ya existente y de mayor espesor. Esta condición genera desniveles que afectan la seguridad vial, la comodidad de los usuarios y la durabilidad de la vía.
