# Evaluación y rehabilitación de casa de 3 pisos en Salinas cantón de la provincia de Santa Elena

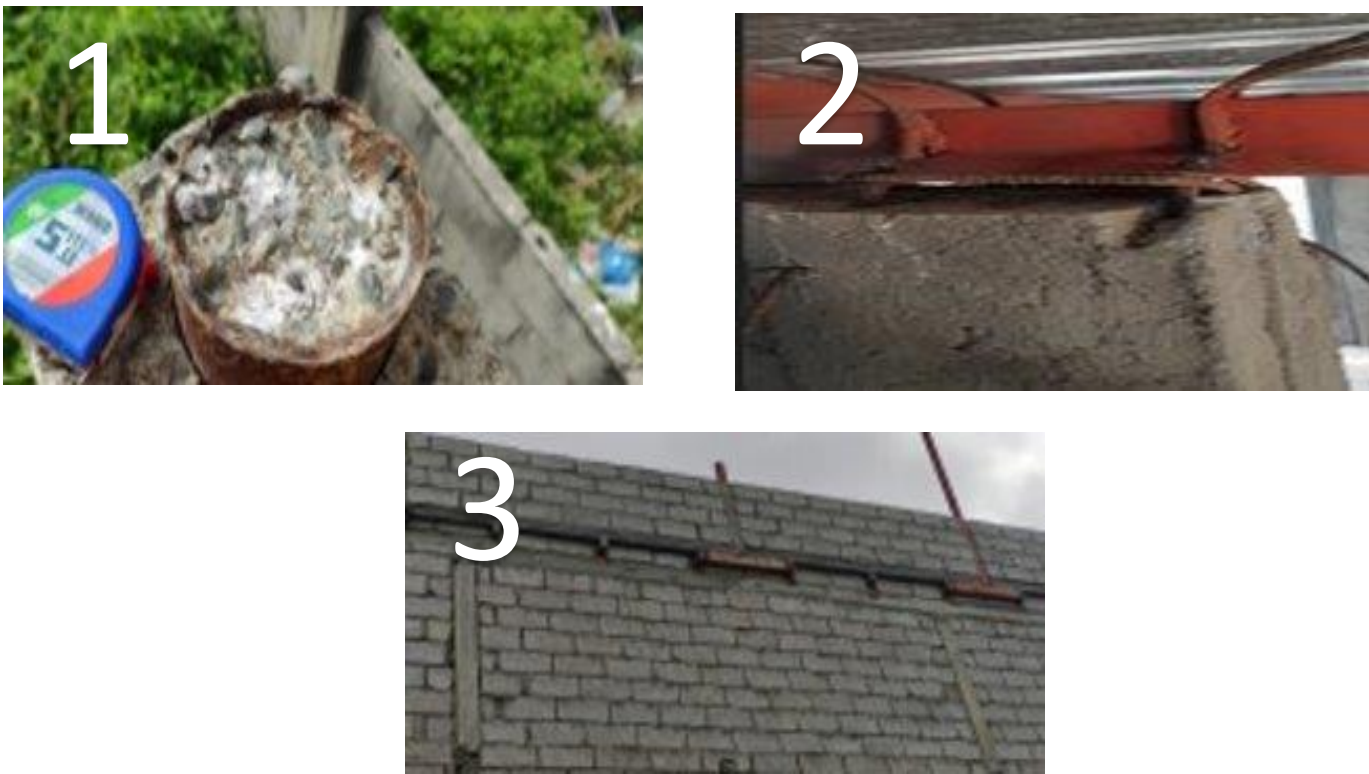
Los malos procesos constructivos, la poca calidad de los materiales y la falta de supervisión por parte de un especialista ingeniero civil constructor ha generado que el edificio presente problemas estructurales, entre las principales se encuentran:

1. El uso de tubería de acero usada para la conducción de petróleo, como acero estructural en las columnas del primer piso
2. Columnas del segundo piso mal construido
3. No linealidad entre las columnas

Con estos malos procesos constructivos al modelar y ejecutar en un programa de análisis estructural, como lo es SAP2000, la estructura no garantiza su capacidad para soportar un sismo.

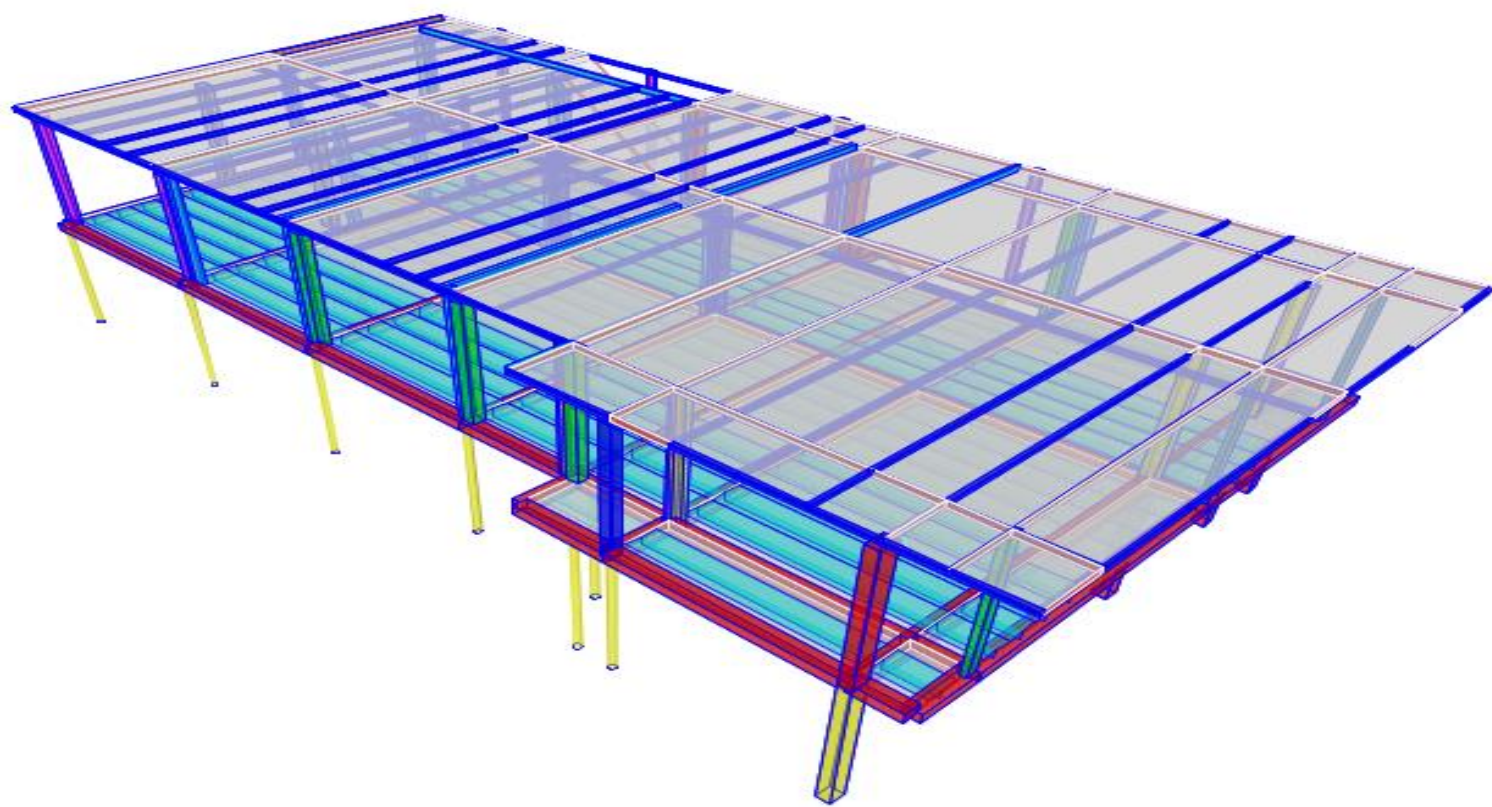
En el modelamiento de la estructura en las condiciones actuales, la estructura presenta 3 mensajes de advertencia debido a las condiciones actuales la estructura es inestable, entre estos mensajes de advertencia se encuentran los siguiente:

Mensaje de advertencia 1: No linealidad geometría entre los elementos del primer piso

Mensaje de advertencia 2: No linealidad en los elementos columnas

Mensaje de advertencia 3: Ausencia de rigidez de los elementos y esto es debido a que las columnas del segundo piso no han sido completamente construidas
