Diseño de rehabilitación de losa HCP del pavimento rígido de entrada principal de la ESPOL hasta intercambiador de la Prosperina (L=1.4 km) Guayaquil - Ecuador

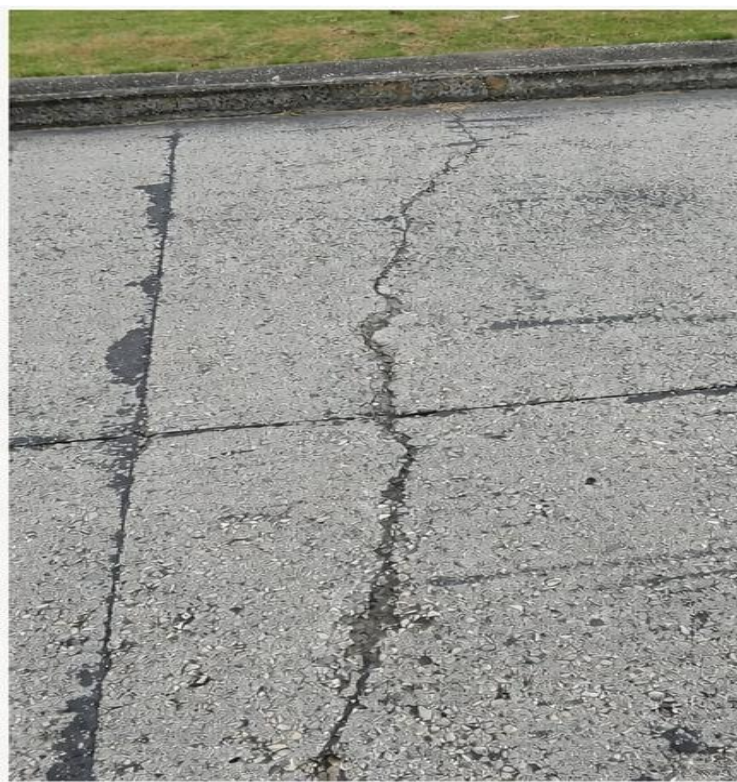
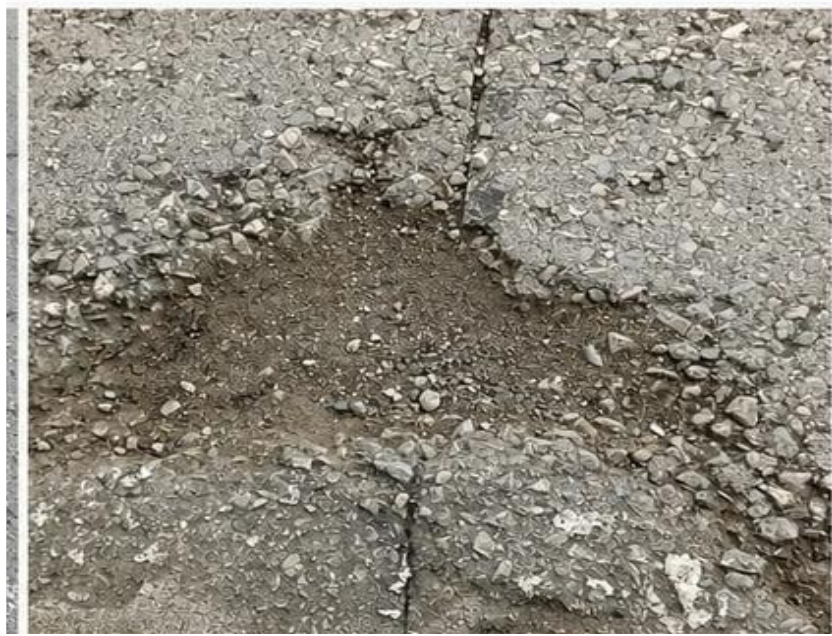
El pavimento rígido de la entrada principal de ESPOL, presenta deterioro por el aumento de transito y la falta de mantenimiento. Se identificaron daños que afectan la seguridad, comodidad y vida util de la via.

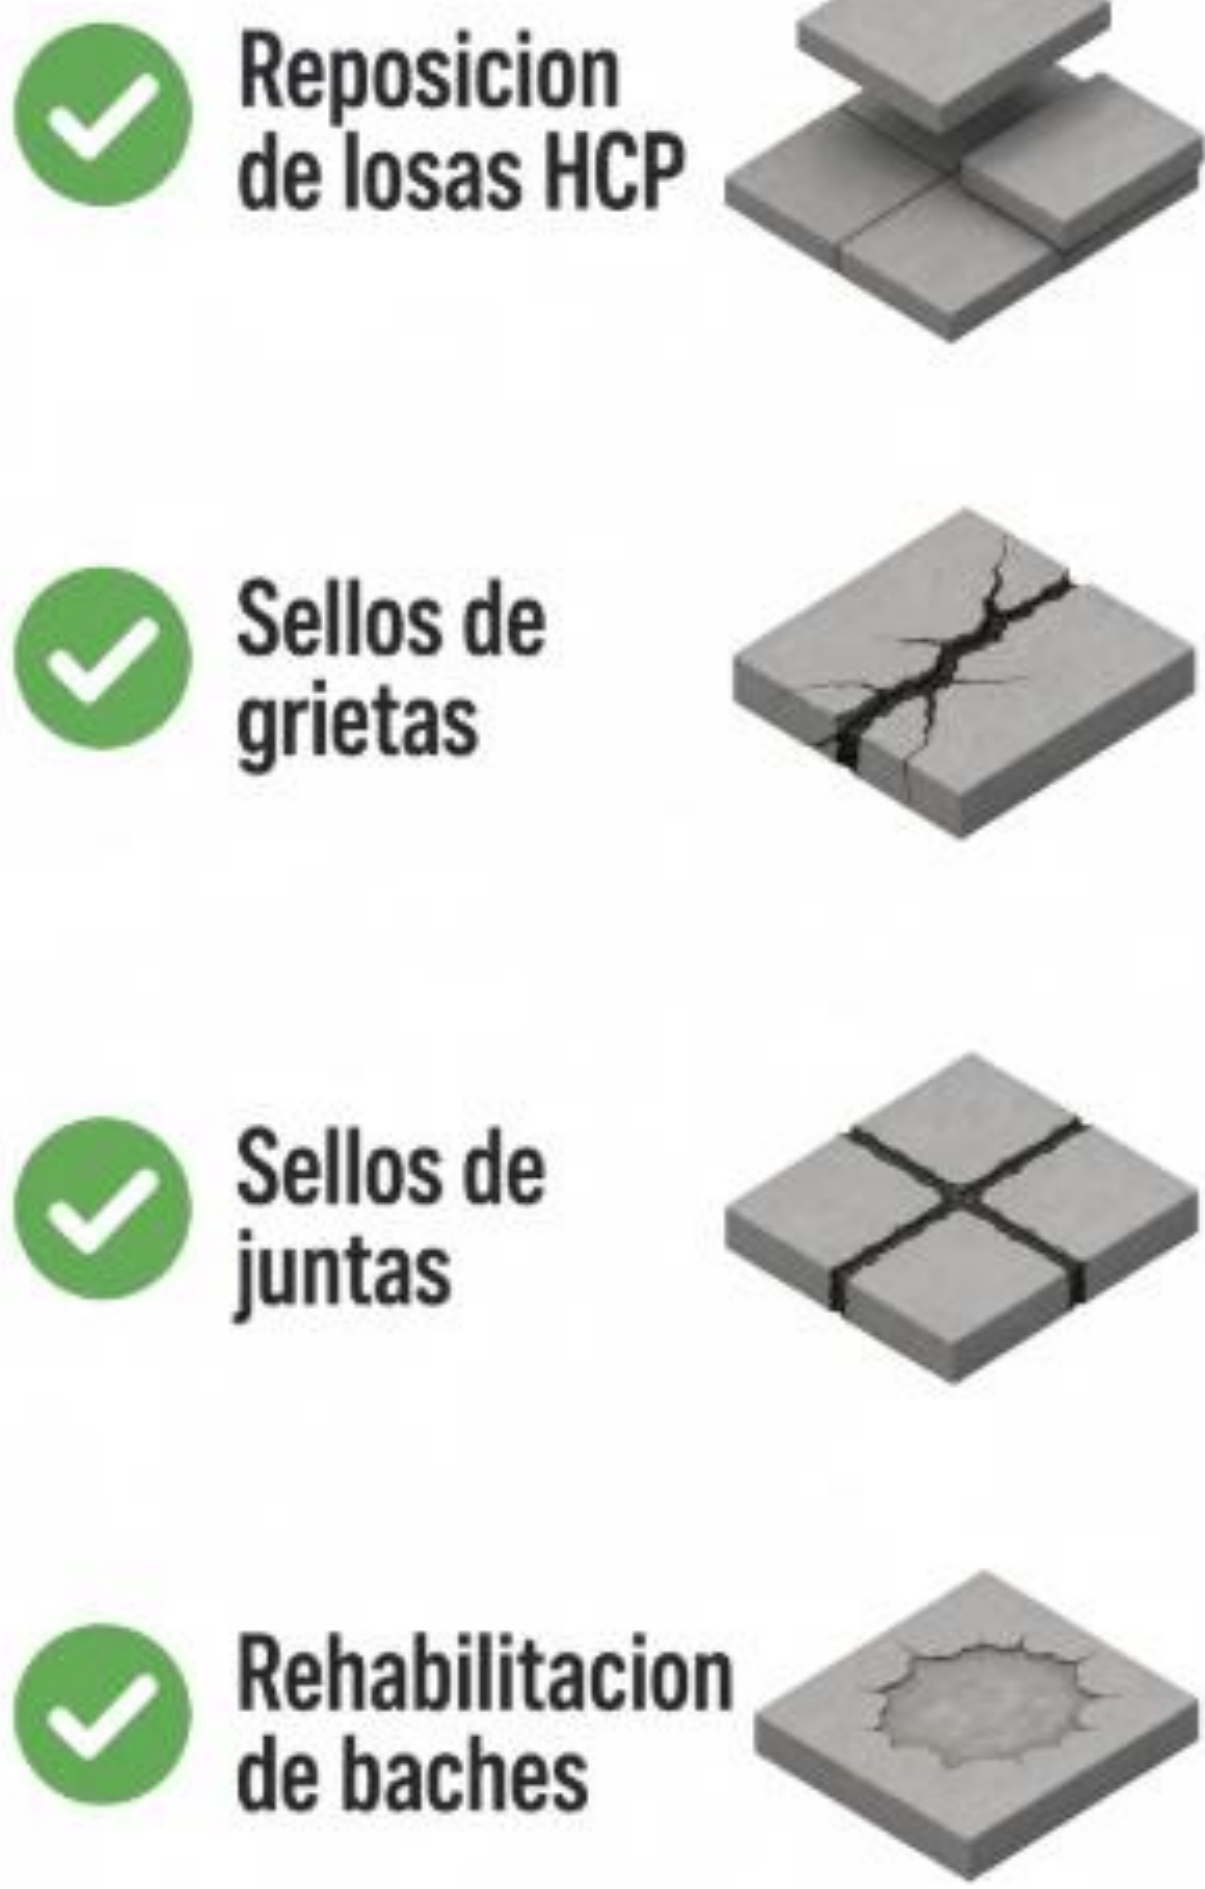
Alternativa ejecutada en rehabilitacion de losas HCP
