ANÁLISIS DE INTERFERENCIAS EN SISTEMAS DE SEGURIDAD DE VEHÍCULOS EN LOS ALREDEDORES DEL CERRO DEL CARMEN

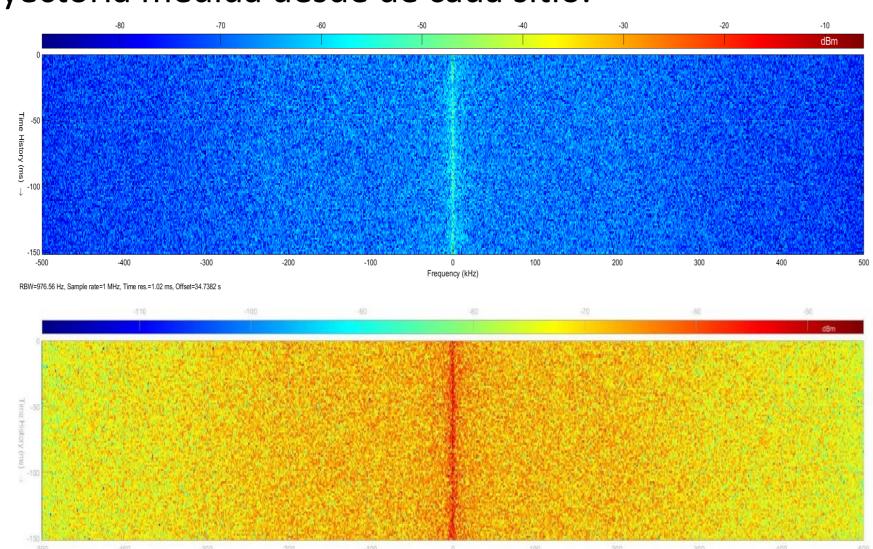
- Se encontró niveles de interferencia considerablemente altos en las zonas analizadas (hospital Militar y mercado Artesanal)
- El nivel de potencia de la señal de la alarma tiene niveles cercanos al nivel de ruido en el hospital Militar.
- Realizando las mediciones desde los puntos de interés, existen direcciones en las que el nivel de ruido es mayor.
- Existe un punto geográfico de intersección entre una trayectoria medida desde de cada sitio.

Figura 4. Espectrogramas del nivel de interferencia, arriba en un lugar aislado y abajo en el parqueadero del hospital Militar.

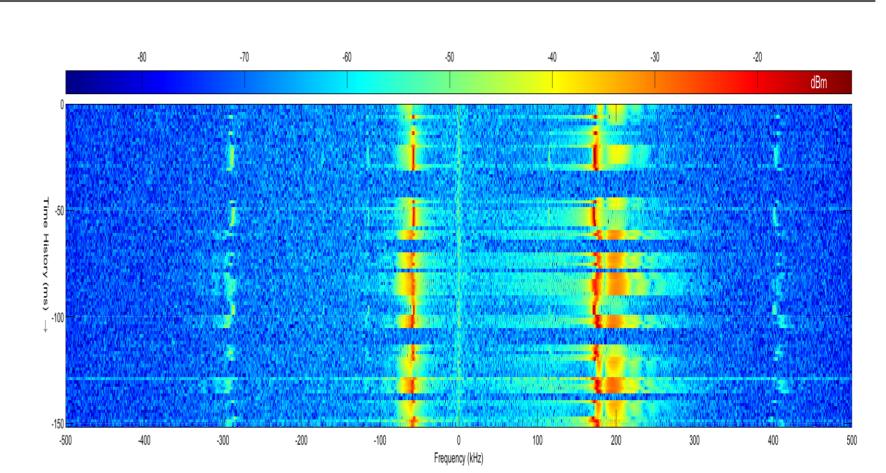
Figura 5. Espectrograma de una transmisión de la señal de desbloqueo remoto.

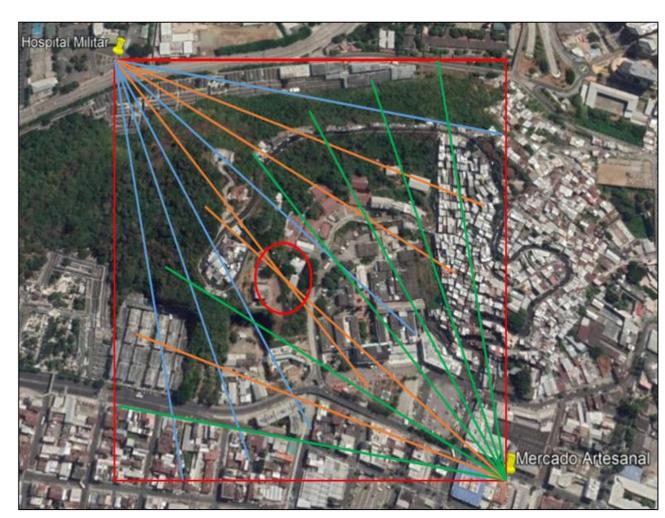
Figura 6. Ubicación geográfica del origen del fallo.

- Se pudo comprobar que la naturaleza del fallo es de tipo radioeléctrico y no de la batería del dispositivo.
- Se pudo identificar el origen geográfico del problema, reconociendo instalaciones, pero sin poder determinar propietarios.
- El estudio realizado tiene una importancia fundamental como base para futuros proyectos de corrección de sistemas que no cumplan normas legales.
