DISEÑO, EVALUACIÓN ESTRUCTURAL Y DURABILIDAD DE LOSAS EN EL EDIFICIO DE PARQUEOS DE 9 NIVELES : ALTERNATIVAS DE INTERVENCIÓN.

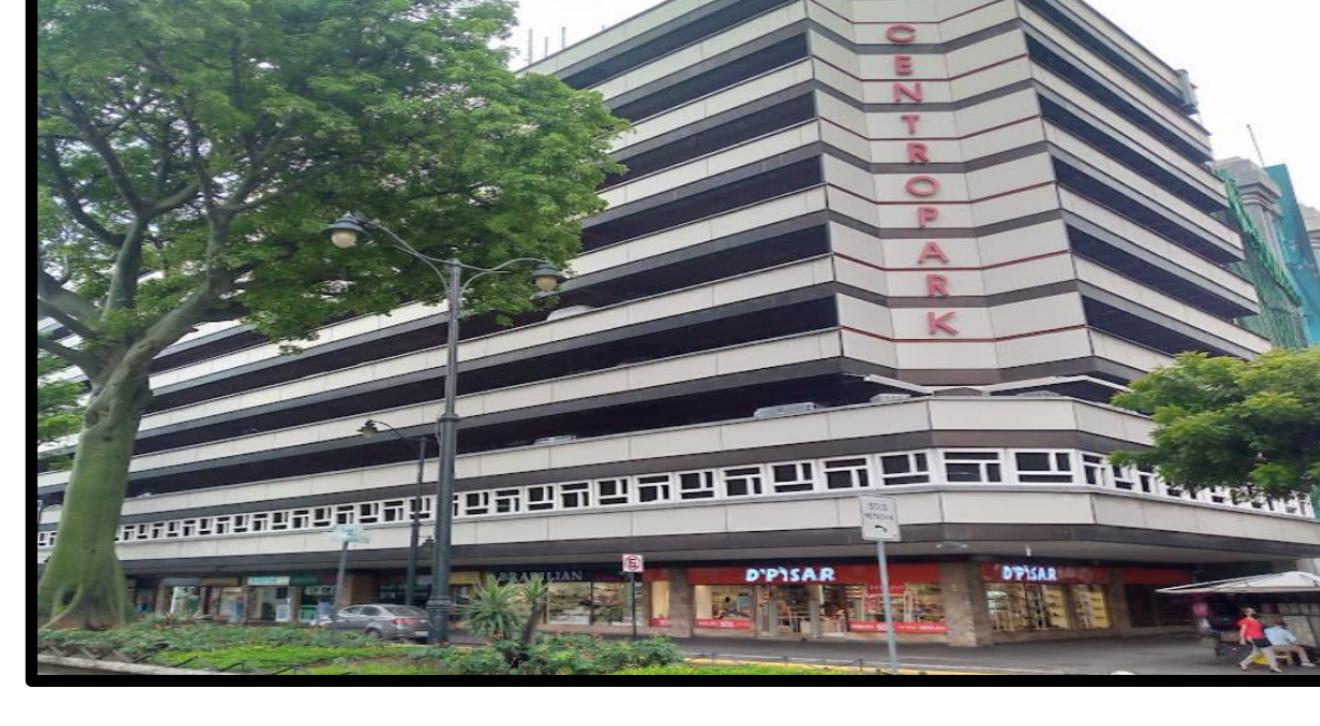
El edificio de parqueos presenta afectaciones en las losas asociadas al deterioro del concreto y un comportamiento estructural lateral deficiente, evidenciado por derivas superiores a los límites normativos antes de la intervención. Estas condiciones comprometen la durabilidad y el desempeño sísmico de la estructura.
