Diseño y actualización estructural de edificación comercial de 3 niveles en Guayaquil según NEC-15.

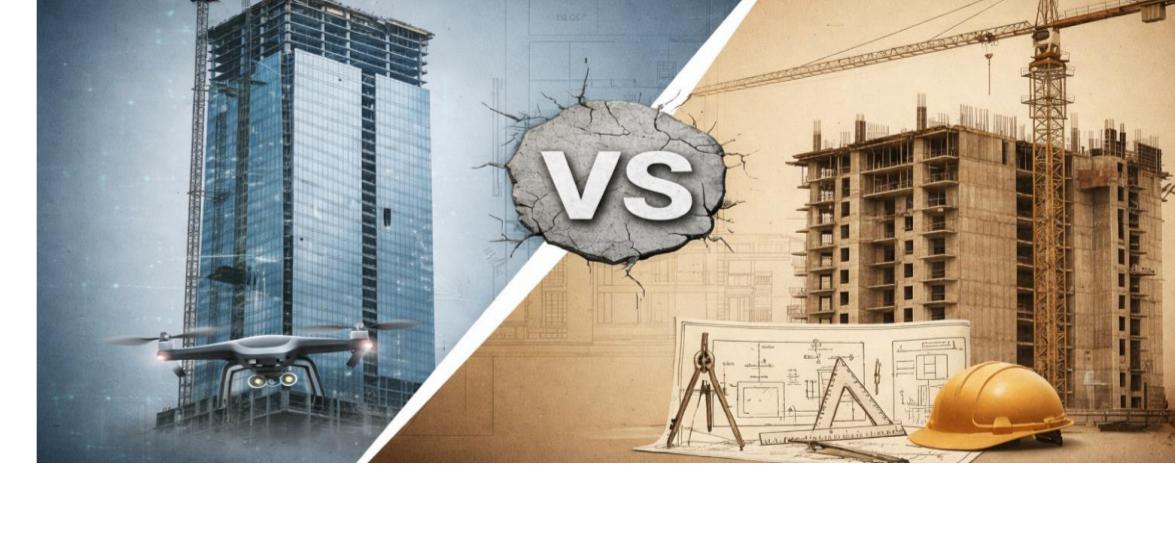
Se plantea verificar la edificación bajo CEC-2000 y actualizar su evaluación con NEC-15 mediante análisis estático lineal. Con los resultados de derivas y demanda sísmica, se evalúa si requiere o no reforzamiento, priorizando la alternativa de menor invasión arquitectónica, y se elaboran planos estructurales e hidrosanitarios, presupuesto y cronograma.

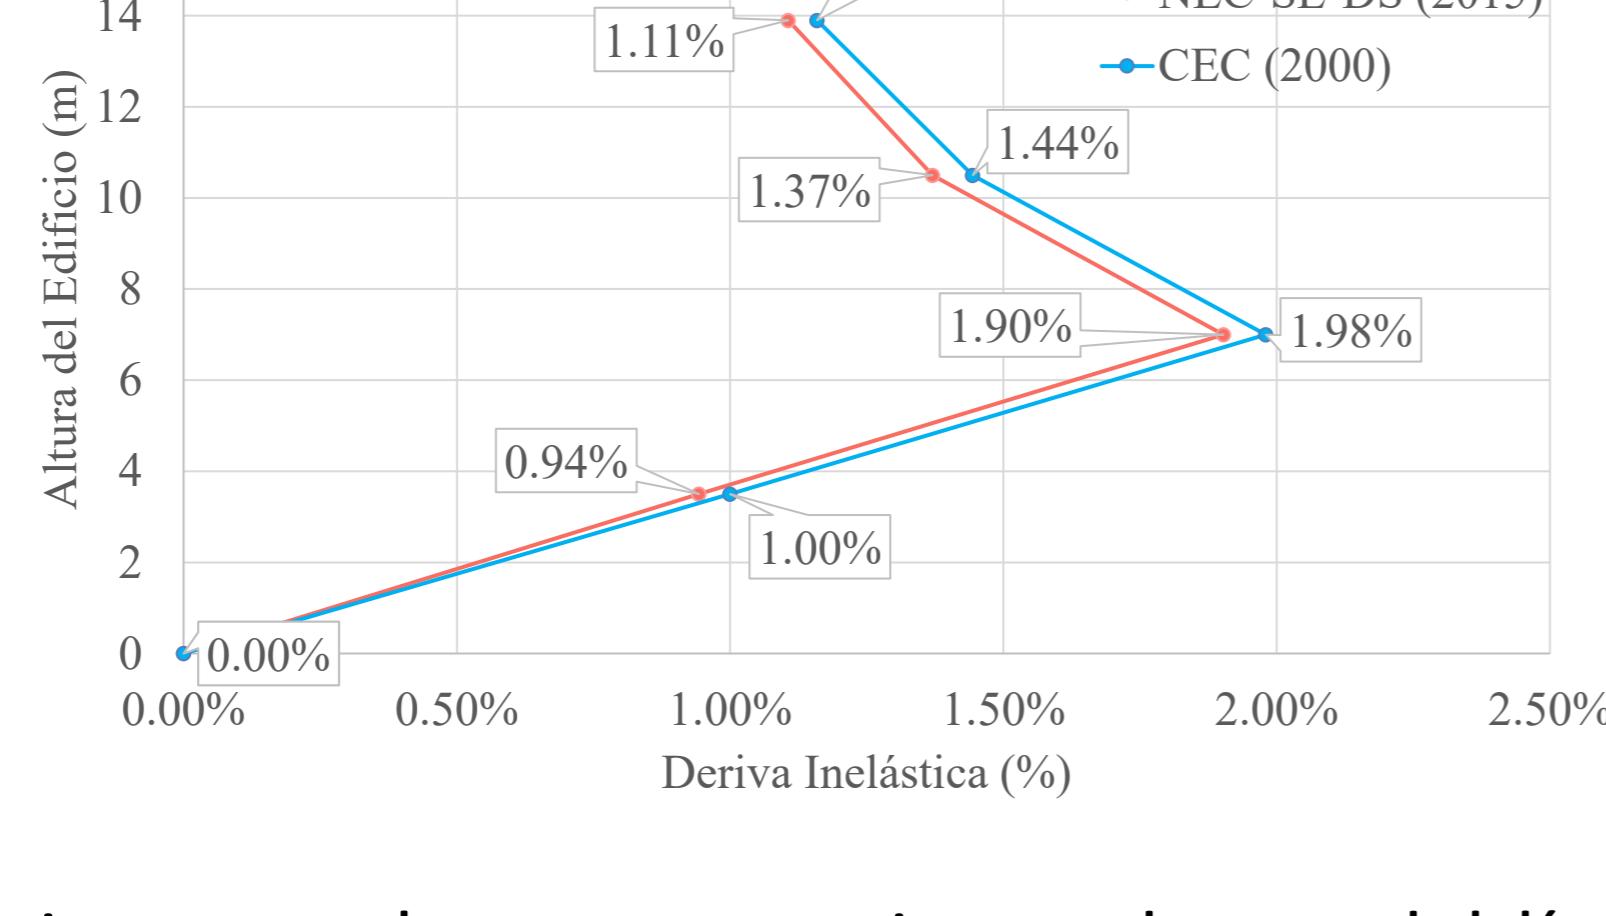
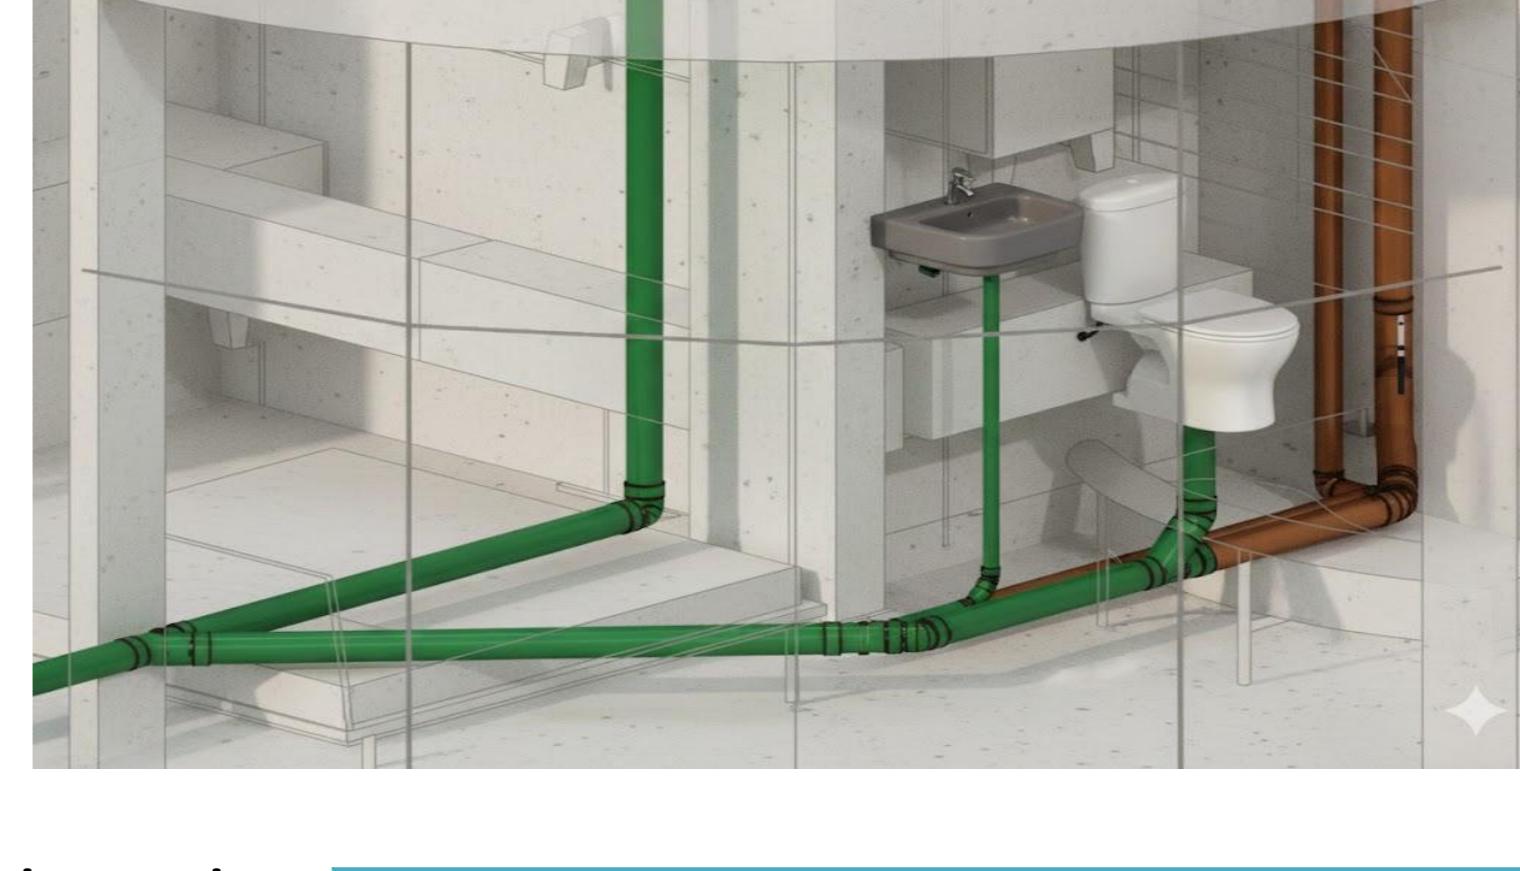
Las derivas cumplen y se mantienen dentro del límite normativo; sin embargo, en pórticos de concreto resistente a momento la NEC-15 incrementa la demanda sísmica (cambio en R y Cs), generando verificaciones no conformes en columnas, por lo que se prioriza el aumento de capacidad con mínima invasión arquitectónica. En paralelo, se desarrolló el diseño hidrosanitario y sus planos, coordinando recorridos y puntos de conexión para reducir interferencias con la intervención estructural.

Parámetros	NEC-2015	CEC-2000
R	8	10
Cs	14.80%	9.75%
Deriva Máx	1.90%	1.98%
