# Diseño Estructural De Un Condominio Situado En Un Terreno Con Pendiente Pronunciada Ubicado En Bellavista

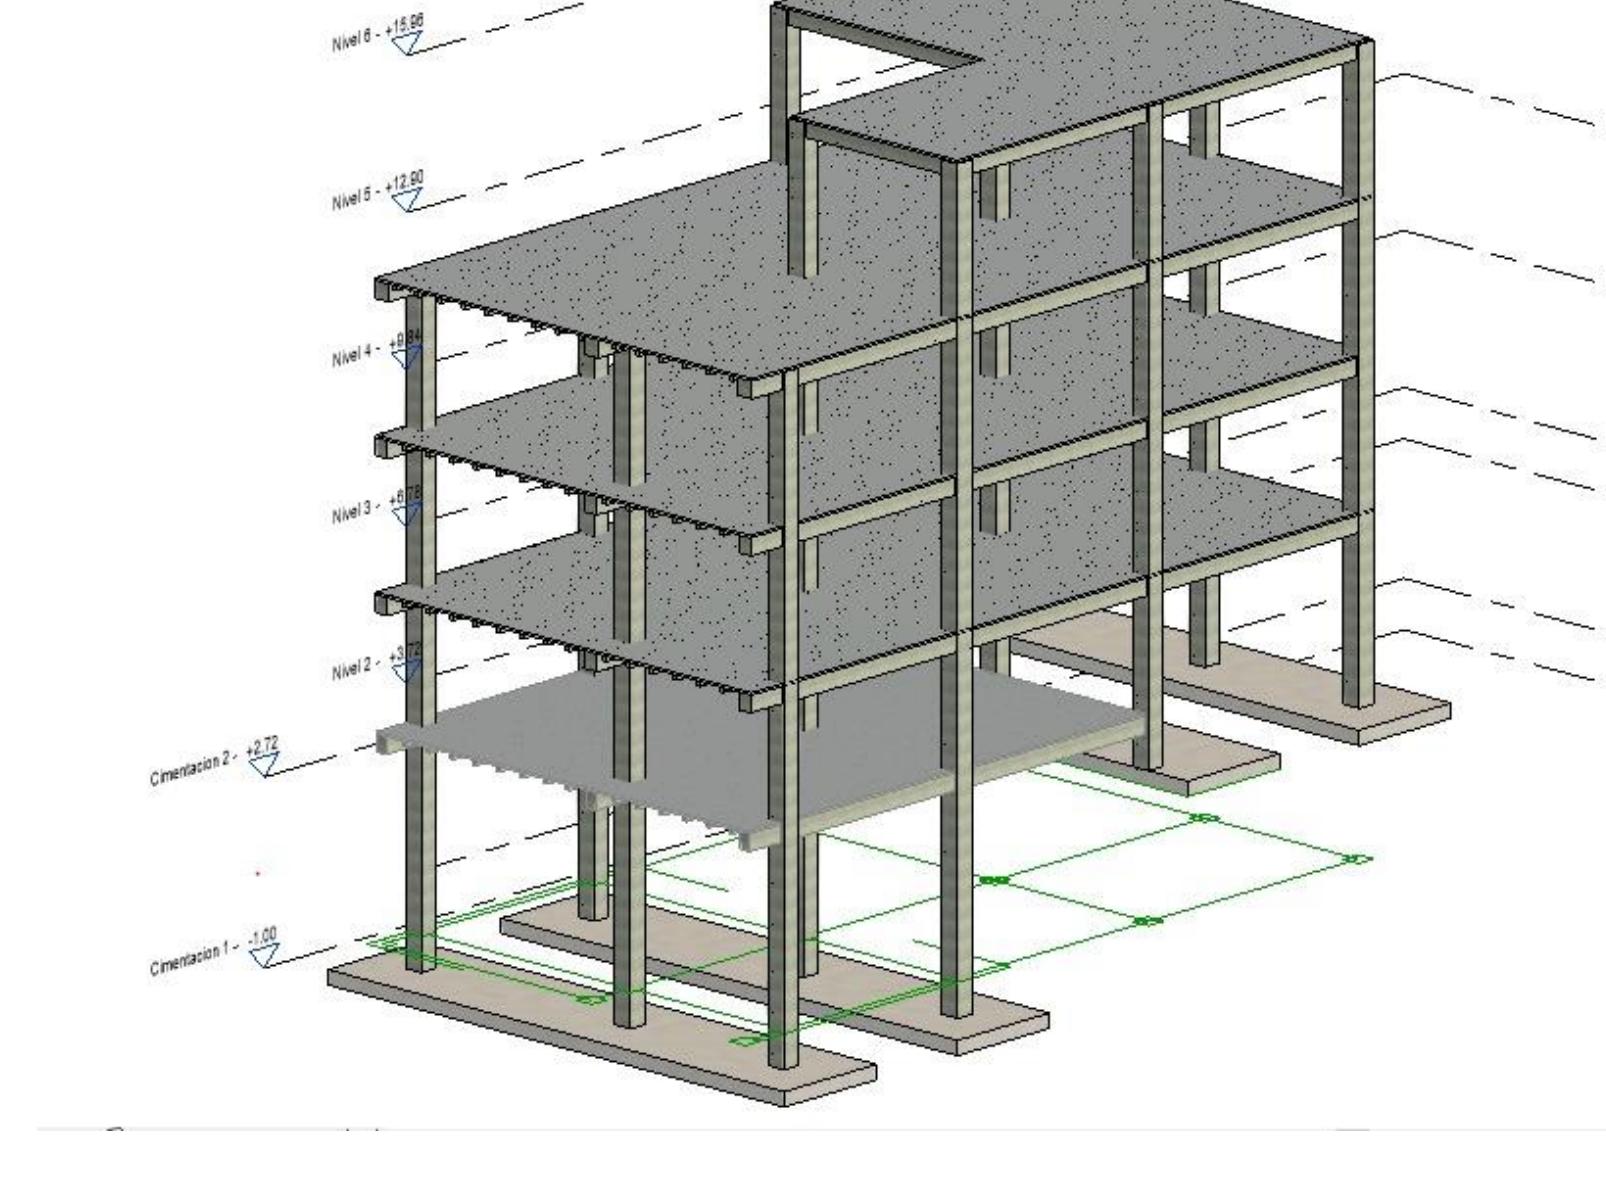
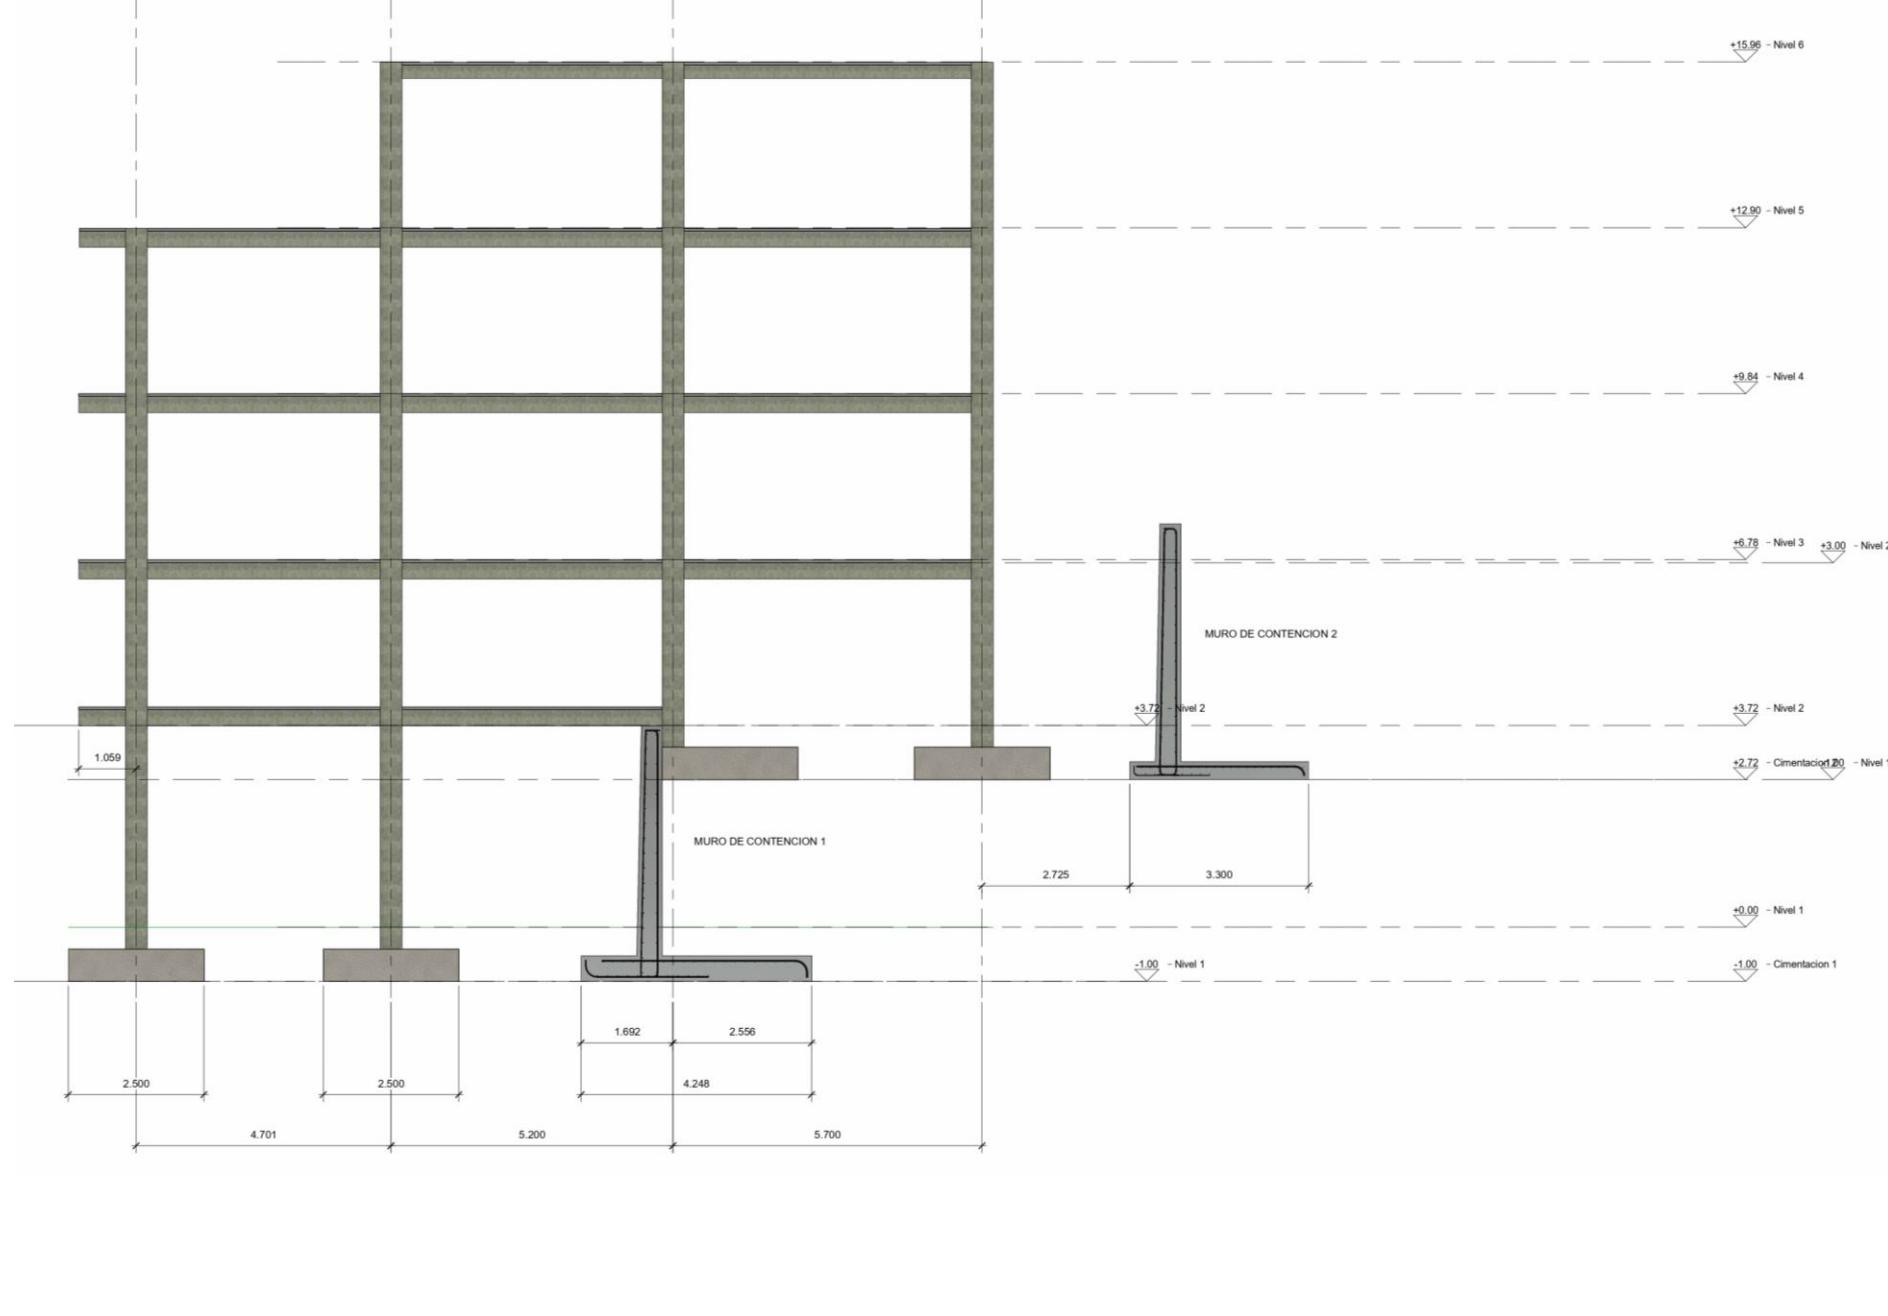
A partir del peso de la estructura se creará y modelará una cimentación de acuerdo a la recomendación de laboratorio de suelos que será una zapata corrida en una dirección, además para dar estabilidad a la pendiente se impondrá dos muros de contención en el terreno en forma de escalinatas evitando un derrumbe como peligro mayor.

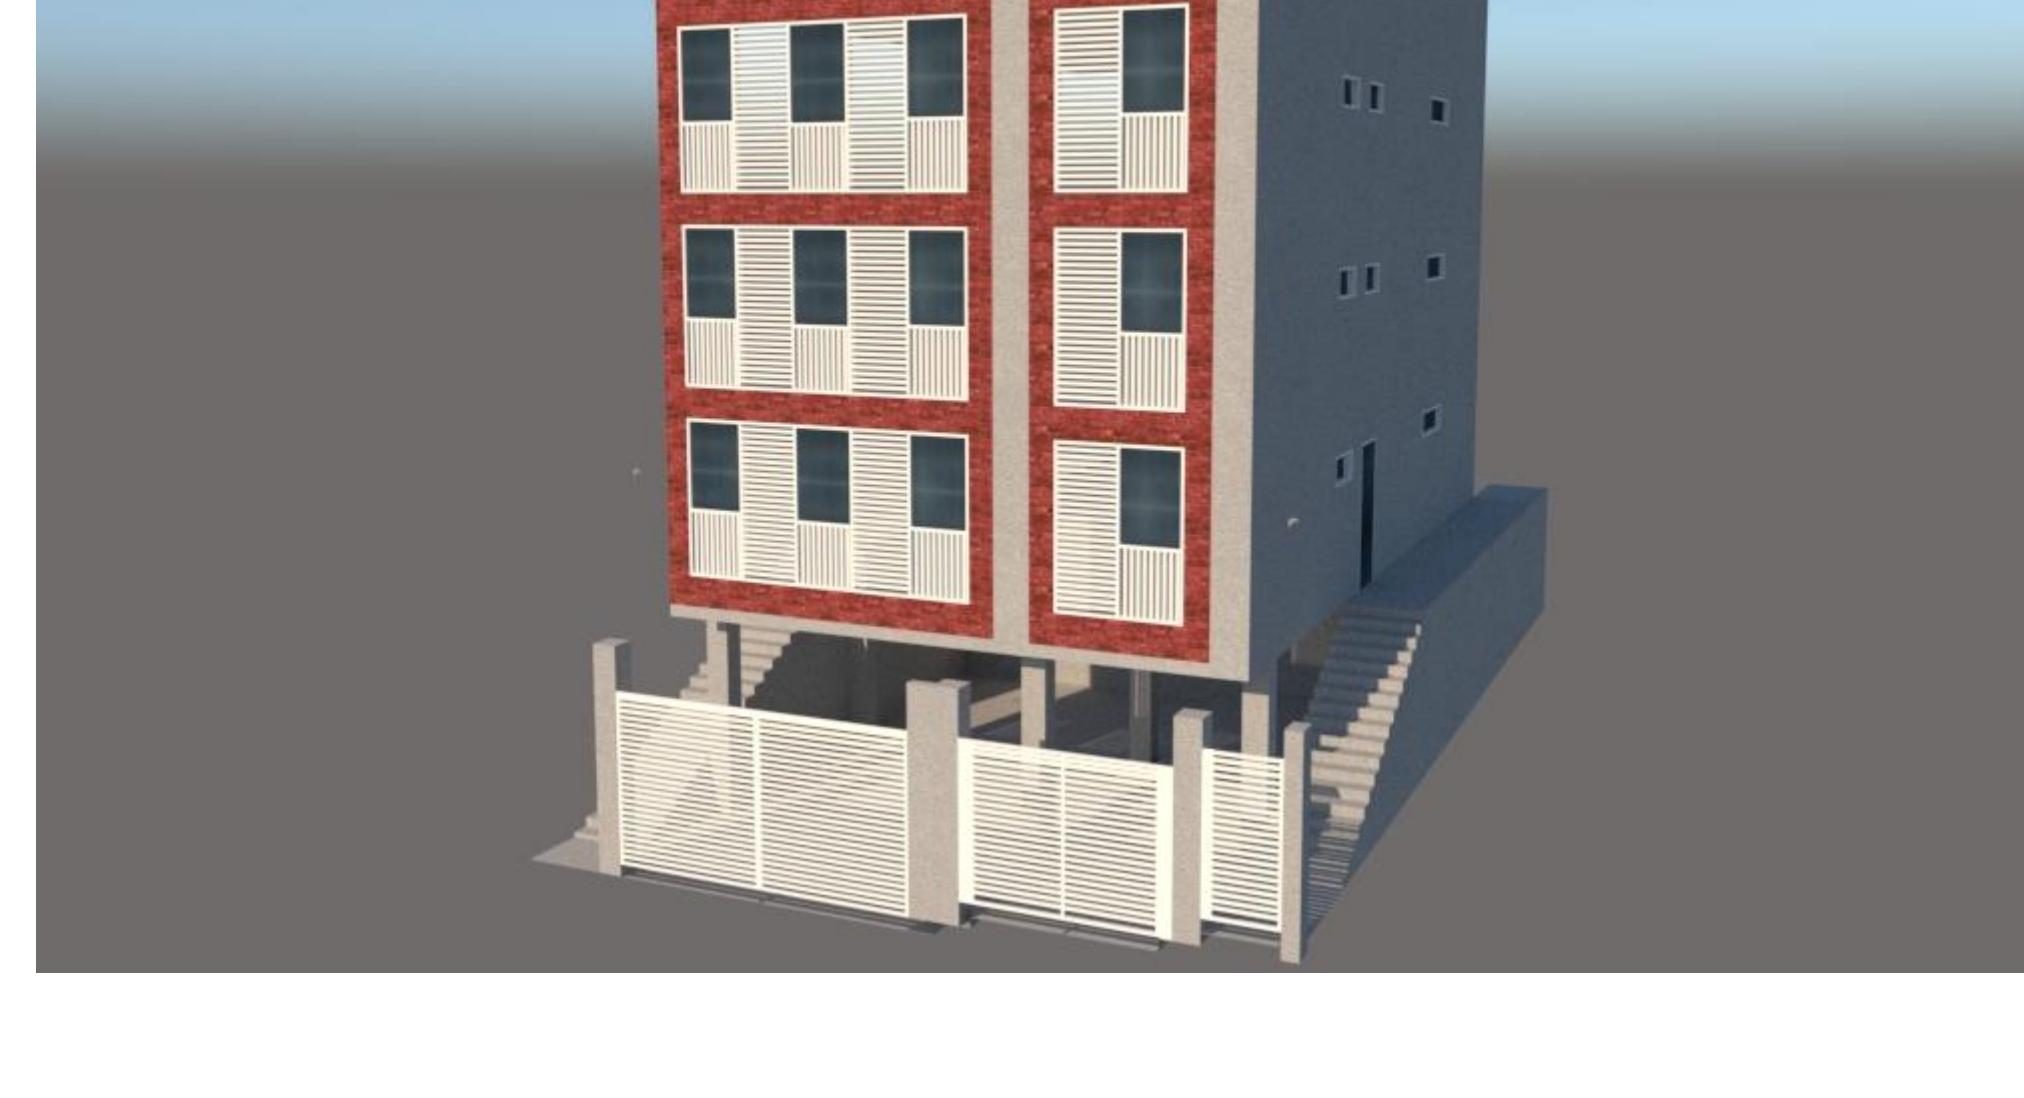
Se estimó dimensiones de elementos estructurales de acuerdo a la evaluación según el Asce 19, igualmente se verificó los asentamientos en cimentaciones y muros de contención, obteniendo un listado de materiales, planos, evaluando así un cronograma de obra de aproximadamente 8 meses.
