IMPLICACIONES GEOLÓGICAS Y GEOMORFOLÓGICAS DEL VALLE DEL RÍO UPANO Y EL PUENTE DE LA VÍA MACAS – PUYO, MORONA SANTIAGO, ECUADOR

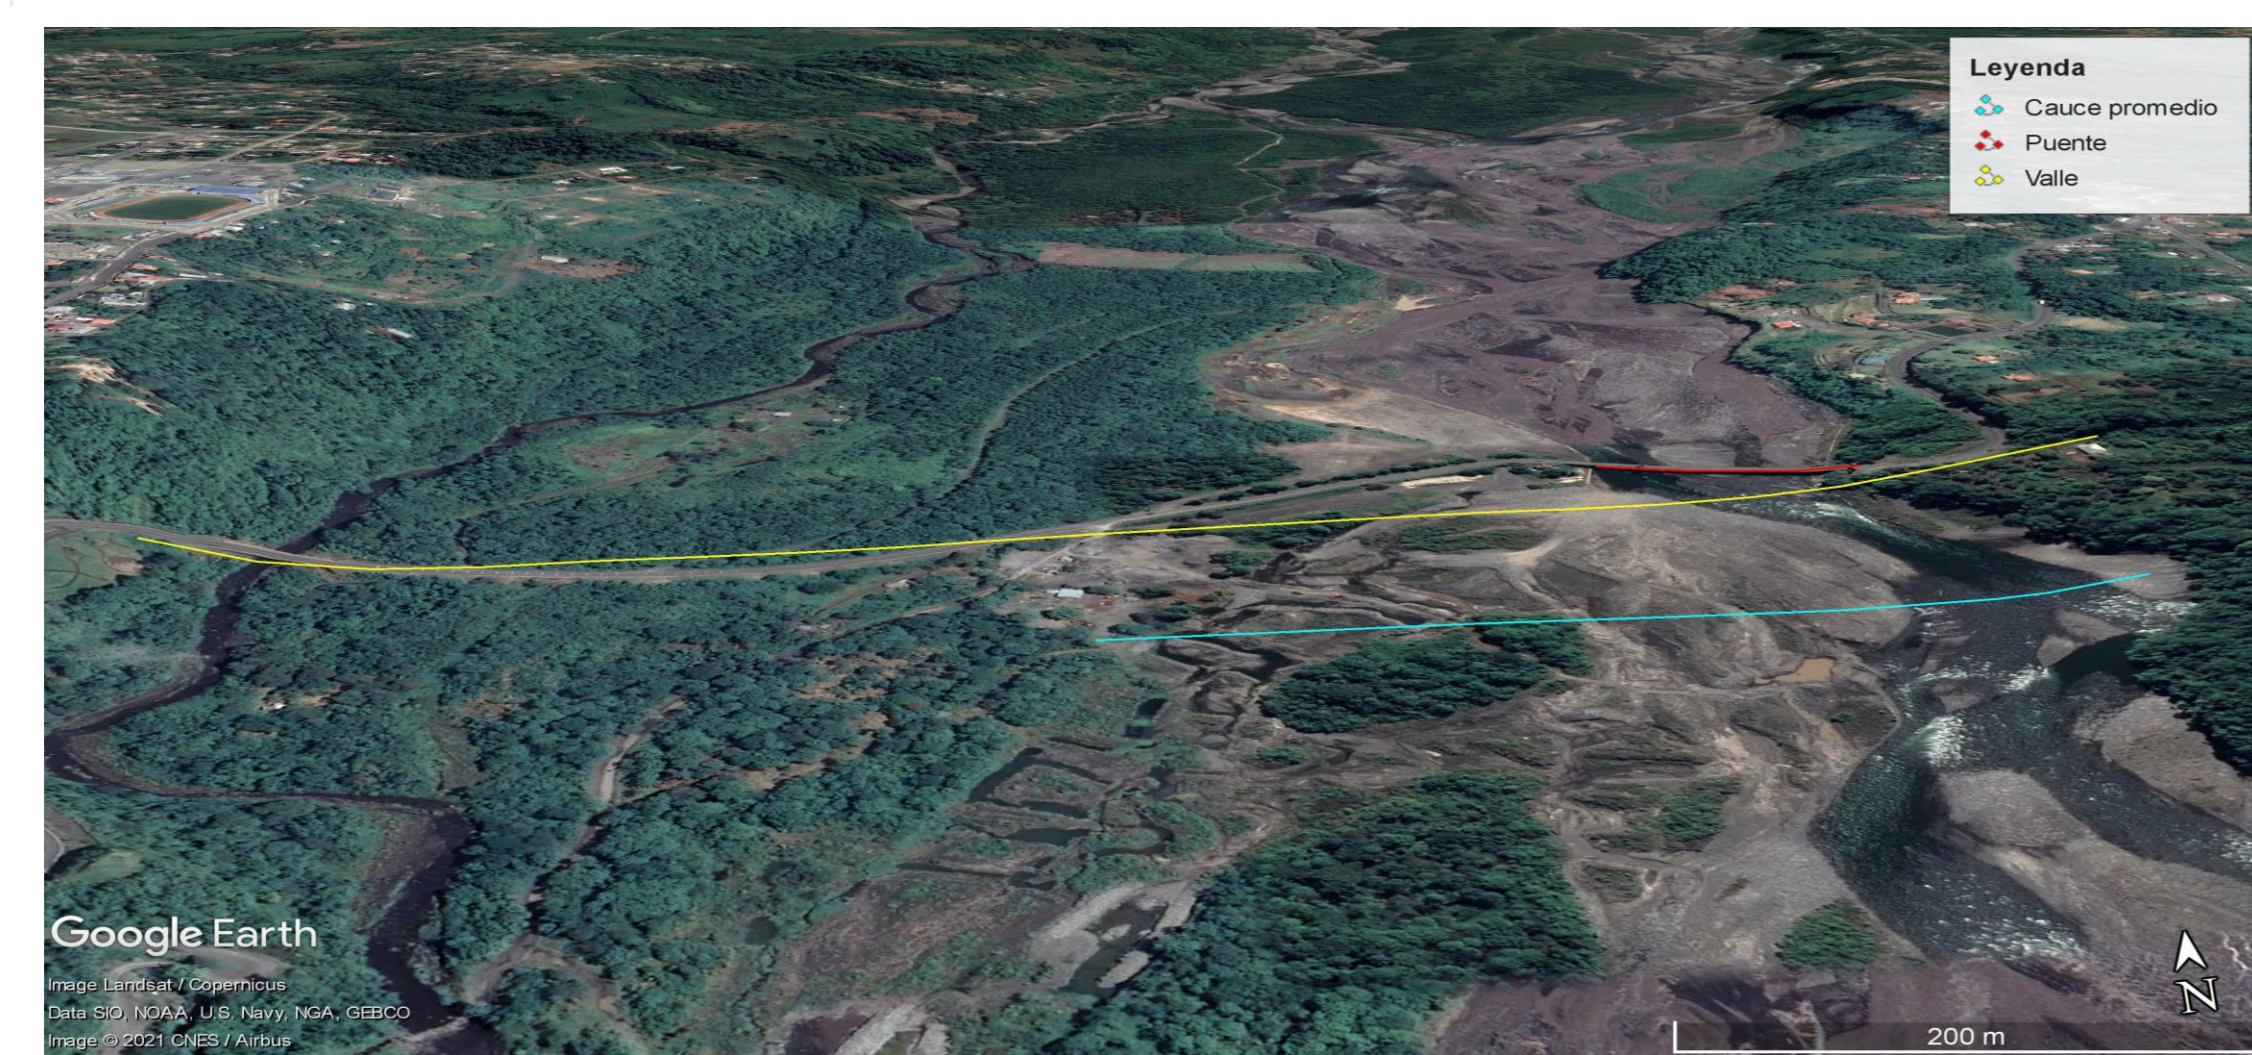
De acuerdo con las series temporales de sedimentación del periodo 1987 – 2017 y del año 2020:

- Se plantea el rediseño del puente de la vía Macas – Puyo debido a que tiene una longitud (luz del puente) de 170 m x 6 m de altura y la longitud del valle es de 1 km por lo siempre se va a ver afectado mientras tenga esas dimensiones. Las medidas adecuadas serían que la luz de puente sea de por lo menos 500 m ya que el ancho promedio del cauce del río es de 576 m, o la otra opción más factible, sería construir un puente que su luz posea la misma dimensión del valle que atraviesa que es de 1 km, por lo que se requeriría una inversión mucho más grande.
