ANÁLISIS GEOAMBIENTAL Y GEOELÉCTRICO PARA LA HIDROGEOLOGÍA DEL RECINTO EL GUANÁBANO, CASCOL- MANABÍ

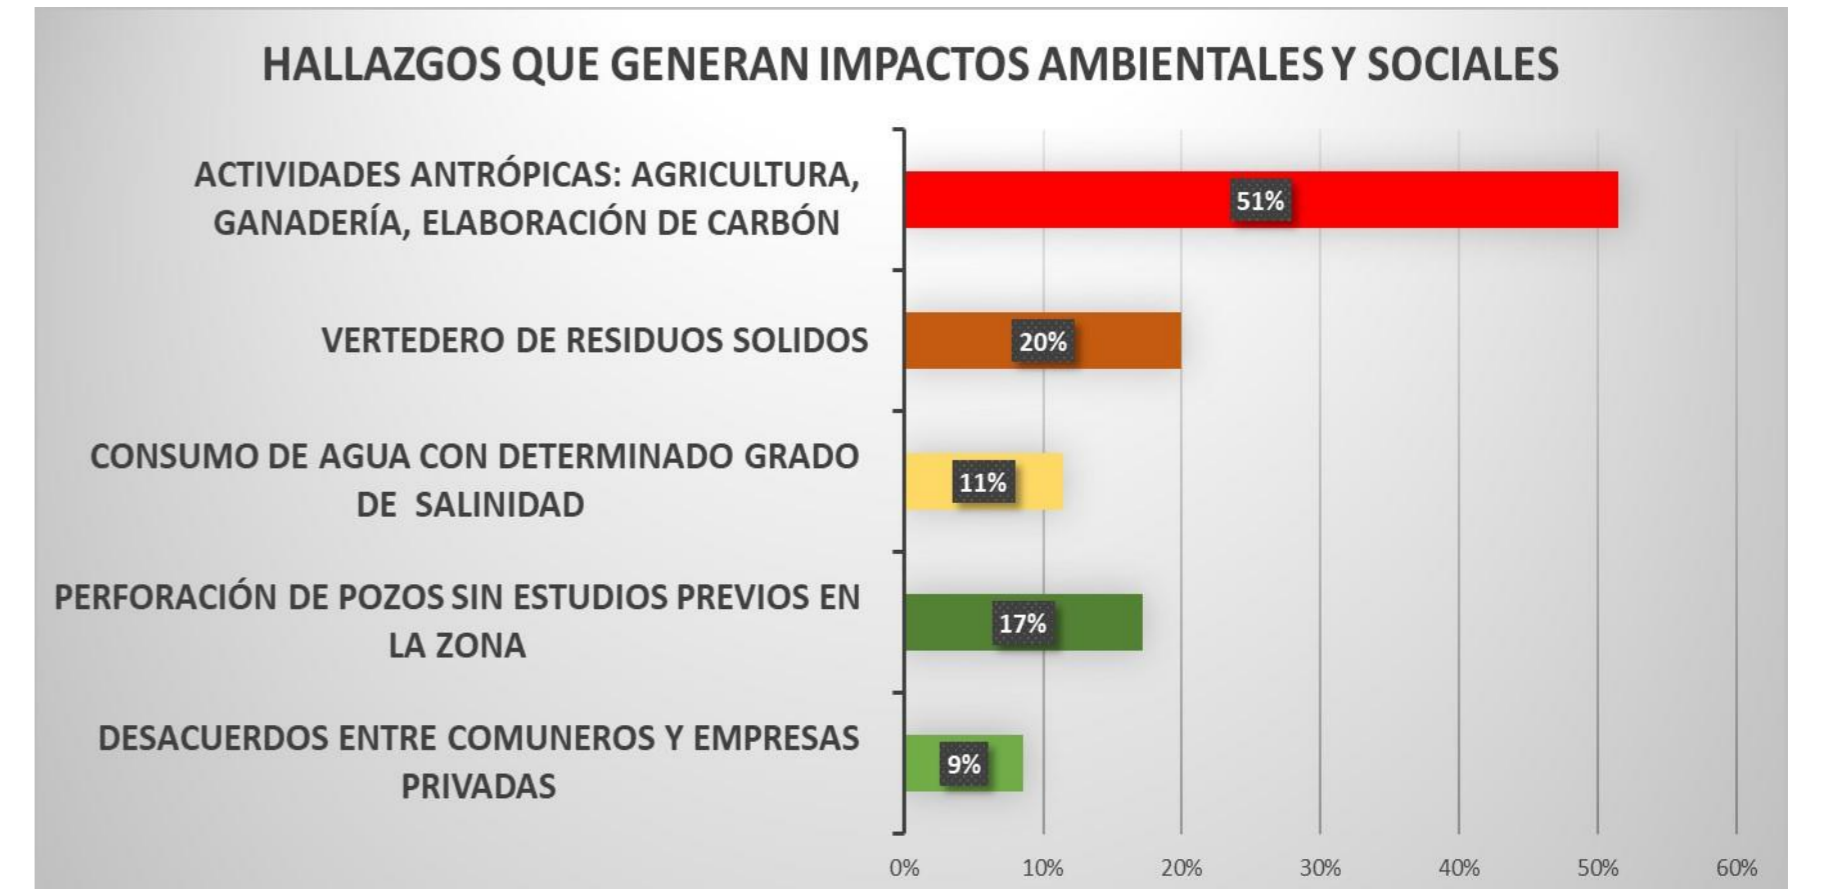
Figura 2.- Actividades que generan impactos ambientales en la zona

- En base la correlación de los datos obtenidos por los SEV's y la densidad de drenaje, los sectores “El Chorrillo” y la parte baja de “10 de agosto” pueden ser consideradas como una posible zona de acuícludos.
- El registro de los parámetros físicos-químicos de los recursos hídricos de la zona de estudio (manantiales, pozos y reservorios) servirán como base para un control continuo y gestión optima de los mismo.
- Mediante la correlación de todos los criterios usados en la metodología representados en el mapa de zonificación de potencial de aguas subterráneas, se determina que la zona de estudio presenta áreas de media a medio-alto potencial.
- Las actividades antrópicas como agricultura, ganadería y elaboración artesanal de carbón son las que generan un mayor impacto ambiental en el recinto.
