Geología aplicada para la gestión del agua en la comunidad de El Arenal – Volcán Chimborazo – Provincia de Bolívar.

Elaborar un estudio de geología aplicada, mediante el análisis de la microcuenca, reconocimiento de campo y campaña geofísica para la propuesta de gestión de agua en el proyecto El Arenal-Volcán Chimborazo-Provincia de Bolívar.

En el presente estudio se propone evaluar la zona que alimenta al drenaje de la presa Turuhuañuna mediante un levantamiento geológico y en la zona del embalse de la presa con un análisis de prospección geofísica y caracterización de materiales de construcción en la comunidad El Arenal – Provincia de Bolívar.

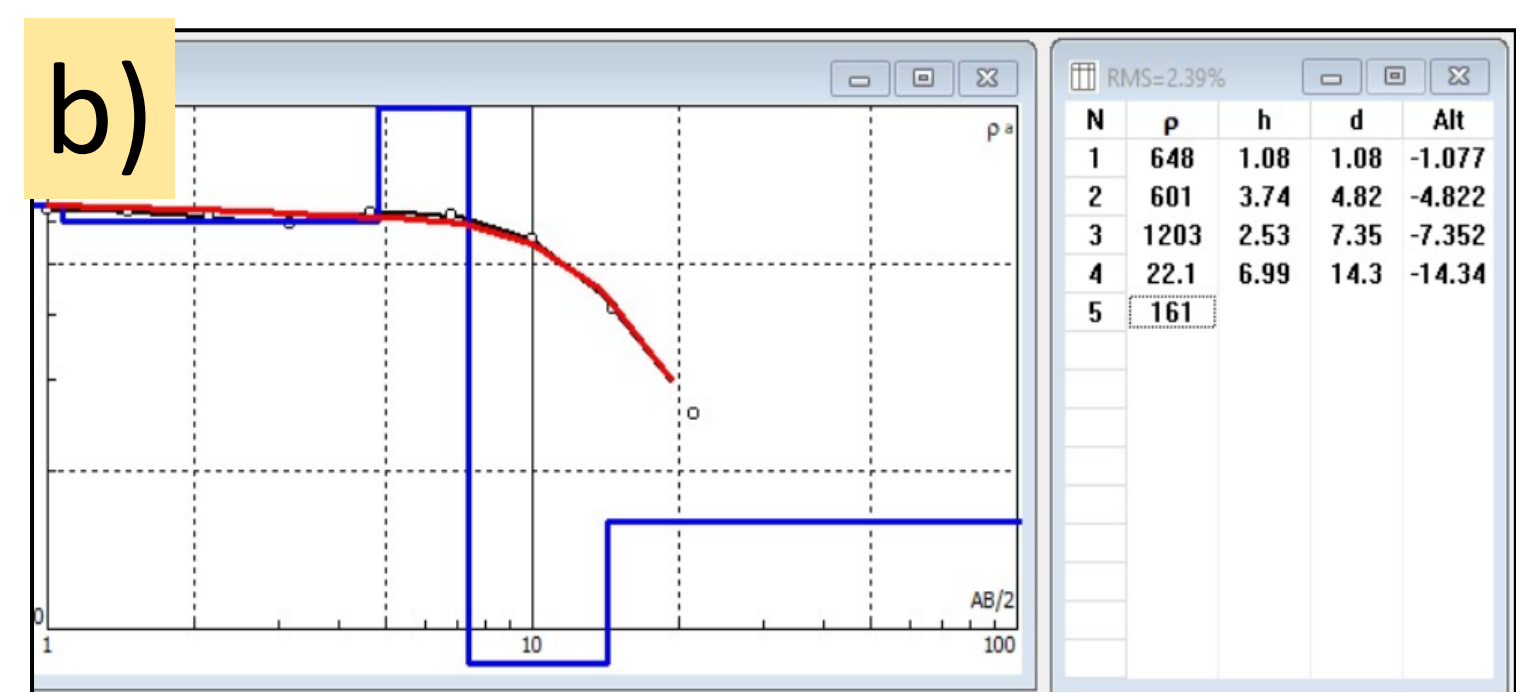
Interpretation of SEV's

N	Descripción	Espesor (m)	Profundidad (m)	Resistividad (Ωm)
1	Andesitas porfíricas fracturadas.	1.08	1.08	648
2	Andesitas porfíricas muy fracturadas.	3.74	4.82	601
3	Andesitas porfíricas.	2.53	7.35	1203
4	Arenas, arcillas y gravas saturadas con agua.	6.99	14.3	22.1
5	Andesitas porfíricas muy fracturadas con posible saturación de agua.			161

- Mapa Geológico de la zona “El Arenal”, se identificó las formaciones: Piroclásticos del Chimborazo y Grupo Zumbagua.
- Interpretación del sondeo eléctrico vertical (SEV's), profundidad de análisis de 14.3 m.
- Datos sísmicos: El basamento de la zona de construcción se encuentra a 5 m de profundidad.
- Caracterización de Materiales de Construcción para arenas, arcillas y andesitas.
- Propuesta de Gestión del Agua, enmarcado en factores de sostenibilidad.
