Diseño de un plan de mantenimiento para la reparación de un Grupo electrógeno marino

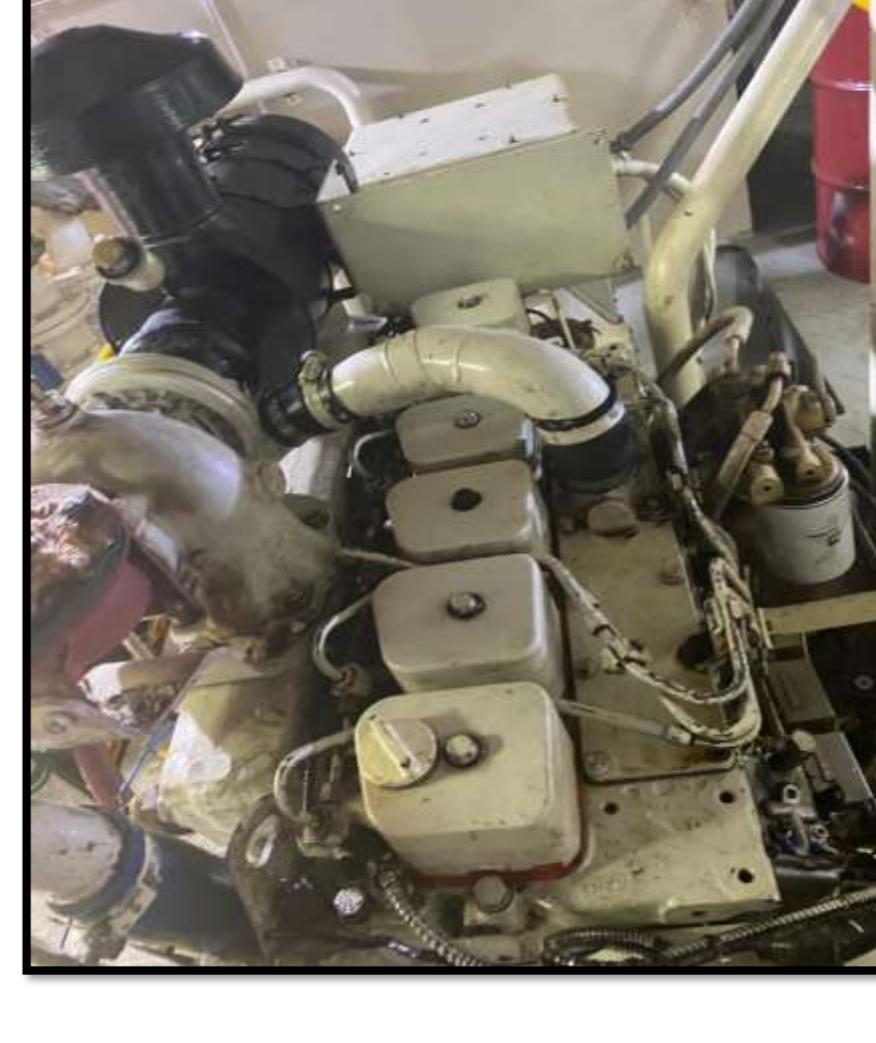
Se requiere la reparación y prolongación de la vida útil, de un grupo electrógeno perteneciente a una nave remolcadora de buques, debido a que su nulo mantenimiento ha provocado que el equipo presente fallas de manera continua, poniendo en riesgo así el cumplimiento de sus actividades programadas.
