# Reducción de desperdicio en proceso de impresión de láminas de hojalata.

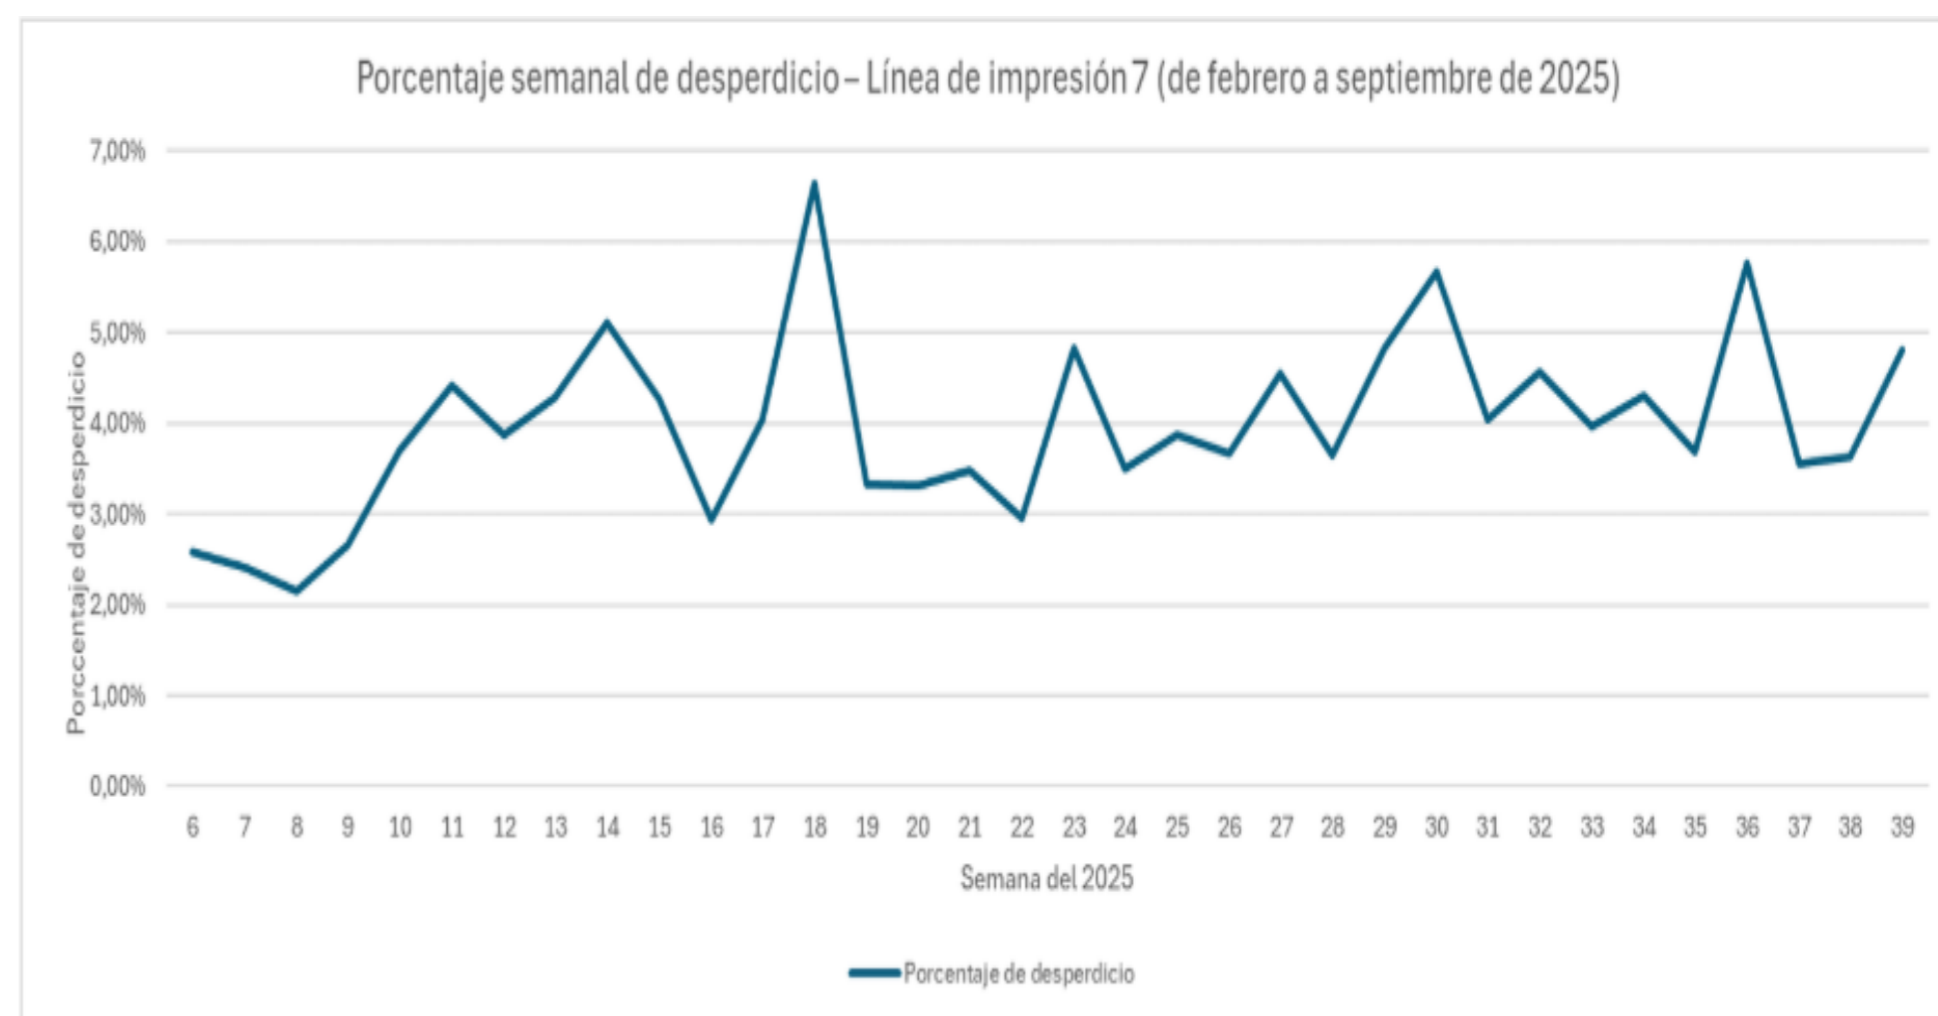
En 2025, la línea 7 de impresión concentra el 53,32 % del desperdicio total de láminas de hojalata de la empresa entre febrero y septiembre, registrando un porcentaje promedio de desperdicio del 3,91 %, valor que supera la meta anual establecida de 2,98 %. Este comportamiento evidencia una desviación del desempeño esperado del proceso, asociada a fallas internas y externas.

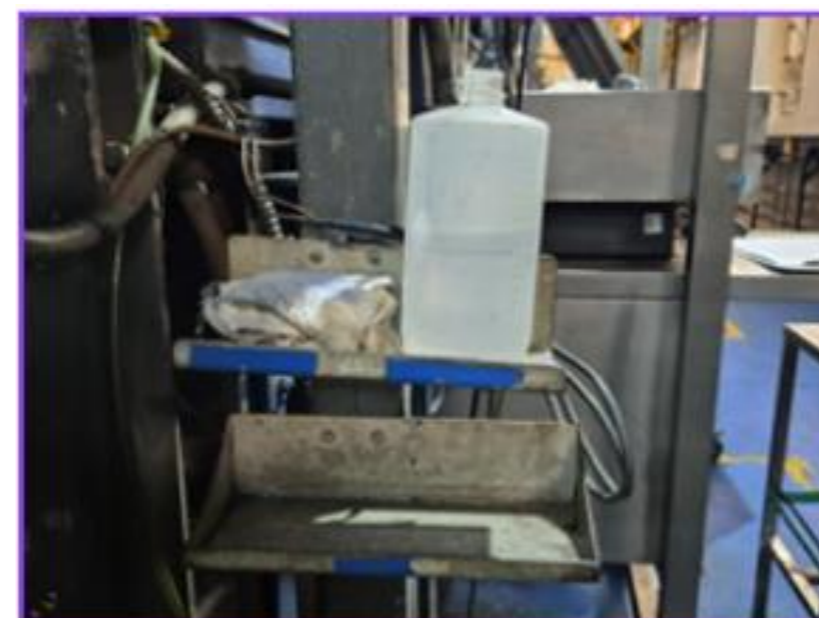
**2** Mejora y estandarización del sistema de limpieza de bandas transportadoras mediante la implementación de kits de limpieza por línea de barnizado.

N.	Elementos del kit de limpieza/línea
1	Solvente
6	Paños industriales reutilizables

La estandarización y refuerzo de la norma de limpieza permitió una ejecución más consistente de esta actividad durante la operación, reduciendo el número de ganchos deformados y bultos de láminas mal apilados, además de implementar una segregación de pallets que contribuyó a mejorar su apilamiento.

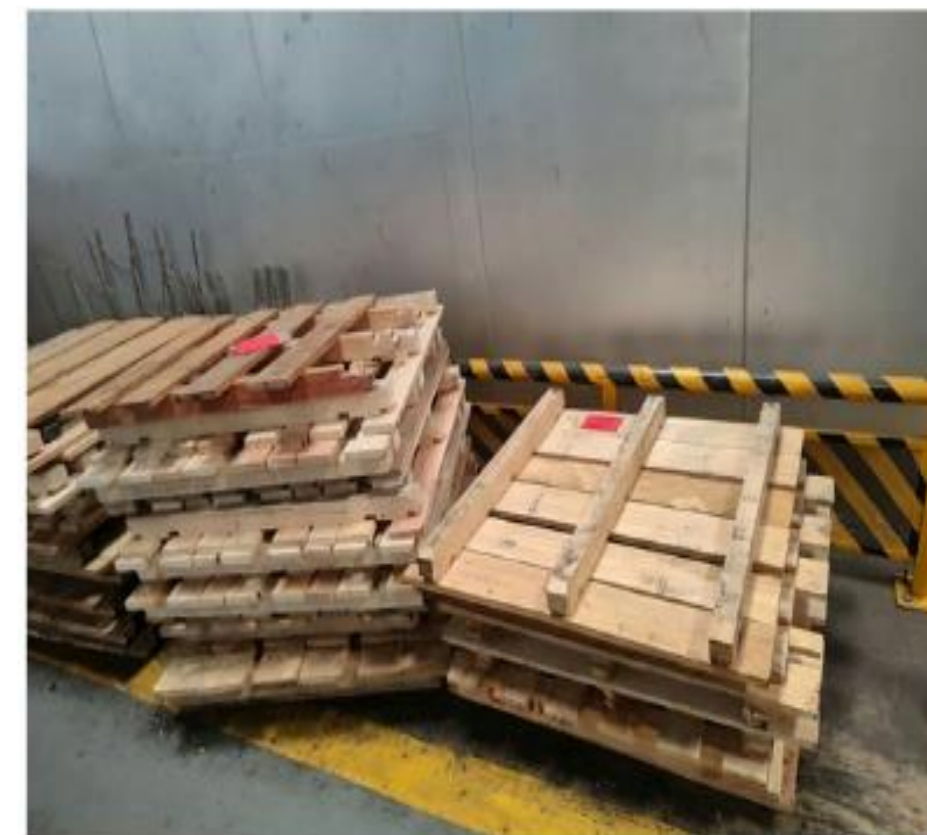
**3** Diseño e implementación de un método de etiquetado y clasificación visual de pallets mediante códigos de color, que permita identificar rápidamente su condición operativa.

Etiquetas según condición del pallet:  
**Verde:** pallet en buen estado (uso permitido).  
**Rojo:** pallet en mal estado (no usar).

- Tablas rotas o sueltas
- Base del pallet desnivelada
- Desgaste excesivo o con deformaciones
- Contaminados con manchas que tocan la lámina

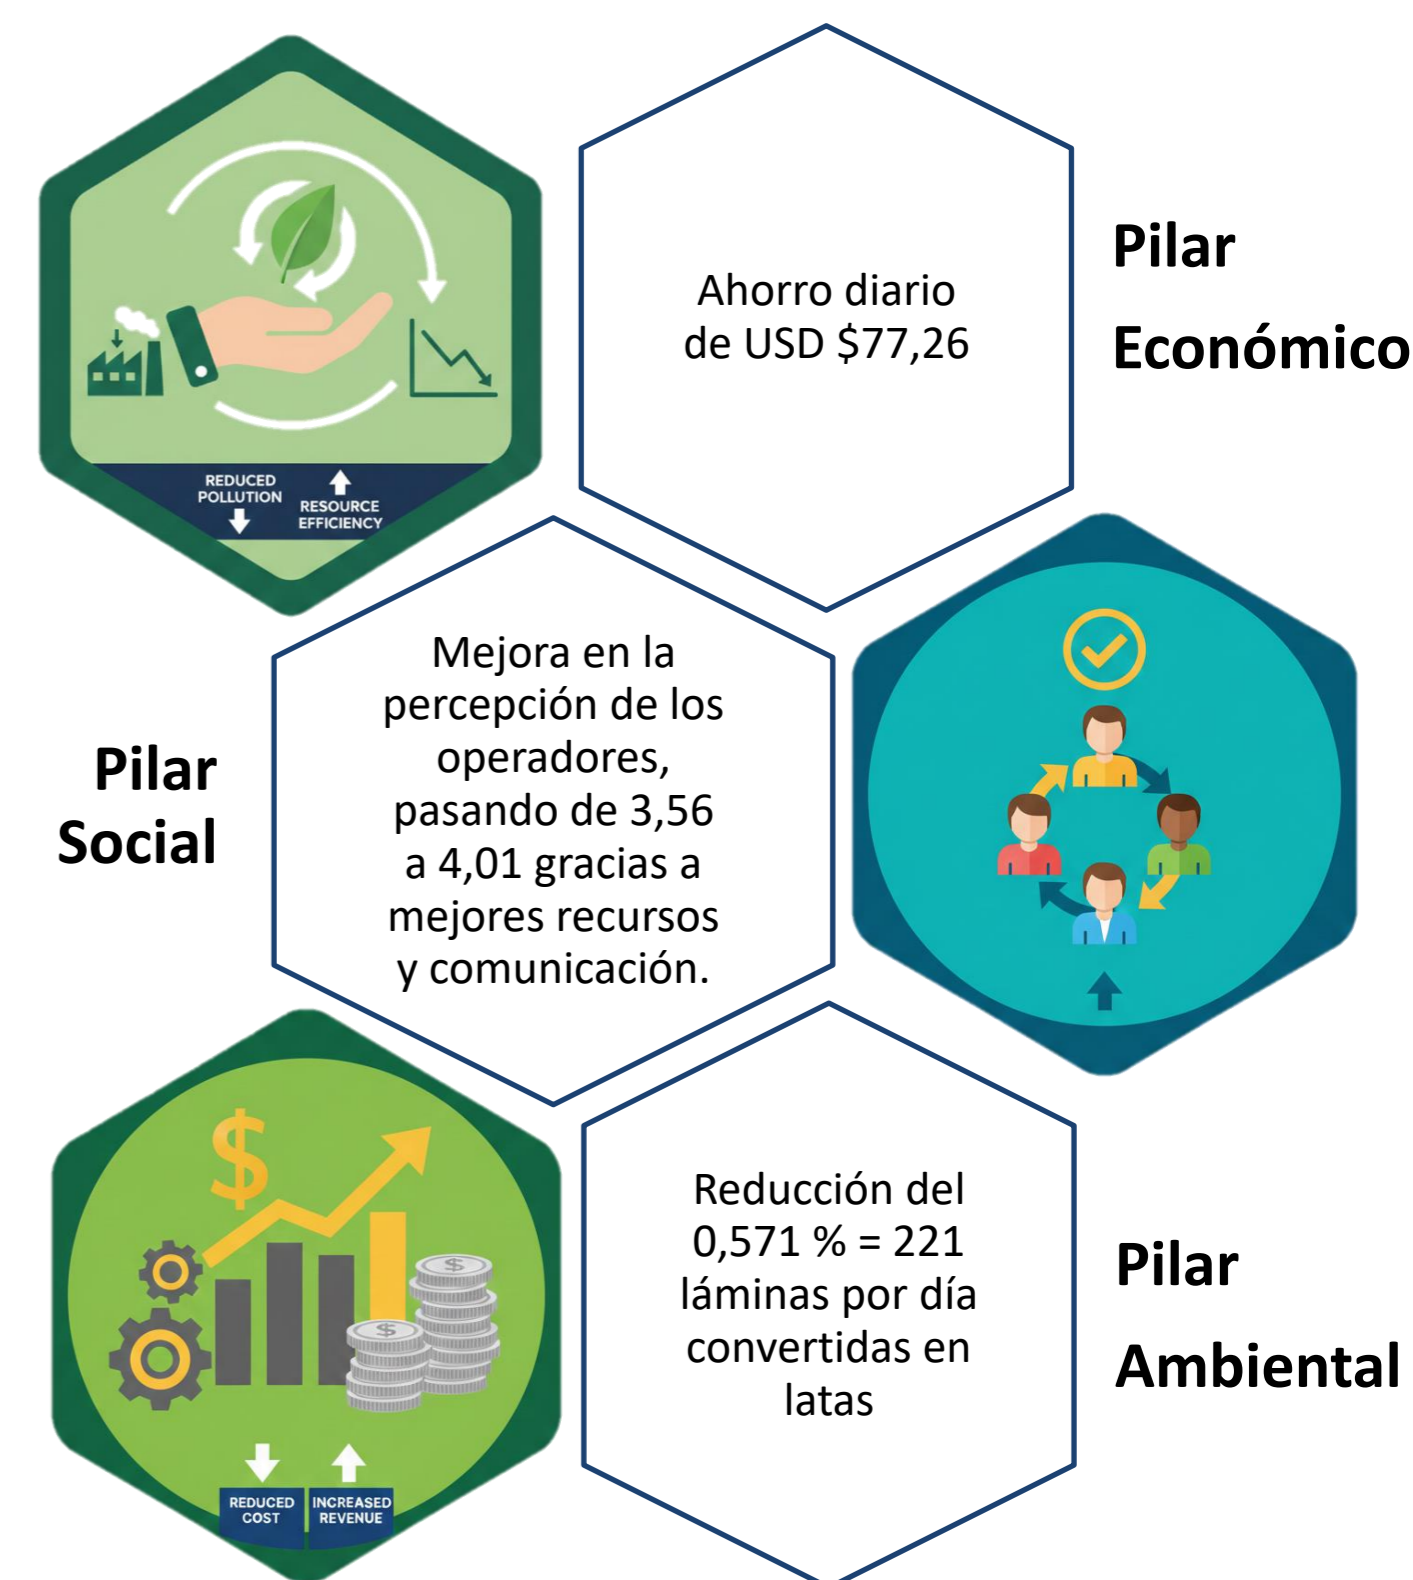
El desperdicio promedio de la línea con mejoras presenta una reducción de al menos un 0.52% menos que el promedio actual, mostrando una tendencia favorable hacia el objetivo propuesto.
