# ANÁLISIS GEOMORFOLÓGICO Y PUESTA EN VALOR COMO GEOSITOS DE ACANTILADOS DE PLAYAS REPRESENTATIVAS DE MANABÍ (ECUADOR).

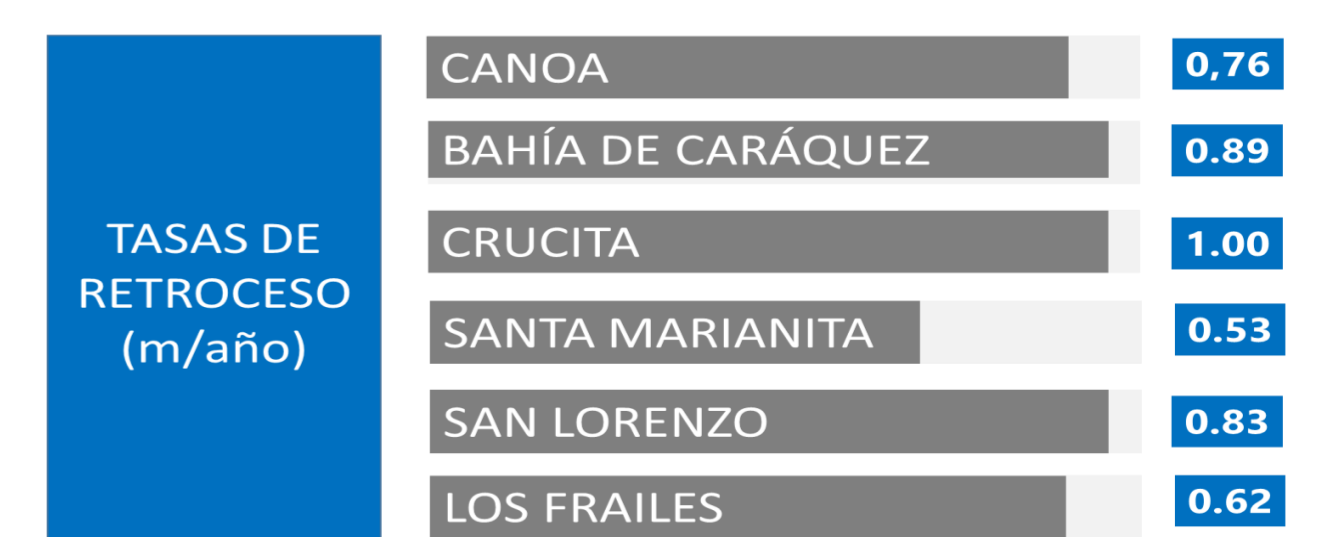
Figura 5. Cálculo de tasas de retrocesos de acantilados.

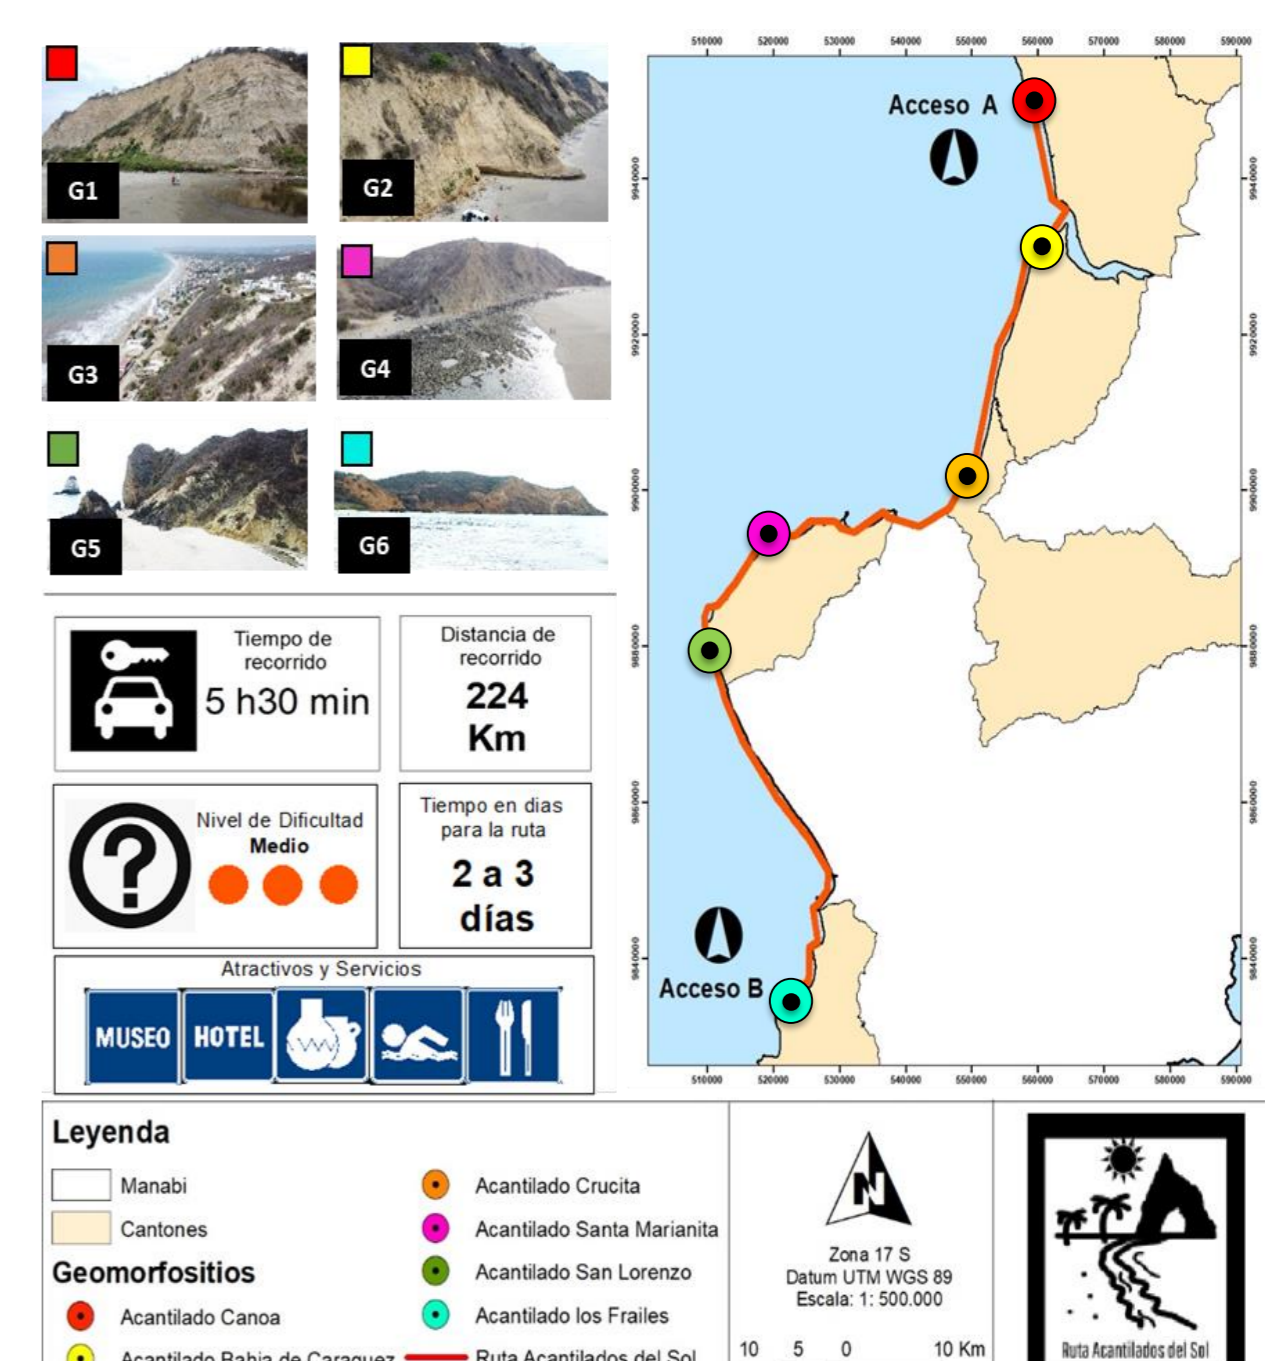
Figura 7. Propuesta de georuta para ser implementada en Manabí.
