Reducción de producto defectuoso en una empresa que fabrica vidrios y cristales

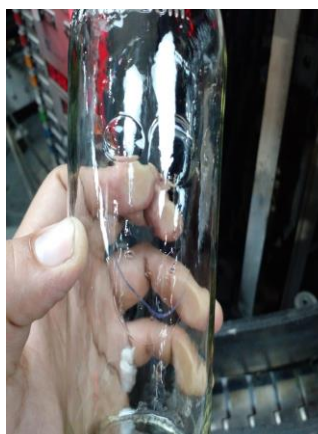
Burbujas

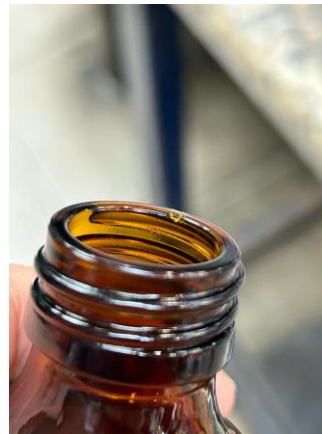
Terminado picado

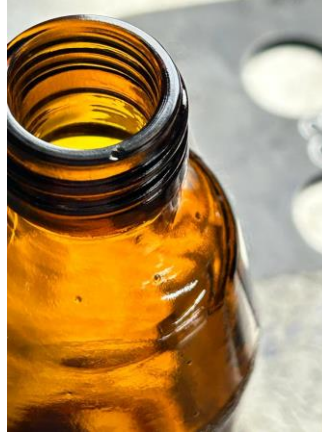
Terminado sin llenar

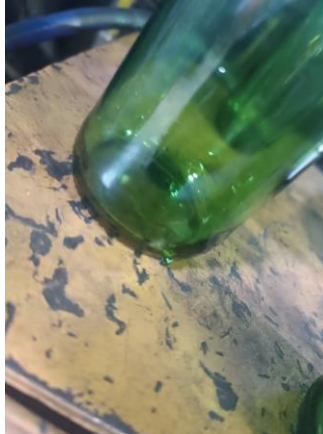
Molde desfasado

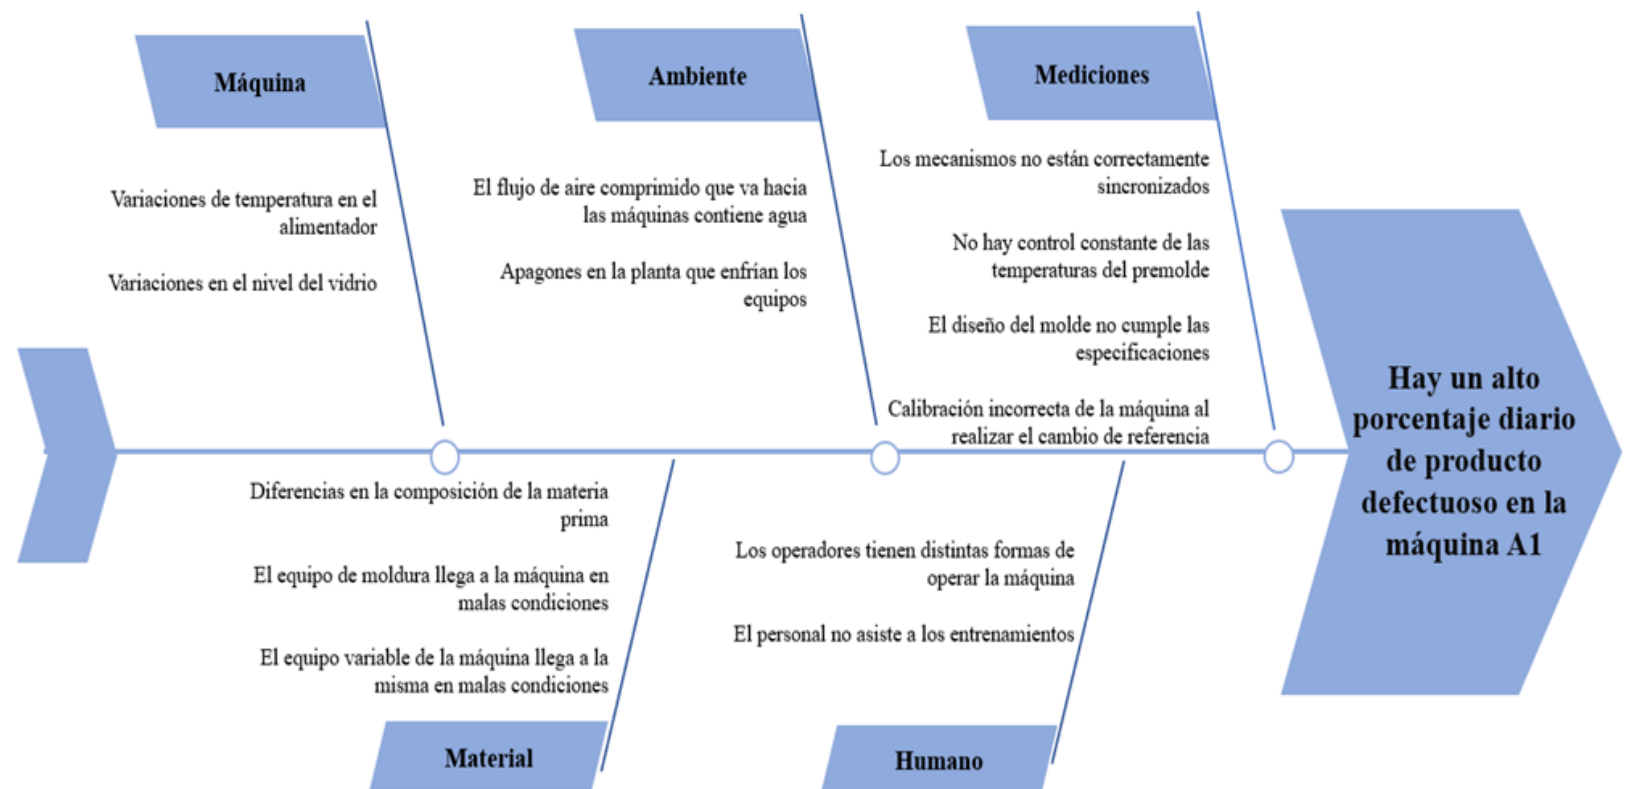
Diagrama ishikawa

- X10 La presión del aire comprimido que entra a la máquina tiene agua.
- X4 Calibración incorrecta de las máquinas en el cambio de referencia.
- X11 No hay control constante de las temperaturas del premolde.
- X8 El equipo de moldura llega a la máquina en malas condiciones.
- X2 Variaciones de temperatura en el alimentador.
- X9 Variaciones de temperatura en el alimentador.
- X12 El personal no asiste a los entrenamientos.
- X3 Los operadores tienen distintas formas de operar la máquina.

- Alto porcentaje de producto defectuoso en la línea A1
- Parejas de cambio son asignadas de forma aleatoria
- Taller de moldes está desorganizado con poca planificación
- Equipo variable se baja de las estanterías un día antes del cambio
- Hay pocos calibres para la máquina
- Diseño del premolde impide que la termocupla esté dentro

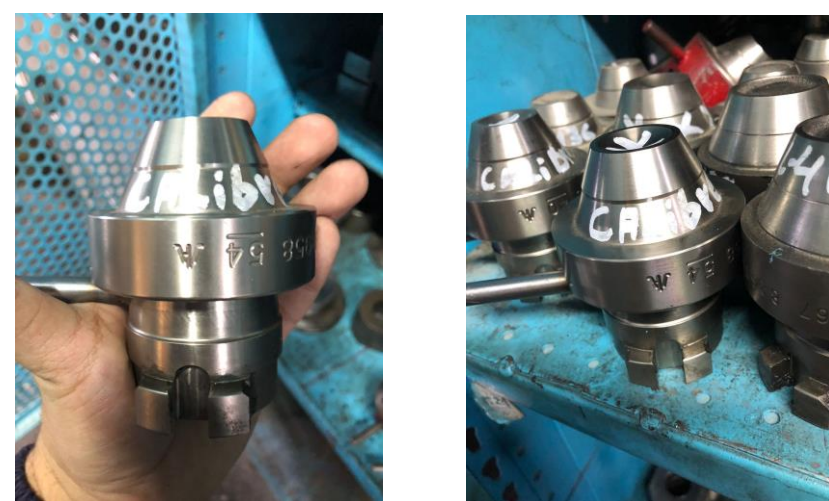
Fabricación de calibres para la tripulación de cambios de referencias acorde al formato y composición requerida.
