La ESPOL promueve los Objetivos de Desarrollo Sostenible

REHABILITACIÓN Y REDISEÑO DE UN DINAMÓMETRO DIDÁCTICO

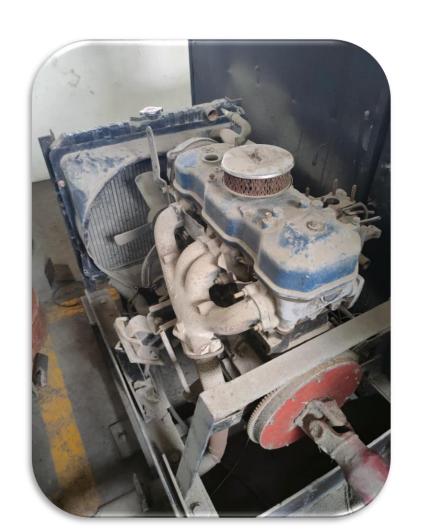
Como parte de los bienes para proceso de baja, se tiene un dinamómetro fuera de operación, donde el problema está en restaurar su funcionamiento respondiendo así también a la necesidad de fortalecer la infraestructura educativa del Laboratorio de Termofluidos para la enseñanza práctica.

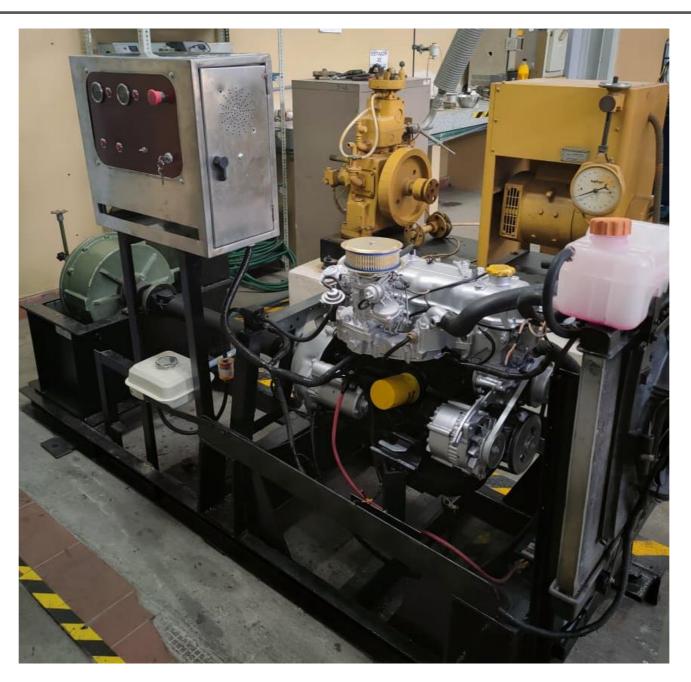
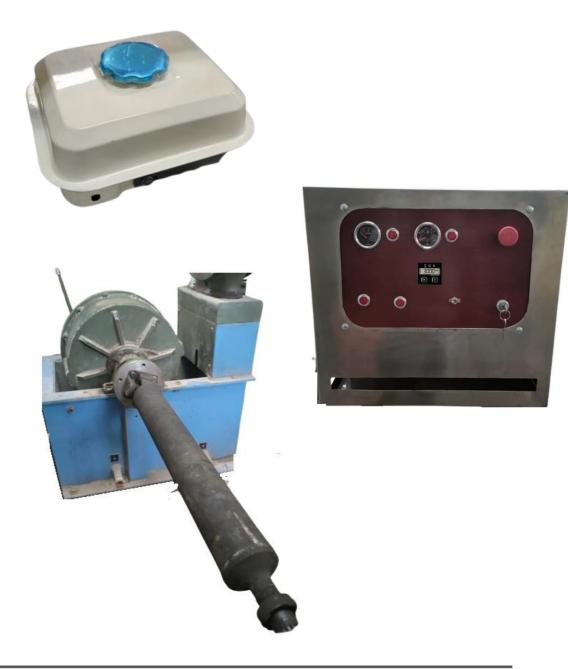
El rediseño y puesta a operación tendrá un costo de \$2000. La máquina opera sin presentar fallas mecánicas y durante las pruebas de operación se tuvieron valores de torque de 125 Nm a 2800 rpm producidas por la potencia de 76 Hp generada por el motor, obteniendo un rendimiento aproximado del 83% según los valores del fabricante.

- El motor de reemplazo Toyota 20R evidenció que sus características de dimensionamiento, potencia de 90 a 97 HP y torque de 120 a 150 Nm, eran adecuadas para el acoplamiento al conjunto dinamométrico. Posteriormente, tras la reparación e implementación, el motor alcanzó valores que representan aproximadamente el 83% de la potencia nominal de placa. Estos resultados confirman la viabilidad técnica de la rehabilitación realizada.

- El rediseño y fabricación del sistema de acoplamiento permitió implementar un cardán con yugo deslizante capaz de soportar hasta 200 Nm de torque, garantizando mayor flexibilidad axial y seguridad mediante la incorporación de soportes adicionales frente a posibles fallos.
