# IMPLEMENTACIÓN DE UN ANALIZADOR ESPECTRAL EN UN DRON PARA LA INSPECCIÓN RADIOELÉCTRICA Y ESTRUCTURAL EN TORRES DE TELECOMUNICACIONES

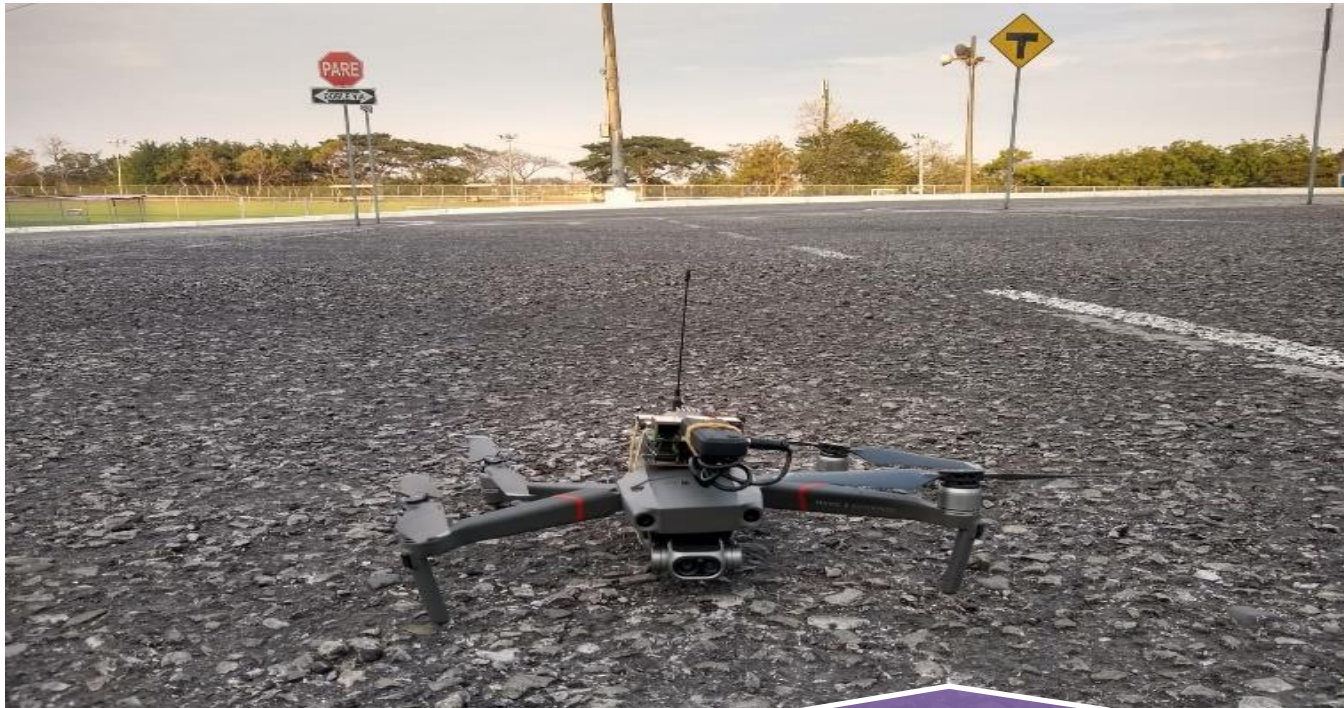
Se plantea implementar un analizador espectral (Ilustración 2) en un dron (Ilustración 3) para realizar inspecciones de torres de una manera segura y más eficiente. El dron realiza una inspección de 360 grados a la torre (Ilustración 4), lo cual permite encontrar fallas estructurales en las torres que podrían poner en peligro la vida humana y cualquier sistema de comunicación ubicado en la estructura, mientras que el analizador espectral tiene la función de visualizar señales radioeléctricas en el dominio del tiempo y frecuencia para determinar parámetros como potencia y ancho de banda.

Ilustración 3. Implementación de un Analizador Espectral en un dron

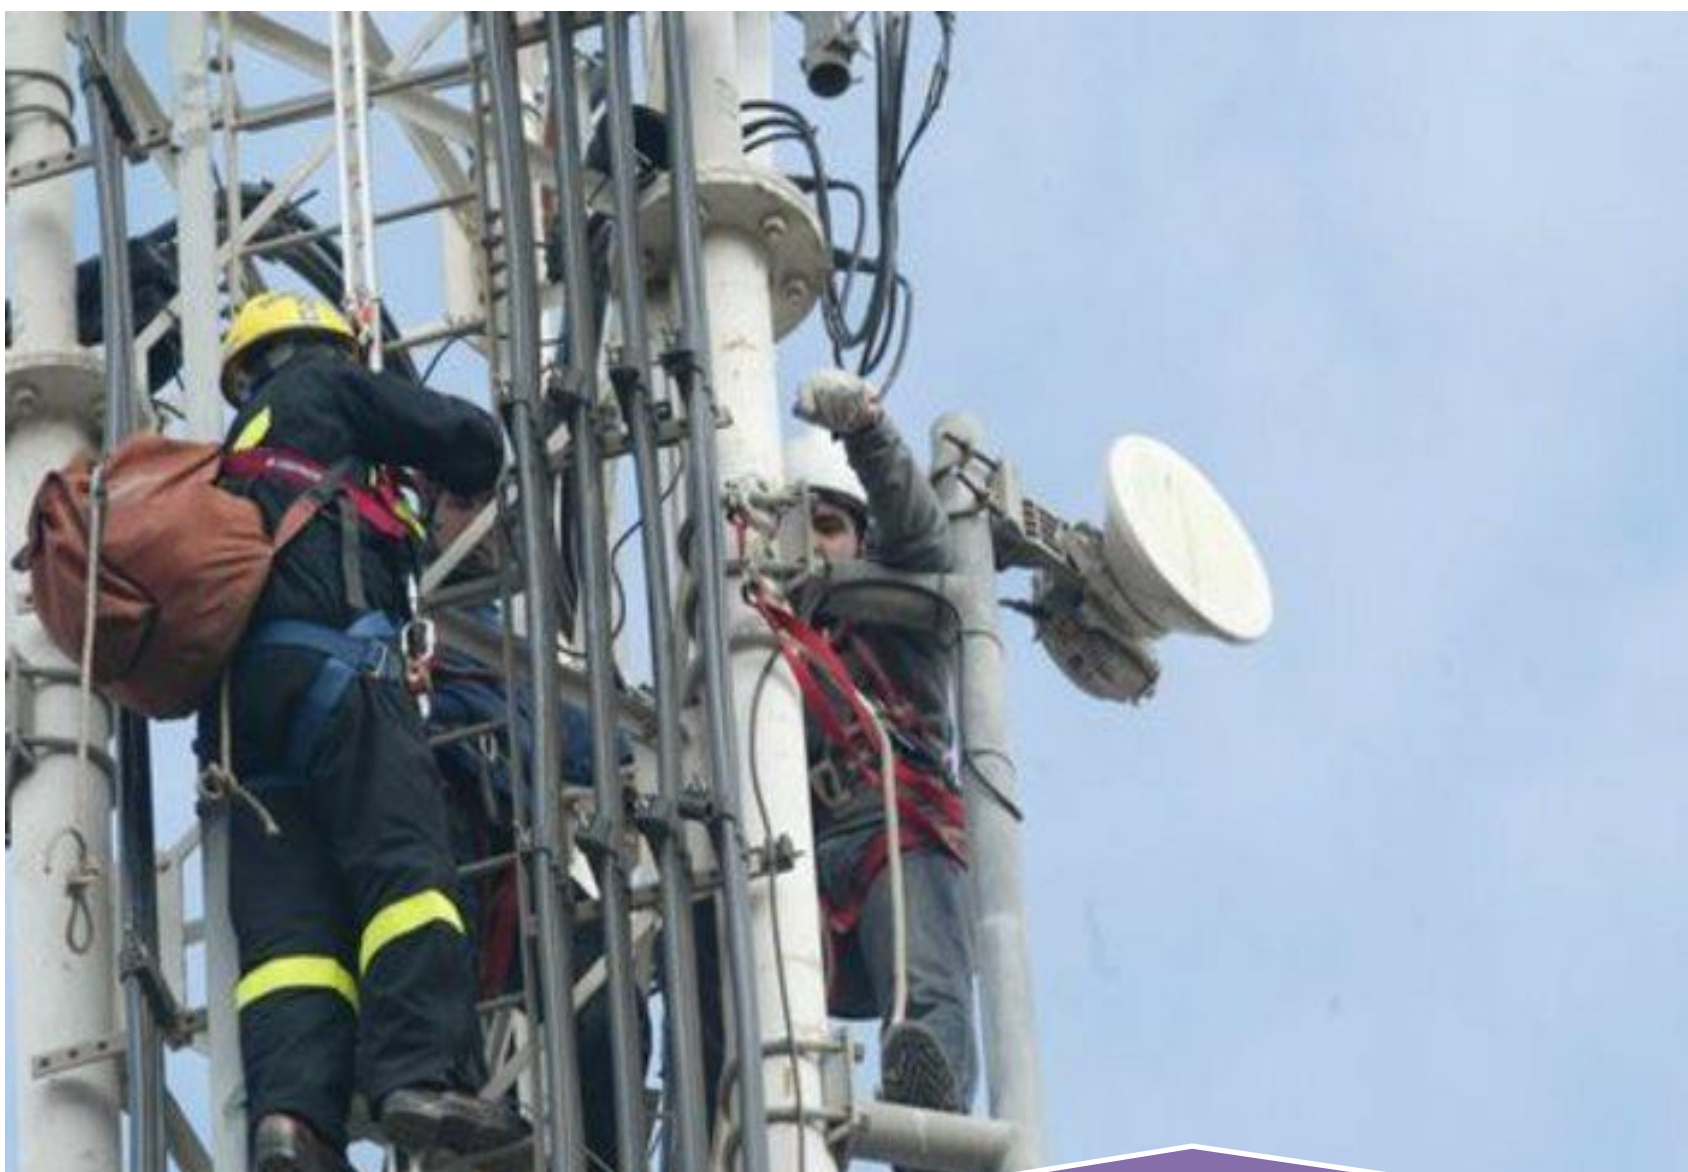
Ilustración 1. Inspección a una Torre de Telecomunicaciones

En la actualidad, los trabajadores técnicos que realizan tareas de inspección y mantenimiento de torres de telecomunicaciones (Ilustración 1), se exponen constantemente a un elevado riesgo de sufrir caídas que conlleven a graves consecuencias. Este tipo de caídas afectan no sólo a los técnicos, sino también, a cualquier equipo que pueda verse afectado en el evento. Por último, al ser inspecciones realizadas por el hombre, éstas consumen demasiado tiempo, por lo cual se convierte en una tarea ineficiente.

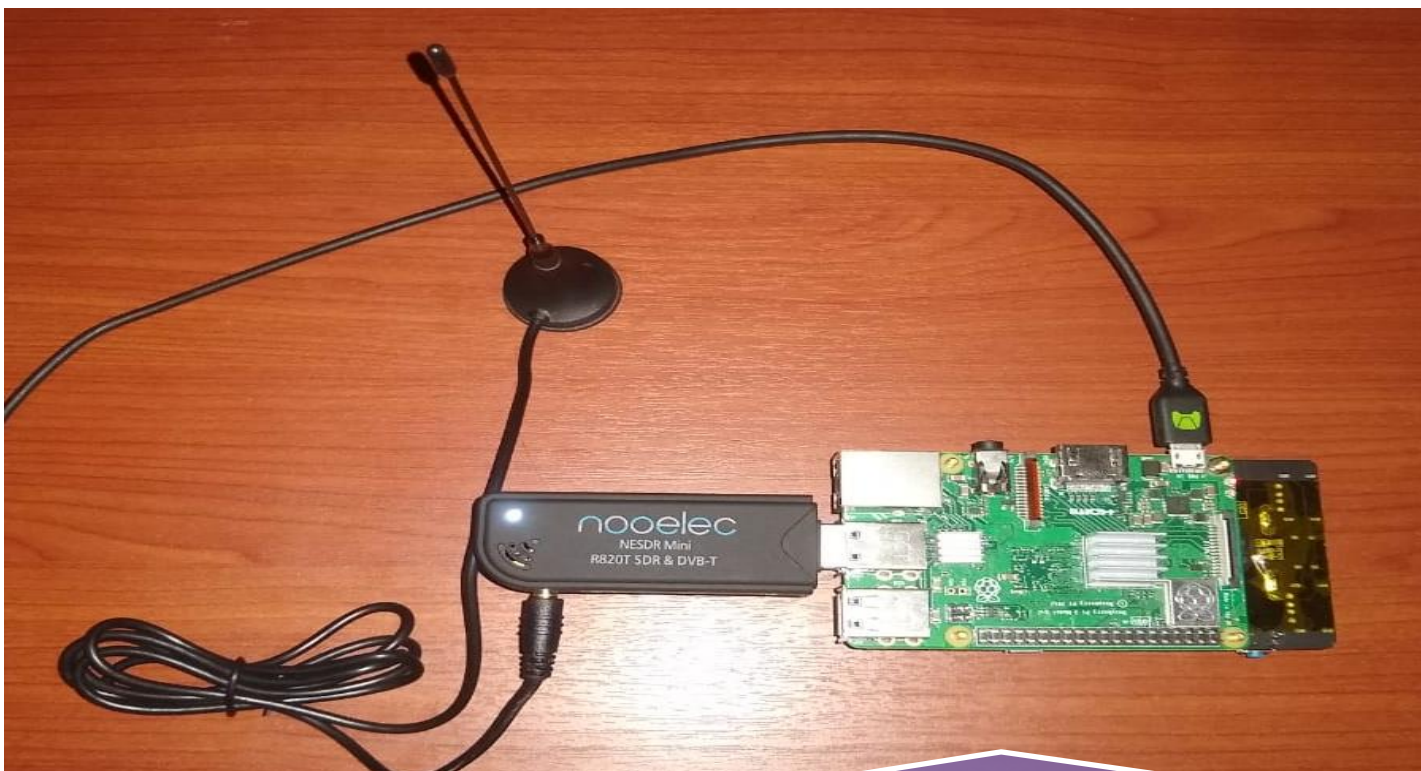
Ilustración 2. Analizador Espectral implementado en una Raspberry Pi

- Se comprobó que, es posible emular un analizador espectral utilizando una Raspberry Pi 3 junto con un dongle RTL-SDR para la obtención de parámetros como frecuencia, potencia y ancho de banda de las antenas.
- Se logró implementar el analizador espectral en la parte superior del dron para que este no pierda estabilidad y pueda realizar la inspección de la torre de manera correcta, capturando los datos requeridos por el cliente.
- Se realizó la inspección física de una torre de telecomunicaciones, en la cual, se detallaron aspectos estructurales de la misma que requerían mantenimiento o cambios inmediatos para cumplir con estándares.
- Gracias a la evaluación de frecuencias realizada por el analizador espectral, se pudieron efectuar mediciones de potencia de transmisión y ancho de banda a la antenas localizadas en la torre.

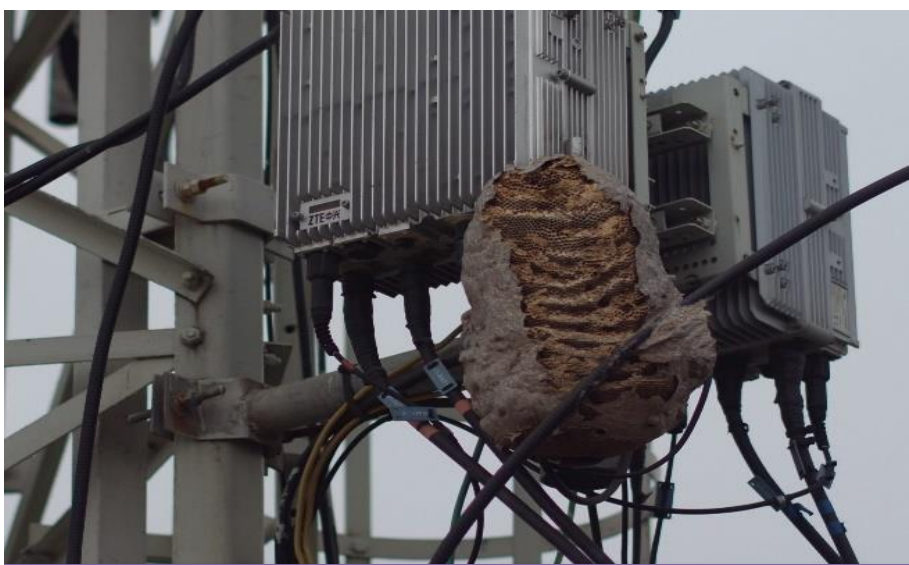
Ilustración 5. Panel de abejas encontrado durante la inspección

- Como se evidencia en la Ilustración 5, se observa un panel de abejas localizado en dos de las fuentes de alimentación de la torre, el cual debe ser eliminado de inmediato.
- En la Ilustración 6, se observa que el soporte del pararrayo se encuentra oxidado, por lo que debe ser cambiado ya que representa una de las medidas preventivas más importantes de la torre.

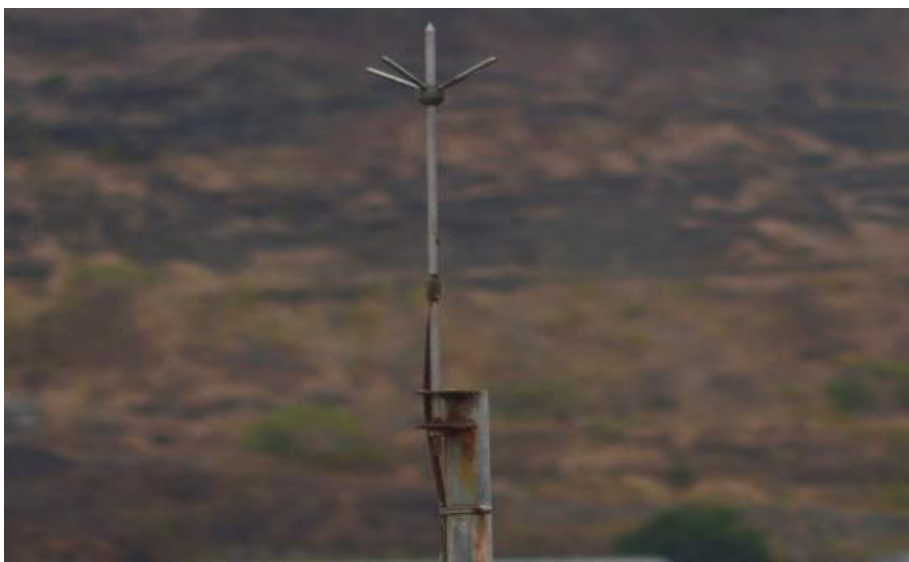
Ilustración 6. Soporte de Pararrayo de la torre inspeccionada
