# Implementación de un sistema de comunicación inalámbrico y de alerta temprana para una finca.

## OBJETIVO GENERAL

Implementar un sistema de comunicación que permita el establecimiento de un enlace inalámbrico dentro de la finca para el monitoreo de manera remota de los parámetros de interés de los cultivos de plátano además del fortalecimiento de la seguridad interna de la misma.

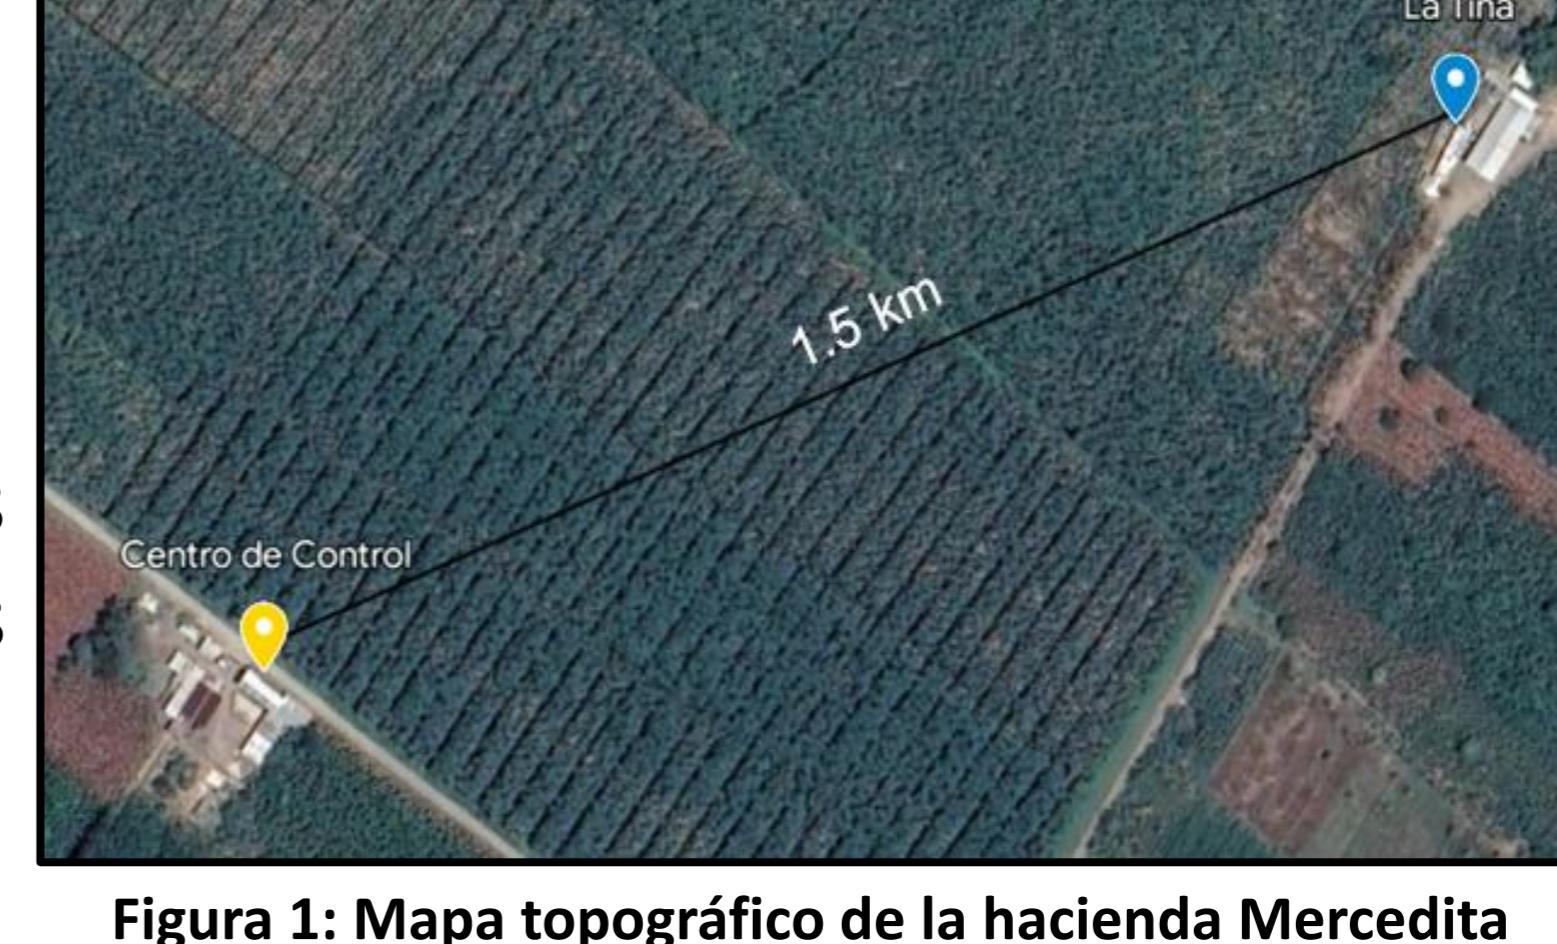
Figura 1: Mapa topográfico de la hacienda Mercedita

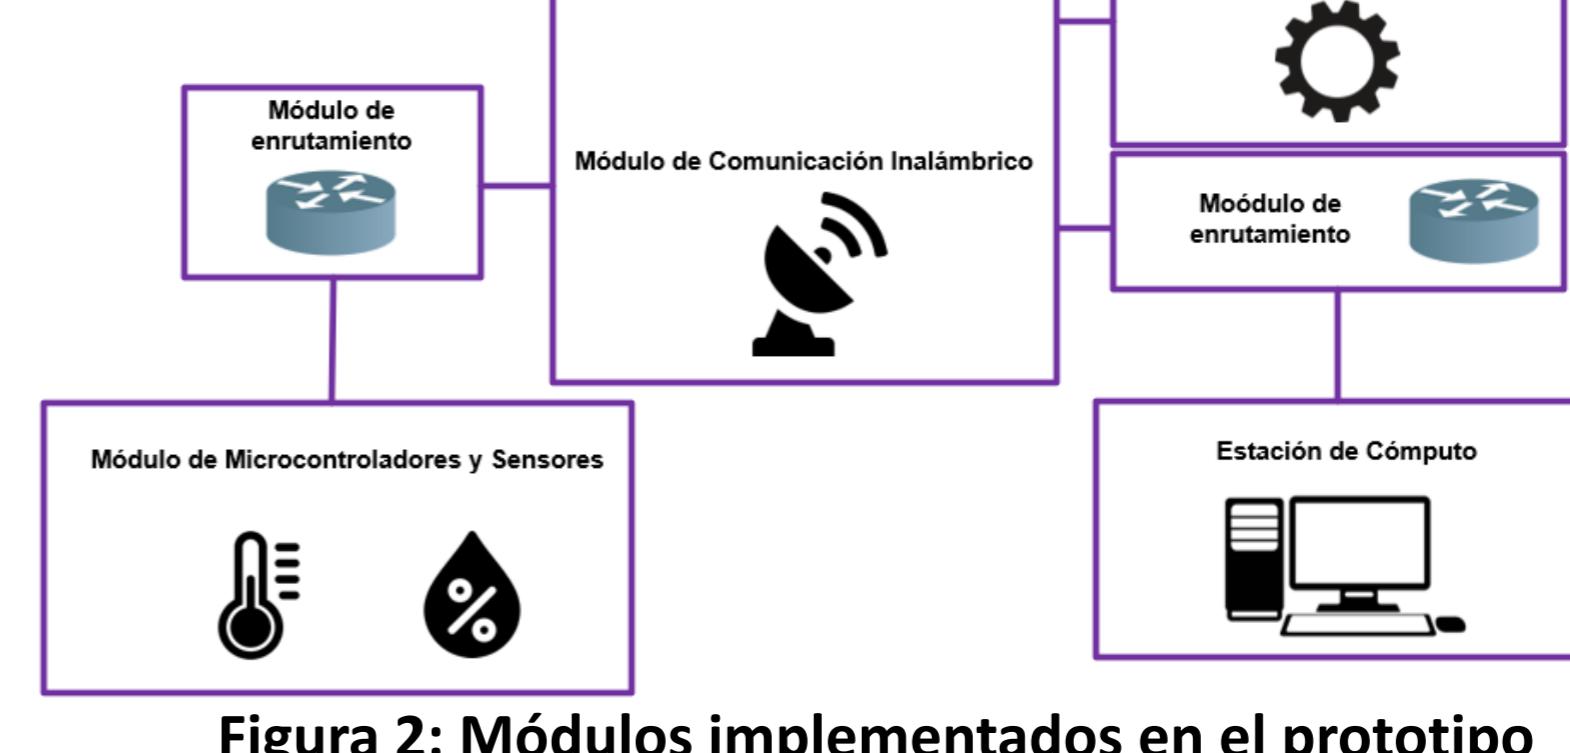
Figura 2: Módulos implementados en el prototipo

- El enlace inalámbrico entre La Tina y el Centro de Cómputo se estableció con éxito permitiendo la transmisión de datos en tiempo real de los parámetros de temperatura, humedad y pH.
- El diseño final del prototipo consta de 3 partes: el rotor para la antena receptora, los sensores utilizados para realizar las mediciones y el botón de pánico.
- Los sensores y el sistema de alerta temprana fueron ubicados en puntos estratégicos en las plantaciones de la finca.

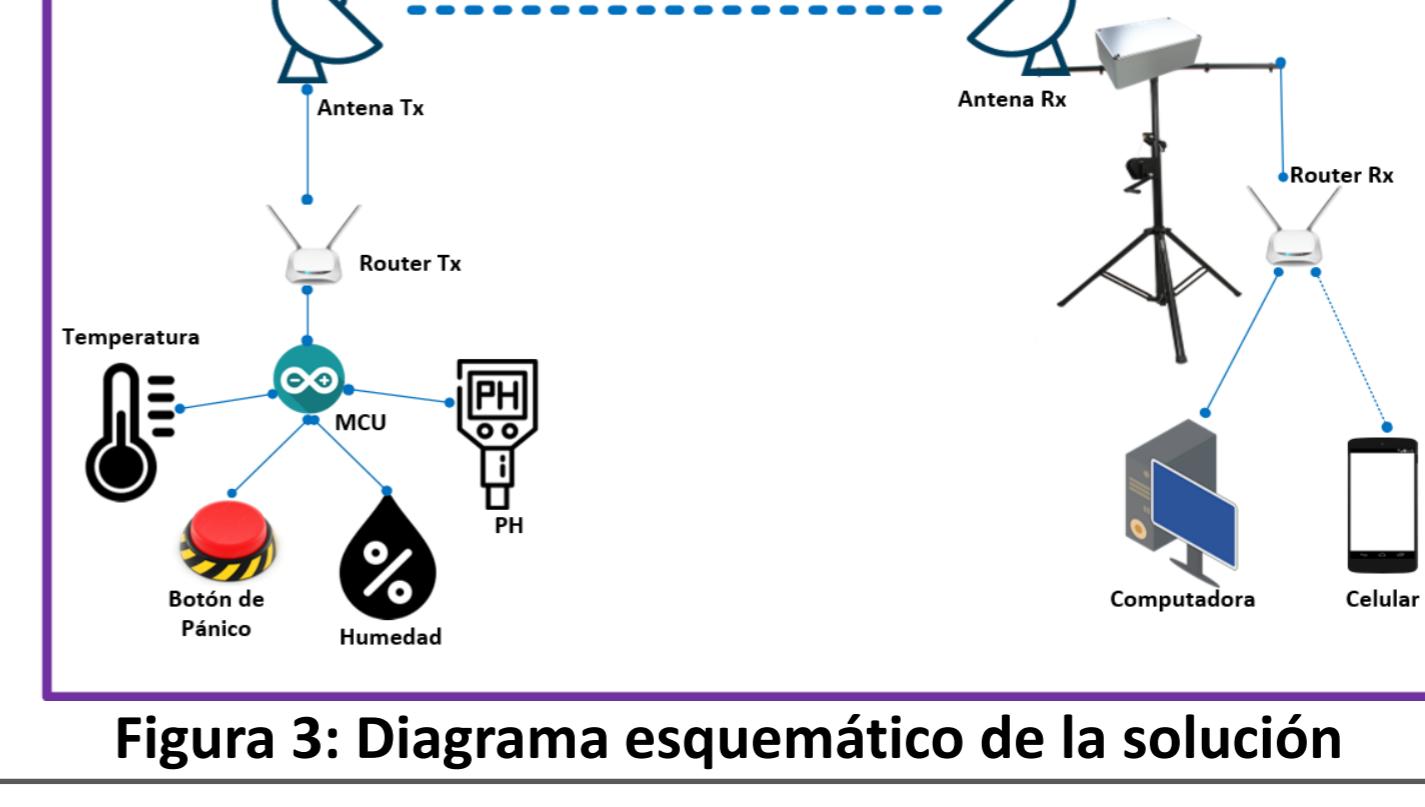
Figura 3: Diagrama esquemático de la solución

Despliegue de un sistema de comunicación inalámbrico autónomo con capacidad de detección de señal de antena que permita establecer un enlace confiable entre La Tina y el Centro de Cómputo para el envío de alertas, y de parámetros de producción que serán visualizados en tiempo real.

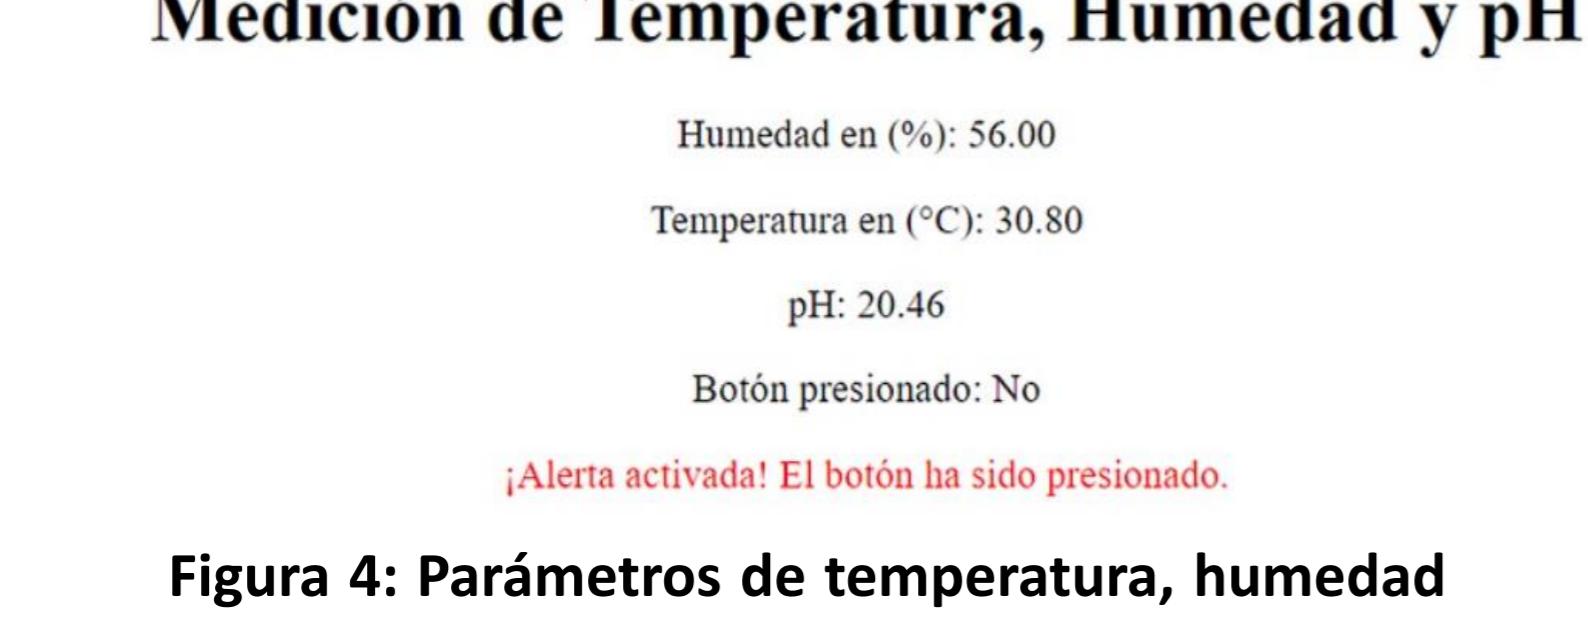
Figura 4: Parámetros de temperatura, humedad y pH

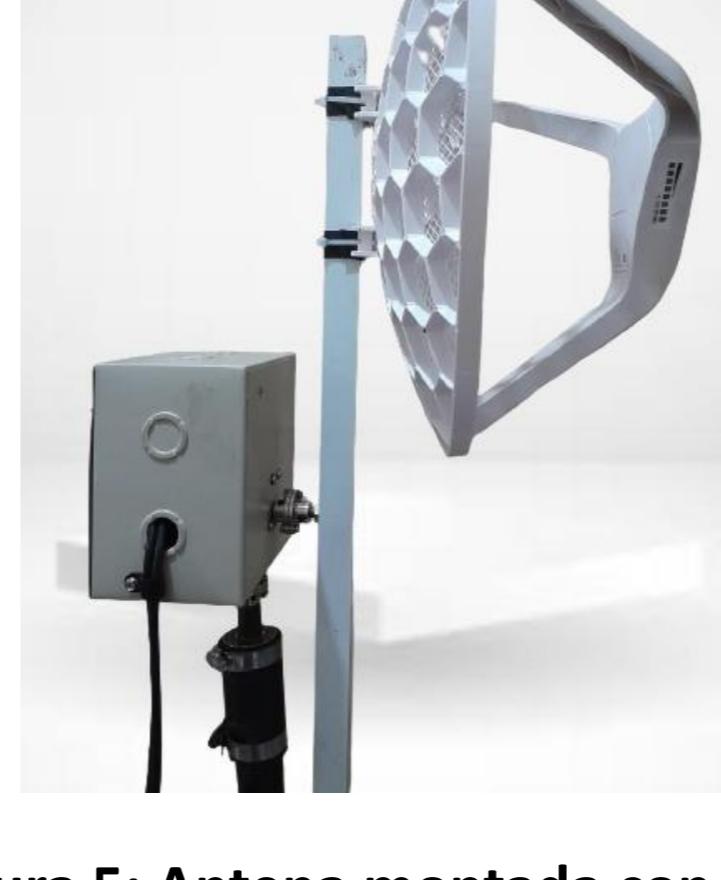
Figura 5: Antena montada con rotor

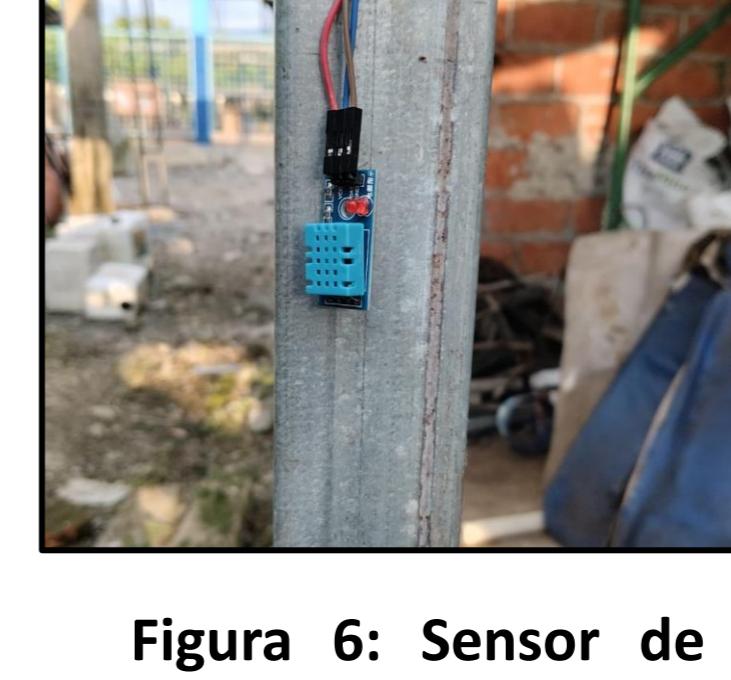
Figura 6: Sensor de temperatura y botón de pánico
