Análisis y simulación de la señal de radio frecuencia dentro de un aeropuerto en la ciudad de Guayaquil.

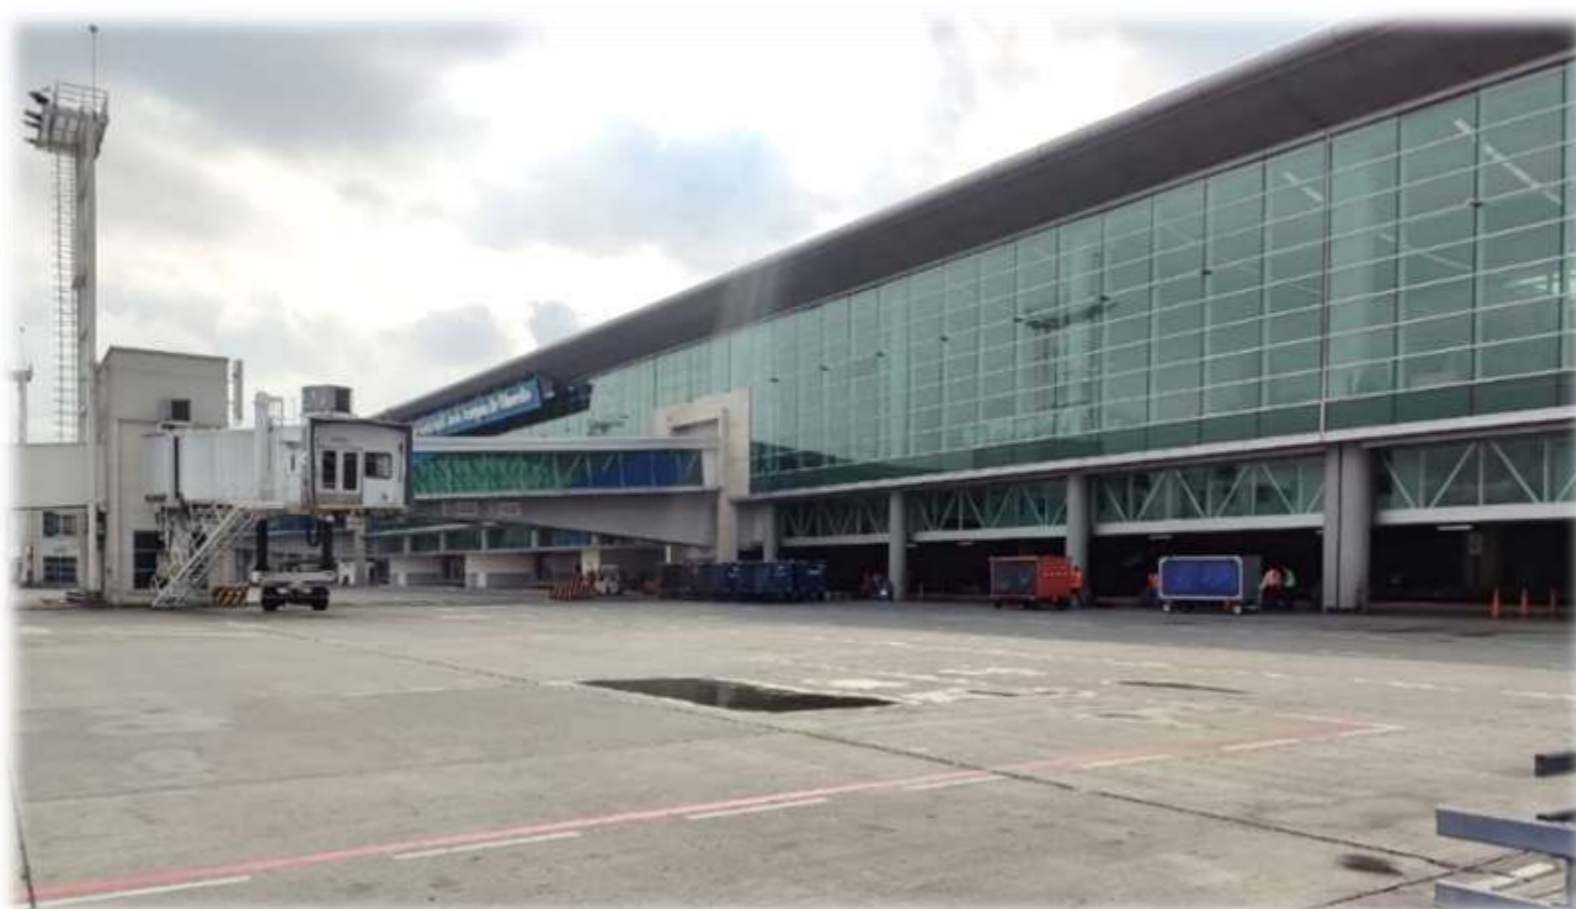
Figura 3. Ubicación del exterior del PIT 20.

Por medio de simulación encontrar una solución a la falta de cobertura en zonas como el patio de equipajes de la planta baja. Luego de analizar, los resultados obtenidos de la fase de observación y toma de datos, como se indica en el gráfico de la derecha. Se continúa con la fase de formulación de solución, la cual se llegó a ubicar una antena receptora en el puerto de embarque PIT 20, en la figura 3 se puede observar la ubicación. Luego se siguió las siguientes fases hasta llegar a la simulación final.

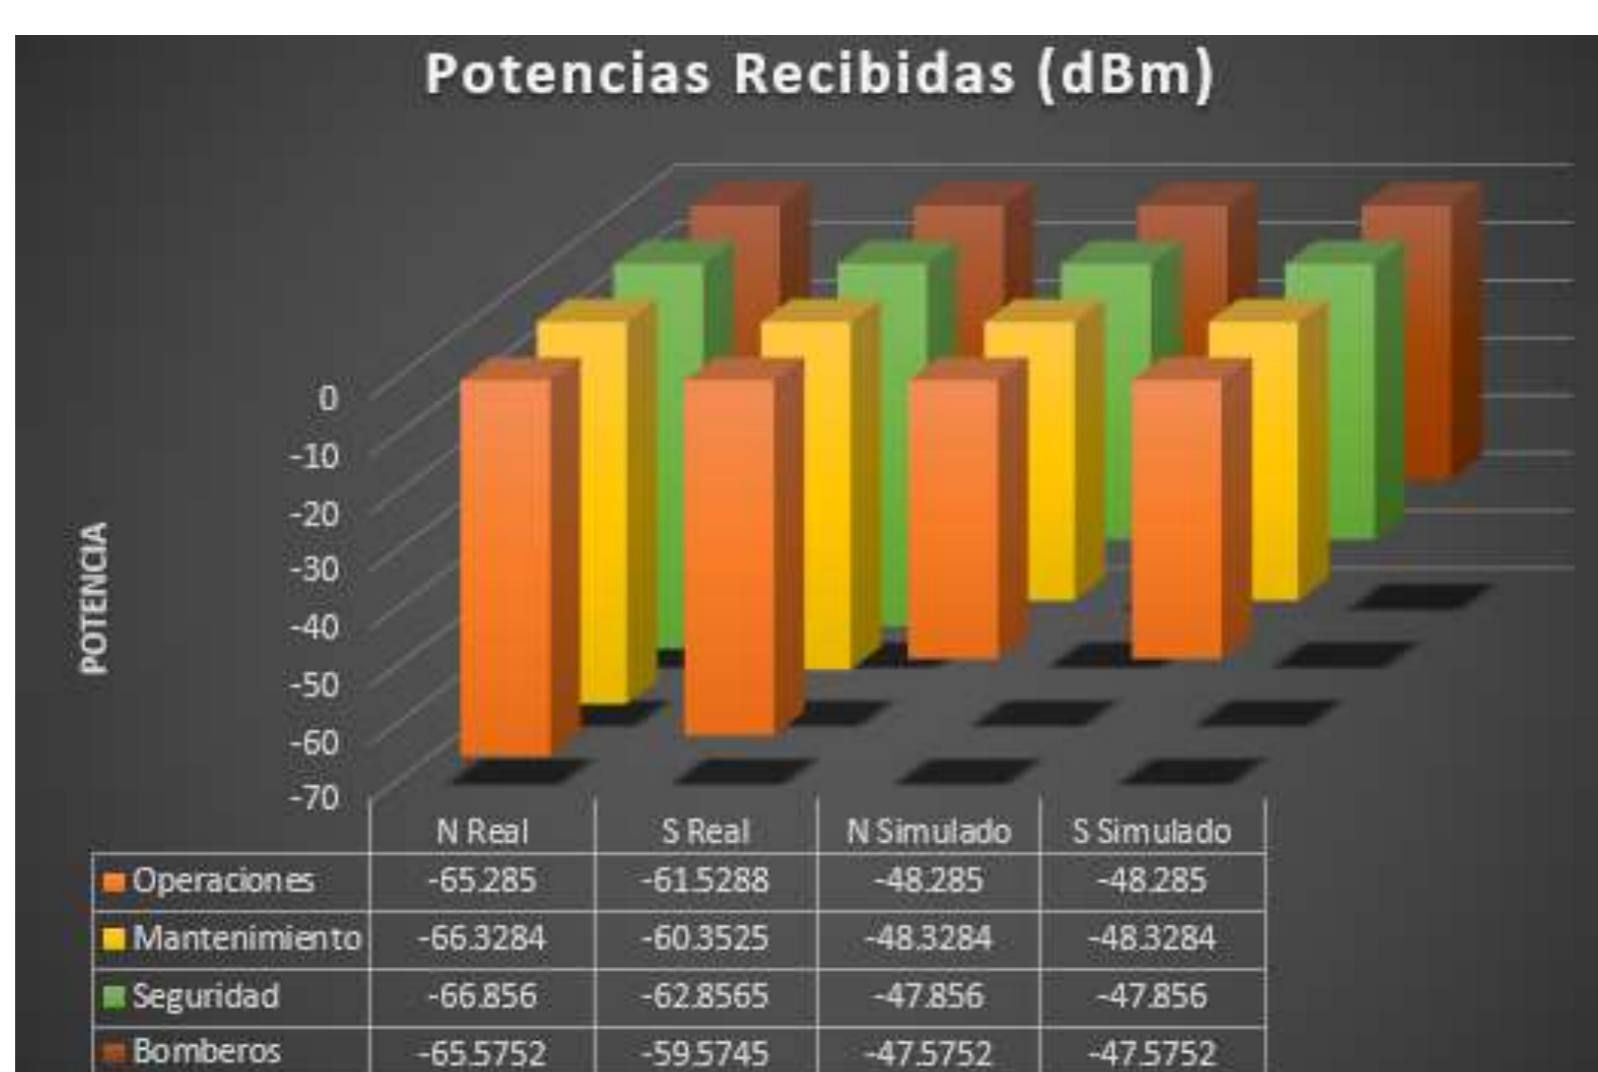
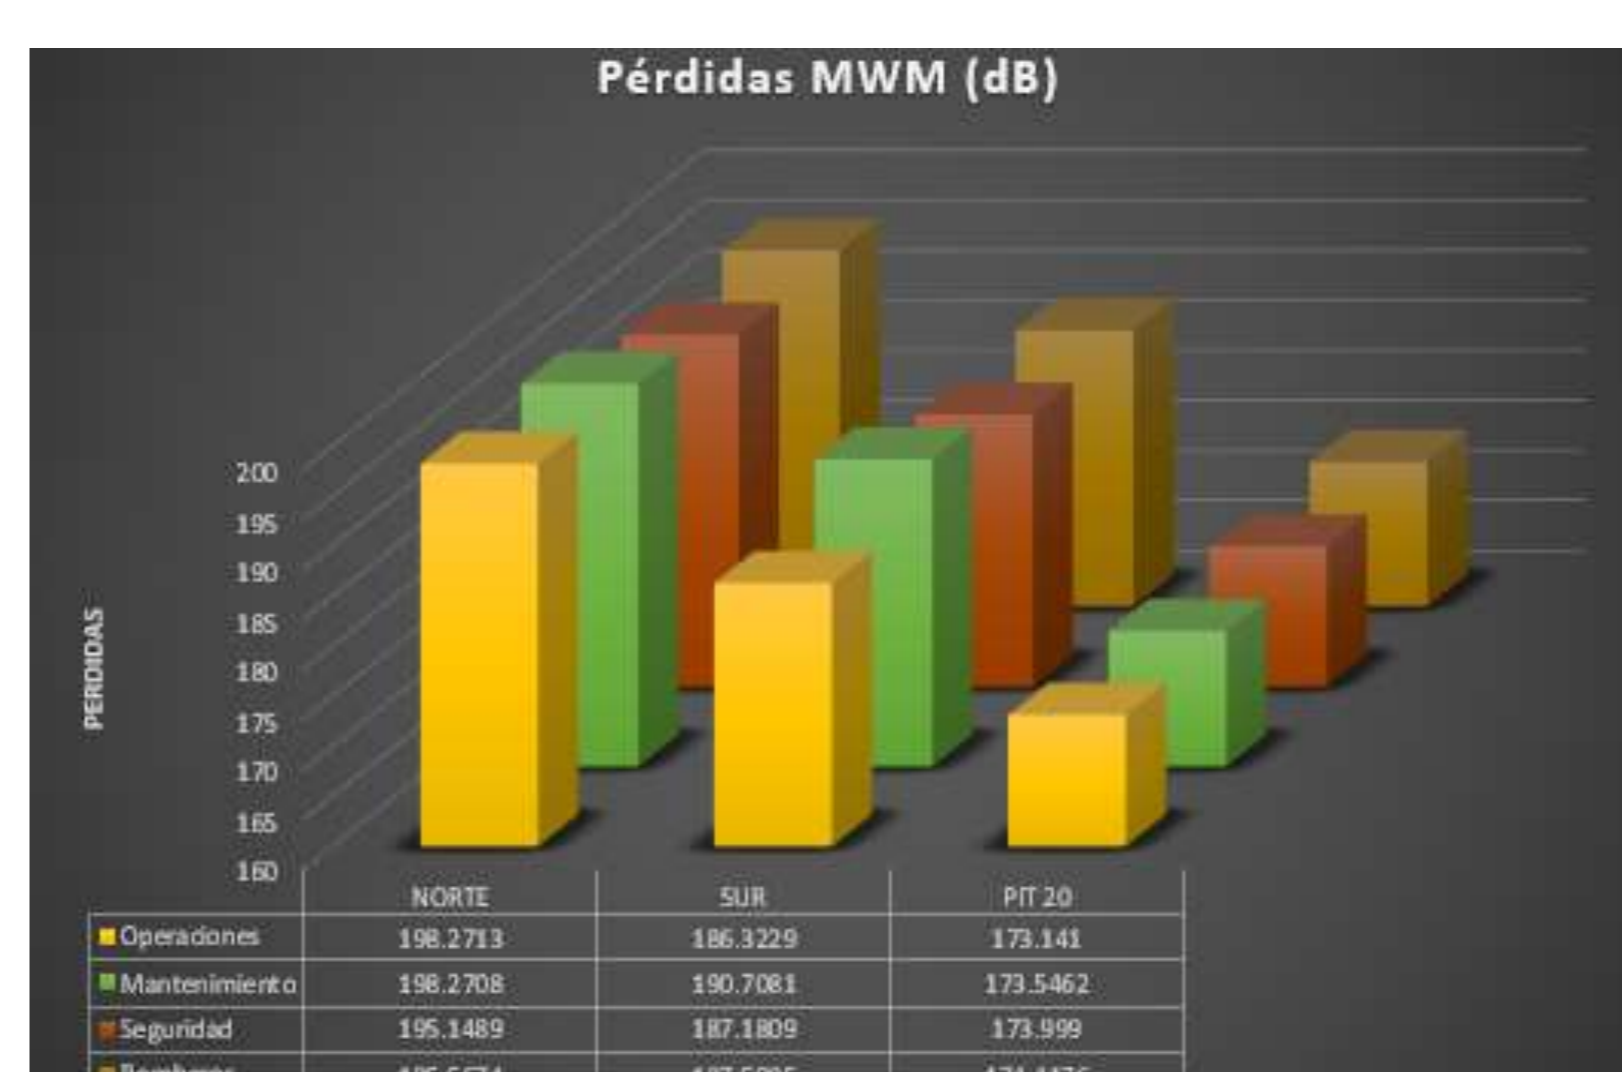
En la figura 4 se muestran los resultados tabulados del nivel 6.50 del edificio aeroportuario, para comparar las pérdidas y potencias recibidas. Como se puede observar, en las potencias tenemos una comparación entre las potencias reales medidas en las zonas de cobertura con las obtenidas por el simulador. Mientras en la parte derecha tenemos las pérdidas calculadas según el modelo de propagación para interiores Multi-muros. En esta último gráfico se puede observar que con la solución del PIT 20 las pérdidas disminuyeron en todos los canales de comunicación.

Figura 4. Resultados de la solución de propuesta en el nivel 6.50 del edificio aeroportuario.

- En las pérdidas de potencia, gracias a la nueva alternativa de la antena receptora en el PIT 20, se tiene hasta un 12% de mejora.
- La toma de datos reales tiene menos del 27% de error, esto indica que el margen de error de los cálculos teóricos está dentro de un rango de aceptabilidad.
- La solución del PIT 20, es viable y cubre la mayor parte de zonas sin cobertura, especialmente el patio de equipajes del nivel 0.0.
- Comparando los diferentes resultados, se tiene que el sistema propuesto tiene un 20% de mejora con respecto al actual.
