# ESTUDIOS Y DISEÑOS PARA LA ESTABILIZACIÓN DE LOS DESLIZAMIENTOS EN CUCHICAHUA, CANTÓN CHILLANES, PROVINCIA DE BOLÍVAR

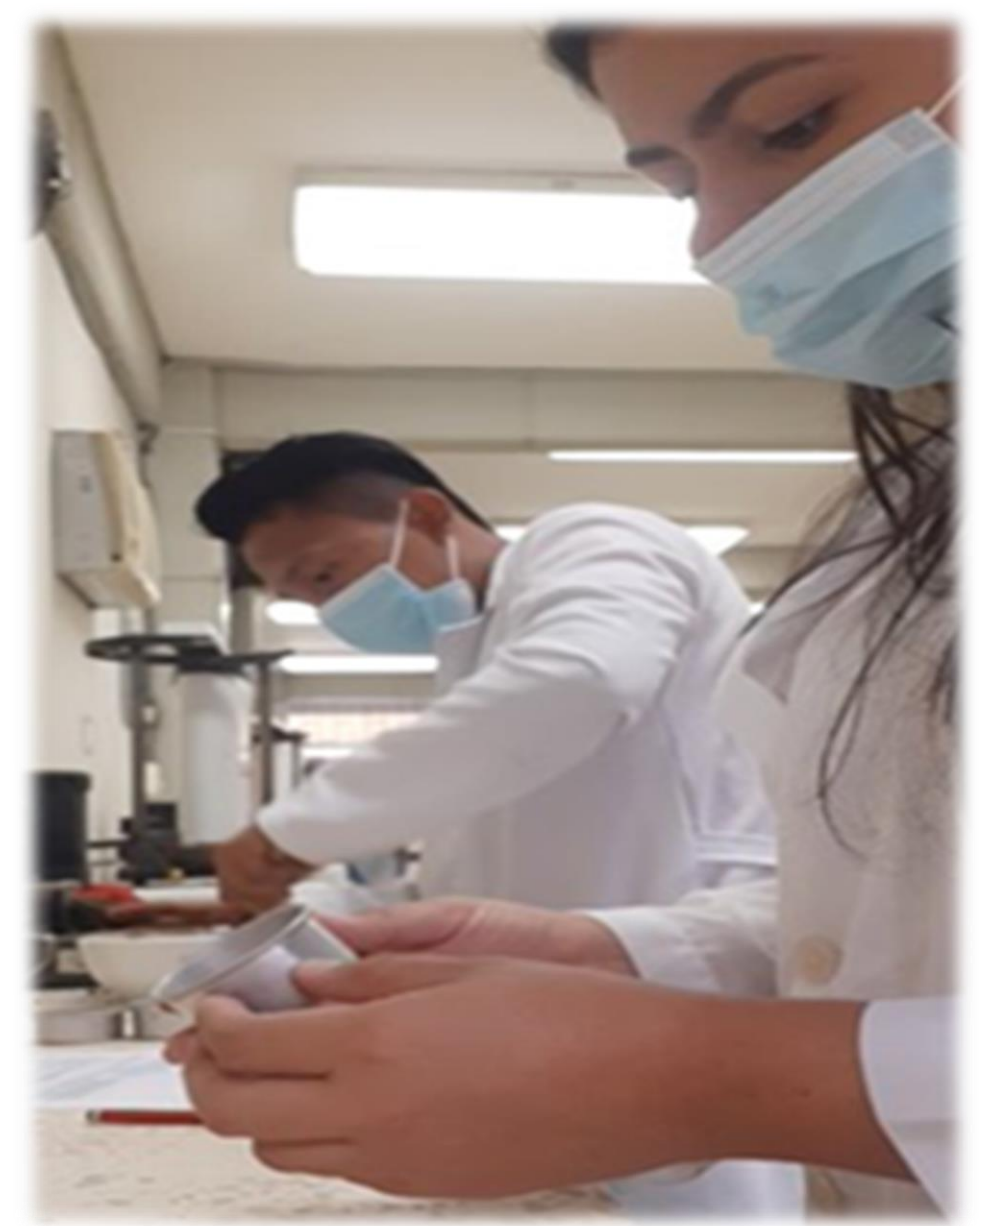
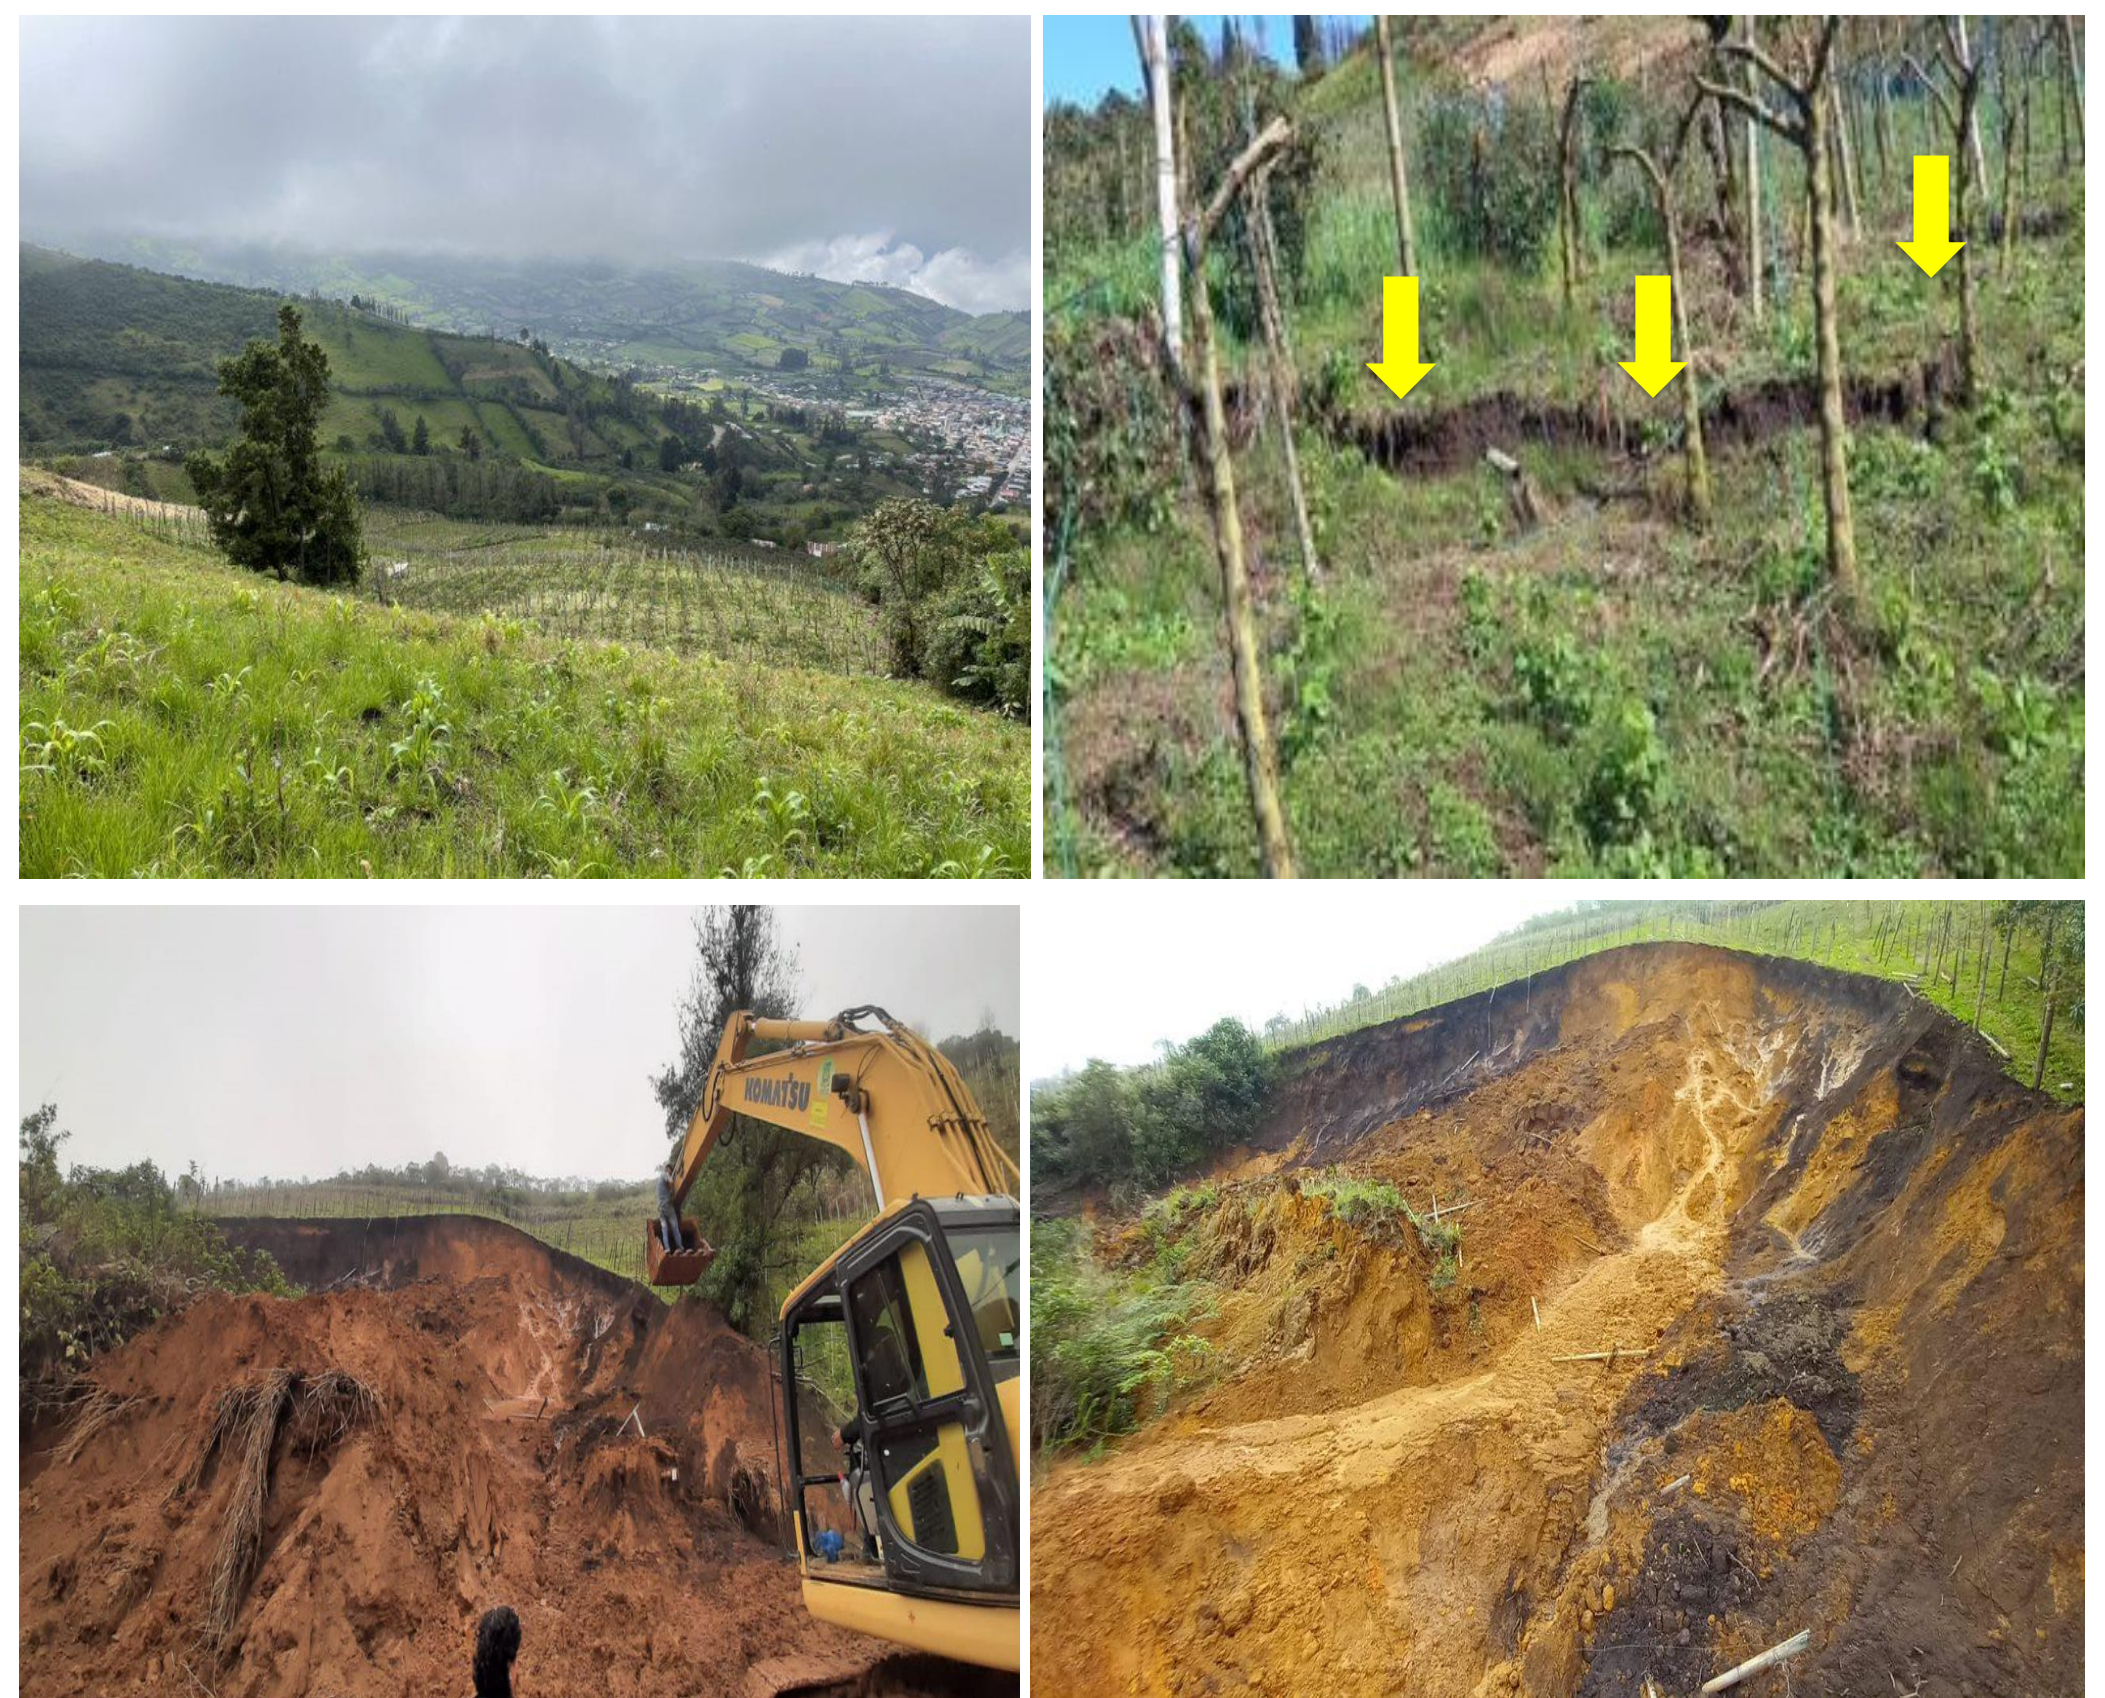
- ✓ Reconocimiento de campo de los problemas de inestabilidad mas importantes en las faltas del cerro Cuchicahua.
- ✓ Determinación de las áreas críticas a intervenir:  
Deslizamiento en un área cultivada (sitio 1) y deslizamiento en los taludes de la vía Chillanes-San Pablo (sitio 2)
- ✓ Determinación de microcuencas y estudios hidrológicos.
- ✓ Levantamiento topográfico en las dos áreas inestables.
- ✓ Caracterización geológica con la participación de dos estudiantes de la carrera de Ingeniería Geológica.
- ✓ Estudios geotécnicos de campo, de laboratorio y gabinete en las dos áreas inestables.
- ✓ Análisis geotécnicos de estabilidad en los dos deslizamientos.
- ✓ Propuestas de las soluciones geotécnicas para el Sitio 1 y Sitio 2.
- ✓ Estudio de impacto ambiental en cada sitio.
- ✓ Determinación del presupuesto de obras de estabilización a construir.

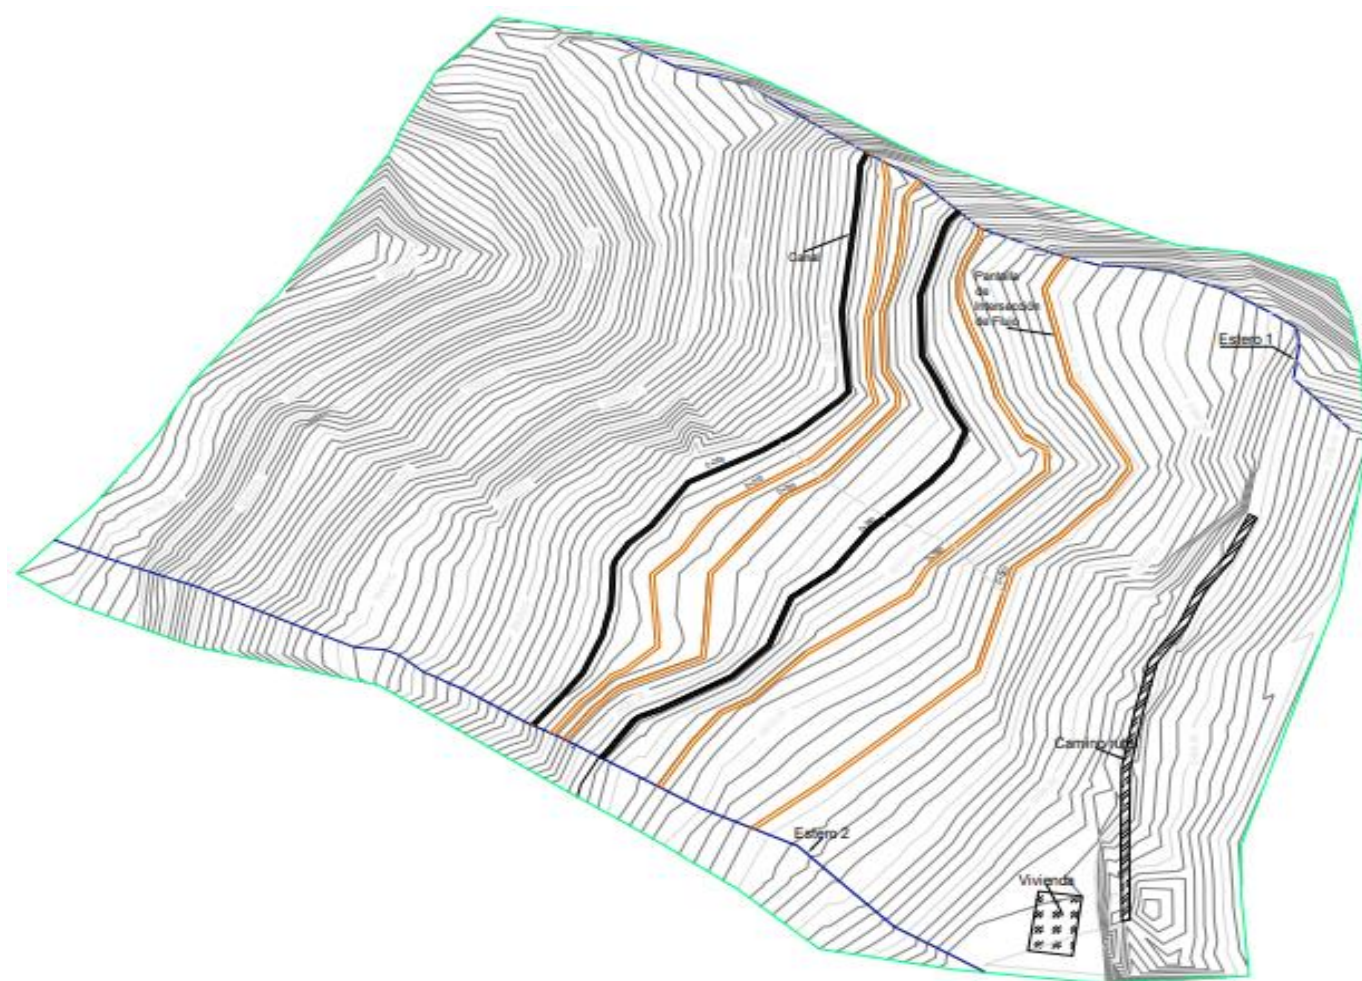
### 1. Diseño de las soluciones de estabilización en el Sitio 1:

- 1.1. Control de drenaje superficial de las aguas lluvias, mediante la construcción de canales-cunetas.
- 1.2. Abatimiento del nivel freático mediante la construcción de pantallas de intersección de flujo.

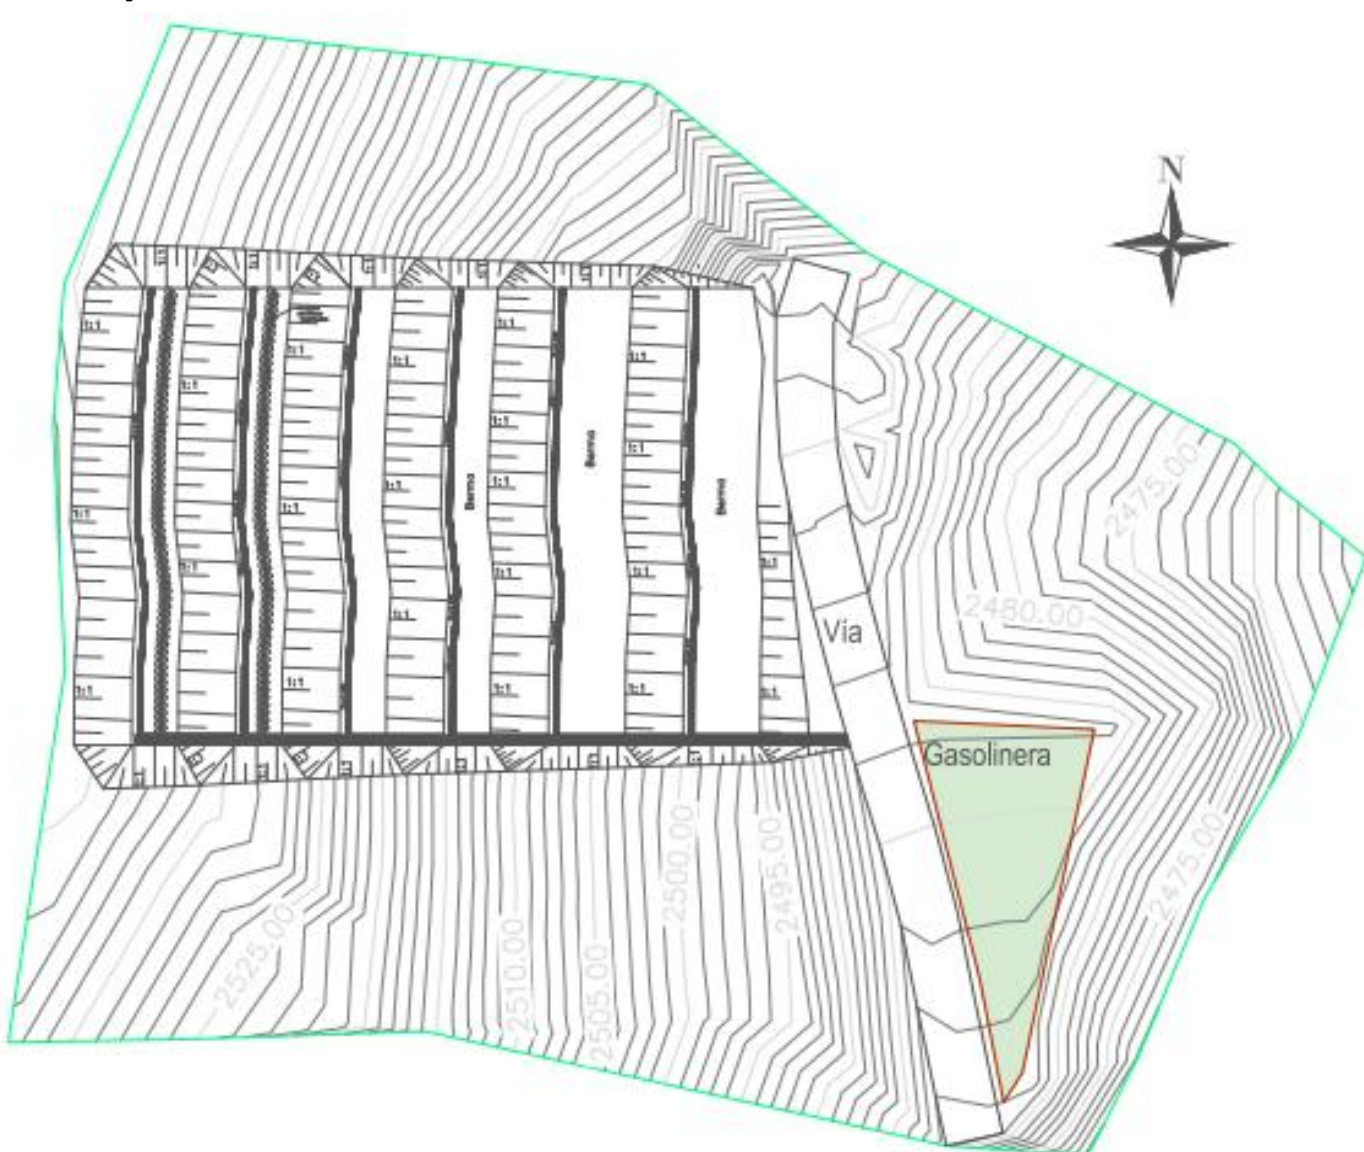
### 2. Diseño de las soluciones de estabilización en el Sitio 2:

- 2.1. Rectificación geométrica de la pendiente de la ladera mediante bermas y taludes estables.
- 2.2. Construcción de cunetas y canales para el control de aguas lluvias.
- 2.3. Construcción de anclajes continuos inyectados como esfuerzos estabilizadores.
- 2.4. Impermeabilización de las bermas mediante una capa de suelo-cemento.
