Caracterización geotécnica y evaluación del riesgo de deslizamiento en 3 puntos críticos presentes en la vía Matrama Mazar perteneciente a la provincia de Cañar.

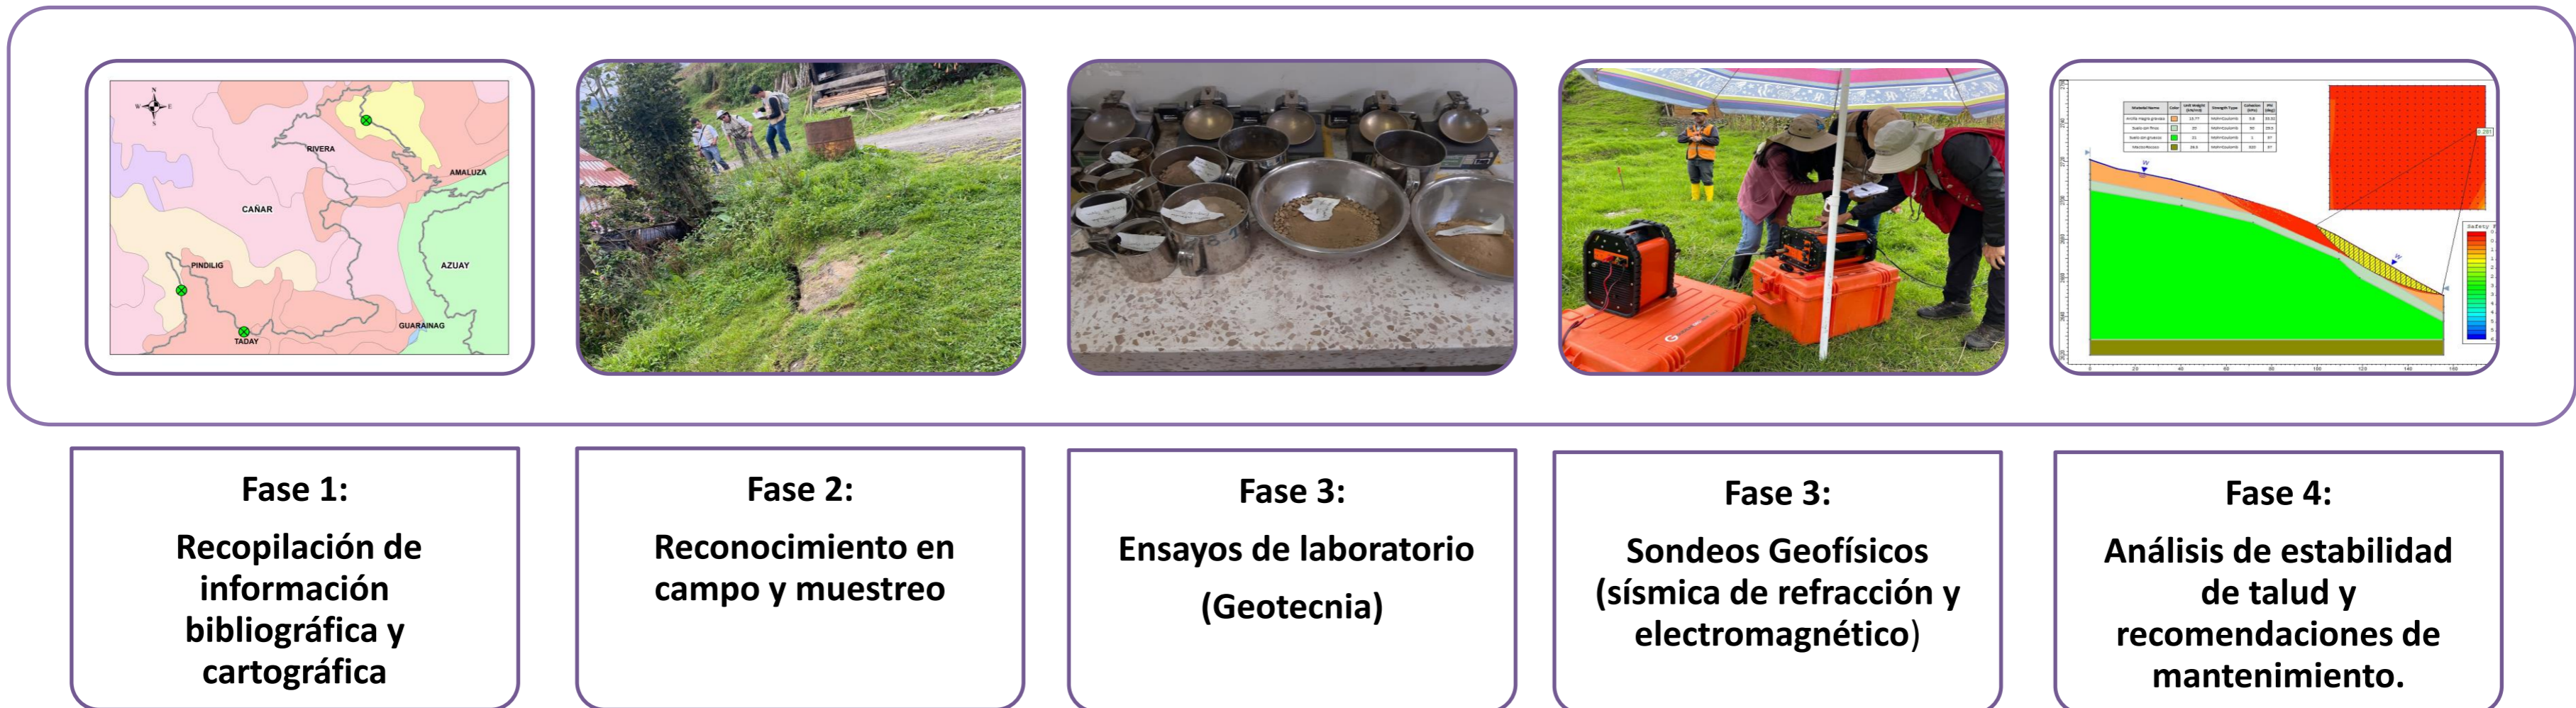
Las fases propuestas para la metodología son las siguientes:
