“AGUAS DURAS EN LA PLANTA DE TRATAMIENTO DE AGUA POTABLE EN LA PARROQUIA RURAL SAN CRISTÓBAL”

PROBLEMA

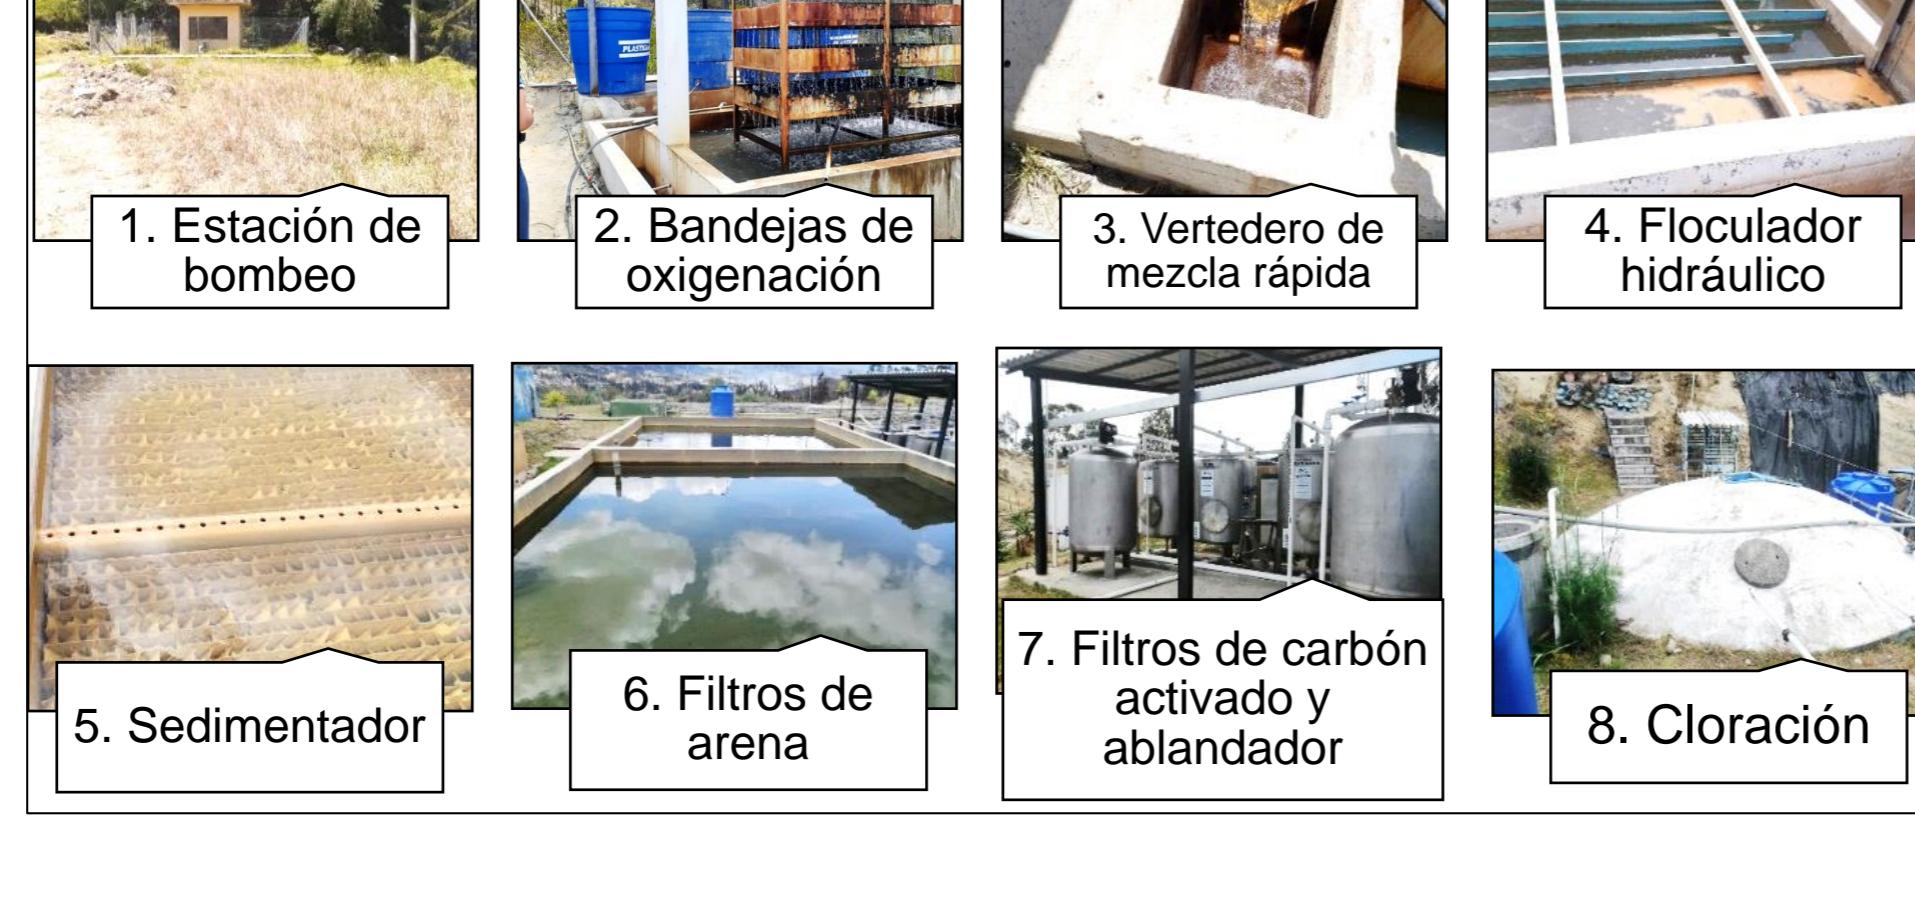
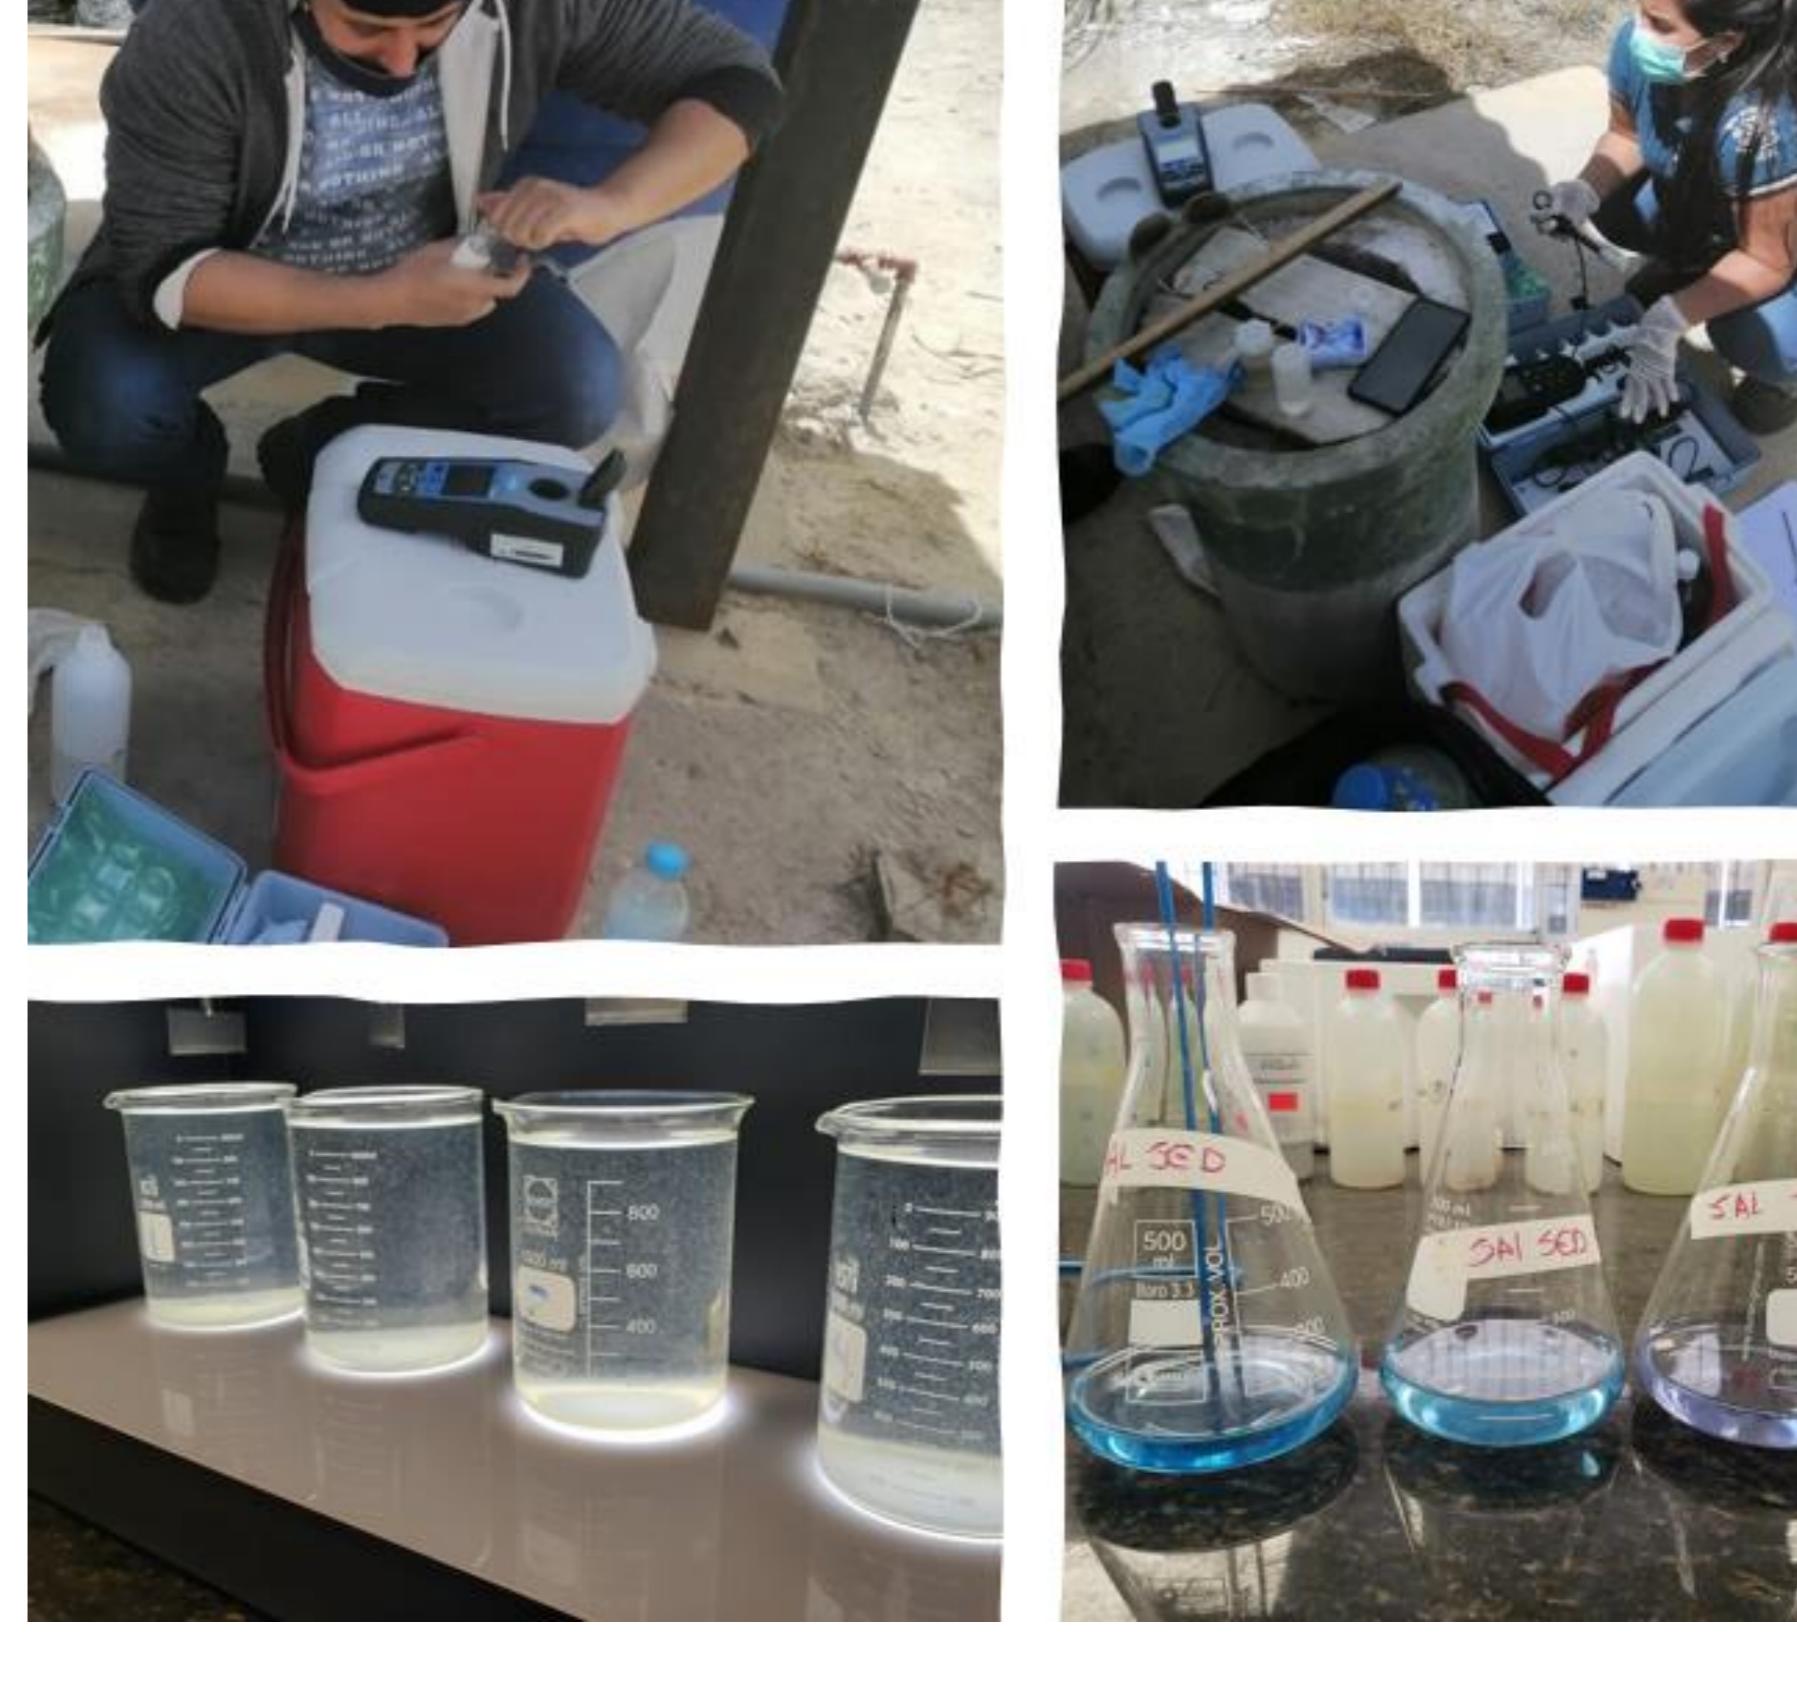
Se realizó una visita de campo donde se analizó y evaluó el estado actual de la planta, seguido de un trabajo in situ para poder tomar muestras y parámetros iniciales de la calidad del agua. Finalmente, en el laboratorio se realizaron simulaciones, en las que se diseñó un reactor de Pellet y la adición hidróxido de cal como parte del tratamiento del agua potable.
