# FORTALECIENDO COLUMNAS DETERIORADAS REHABILITACIÓN ESTRUCTURAL DEL TERCER PISO COOP. LUIS VARGAS TORRES – GUAYAQUIL

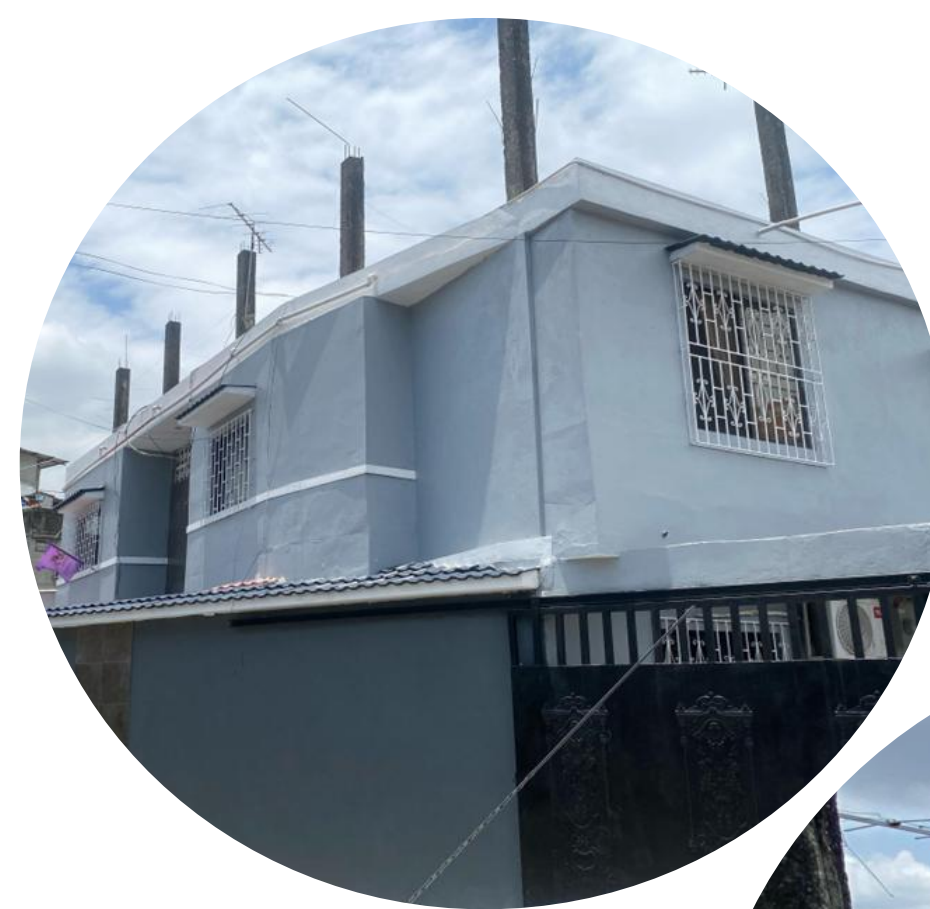
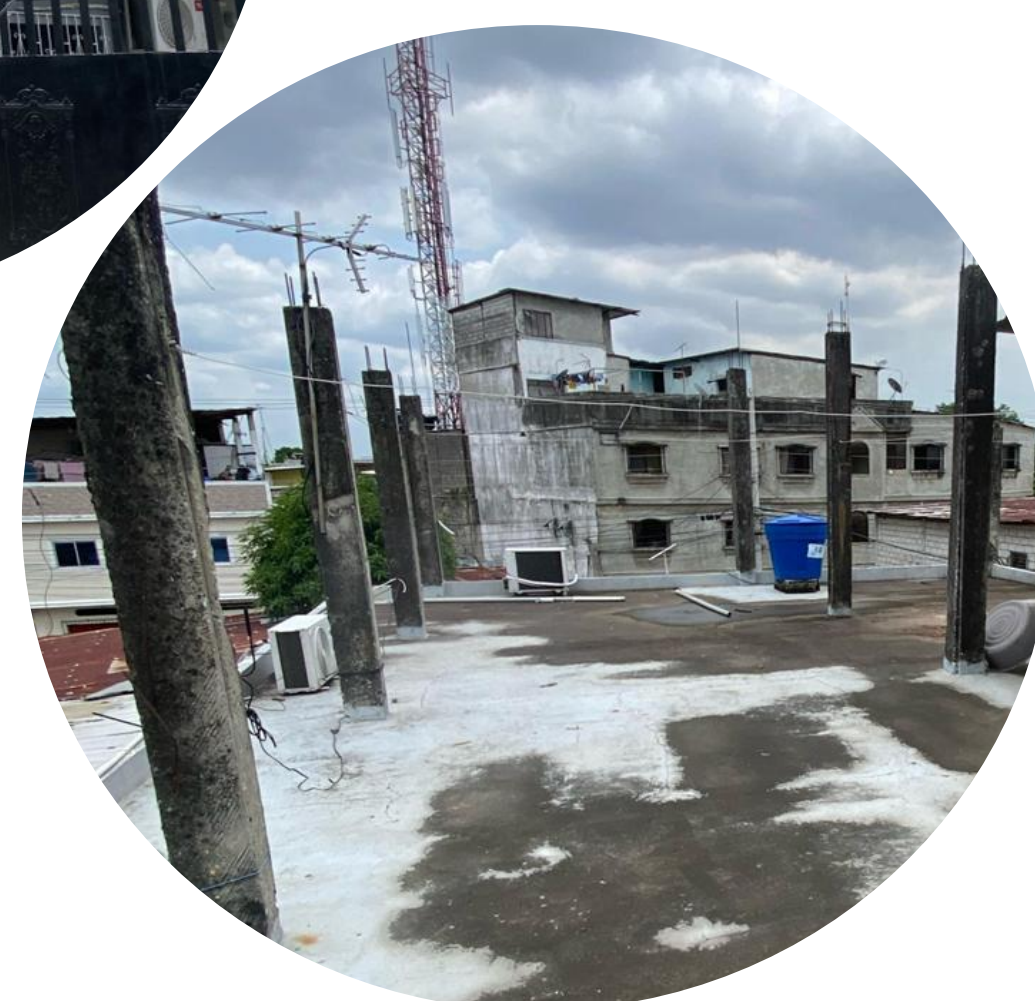
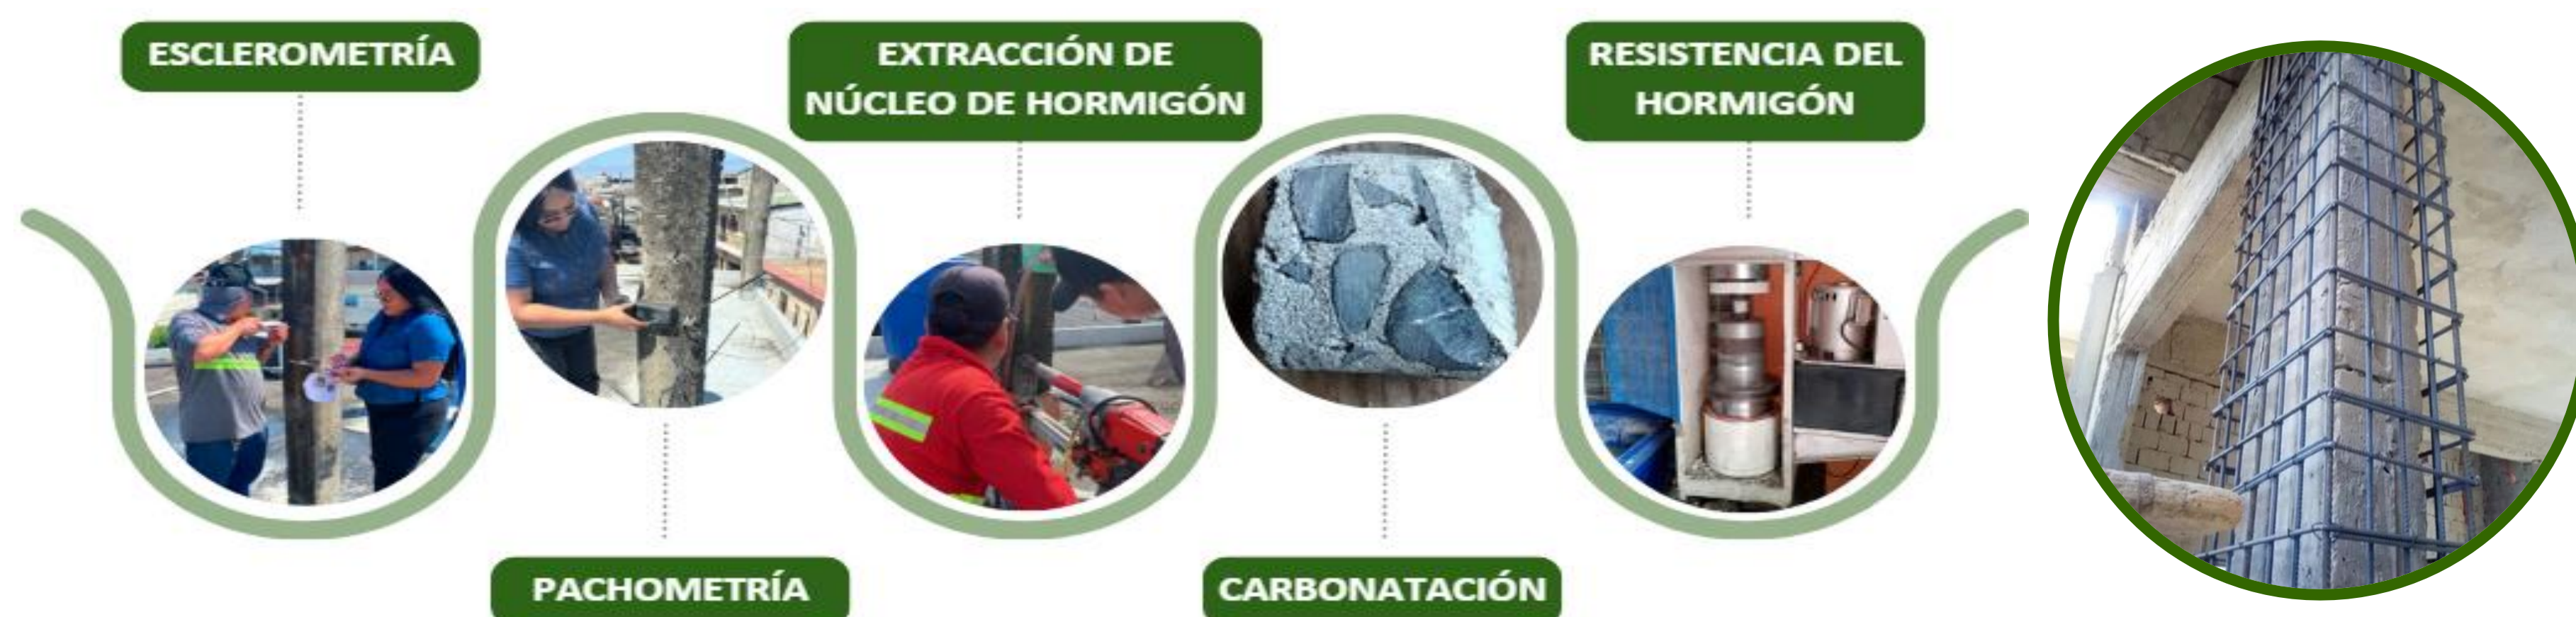
Las columnas de hormigón armado del tercer nivel de la edificación en estudio presentan deterioro estructural ocasionado por construcción informal, ausencia de control técnico, materiales inadecuados y exposición ambiental siendo necesario realizar un análisis estructural especializado que evalúe la factibilidad de su rehabilitación.

Para escoger la solución óptima se realizaron distintos ensayos in situ y en laboratorio con el fin de conocer las propiedades mecánicas del hormigón y el armado de las varillas de acero en las columnas.
