# Evaluación y rehabilitación de casa de 3 pisos en Salinas cantón de la provincia de Santa Elena

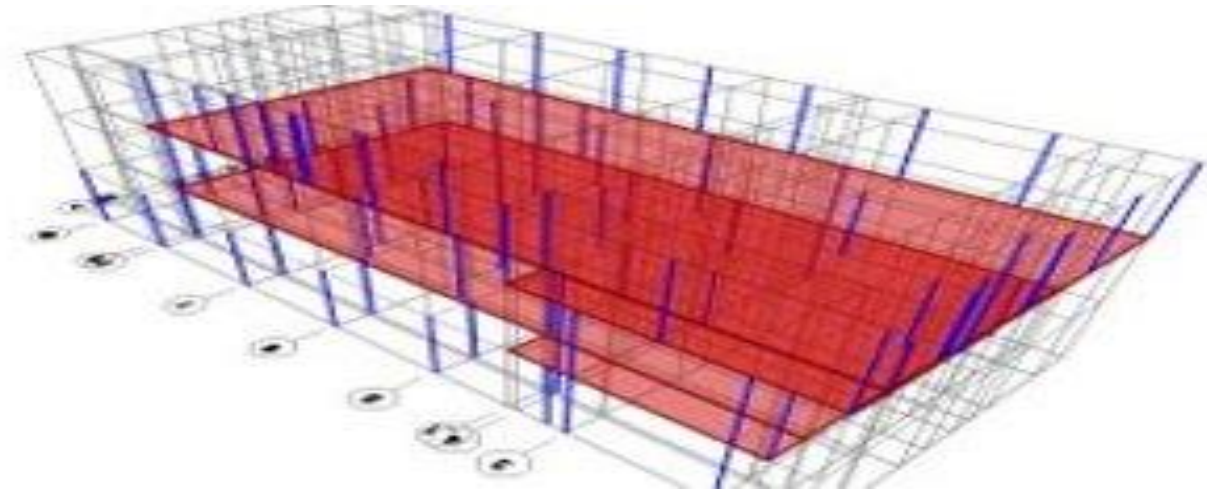
Los malos procesos constructivos, la poca calidad de los materiales y la falta de supervisión por parte de un especialista ingeniero civil constructor ha generado que el edificio presente problemas estructurales, entre las principales se encuentran:

1. El uso de tubería de acero usada para la conducción de petróleo, como acero estructural en las columnas del primer piso
2. Columnas del segundo piso mal construido
3. No linealidad entre las columnas

Solución 1:  
Reforzamiento de las columnas en el primer piso, con tubos de acero estructural cuadrados de 150X150X3mm, para disminuir los momentos flector, solución del análisis estructural realizado.

Solución 2:  
Completar las columnas del segundo piso, empleando un hormigón de alta resistencia con un mínimo de 400 kg/cm2 y colocación de placas en las columnas que aún no han sido terminadas para soldar los tubos rectangulares de las vigas a las placas

Solución 3:  
Buscar la linealidad de los elementos columnas del segundo piso con las columnas del primer piso mediante estructuras metálicas de tubo cuadrado de 150x150x3mm
