ANÁLISIS DE INTERFERENCIAS EN SISTEMAS DE SEGURIDAD DE VEHÍCULOS EN LOS ALREDEDORES DEL CERRO DEL CARMEN

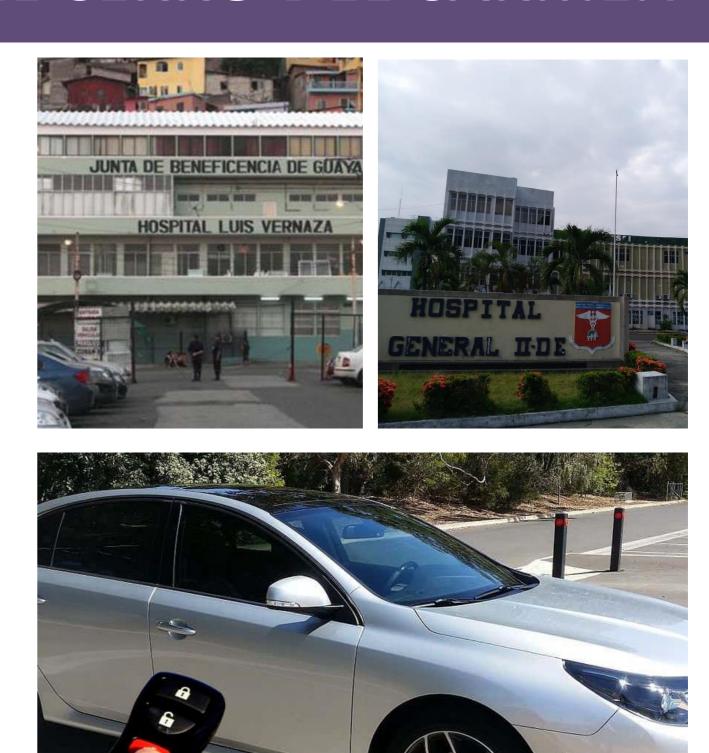
Varios vehículos que transitan en los alrededores del cerro del Carmen presentan fallas en su sistema de seguridad. Trabajadores del hospital militar indican que cuando intentan desbloquear su vehículo, este no reconoce la orden emitida, lo que hace que realicen múltiples intentos sin éxito. Esto causa inconvenientes y retrasos a conductores del sector, lo que es alarmante ya que están relacionados con edificios, como el hospital militar, hospital R. Gilbert, hospital Vernaza, mercado artesanal y la junta de beneficencia, en su mayoría fundamentales y aún más en tiempos de pandemia.

Figura 1. El problema afecta a zonas fundamentales durante la crisis por pandemia.
