DISEÑO, EVALUACIÓN ESTRUCTURAL Y DURABILIDAD DE LOSAS EN EL EDIFICIO DE PARQUEOS DE 9 NIVELES : ALTERNATIVAS DE INTERVENCIÓN.

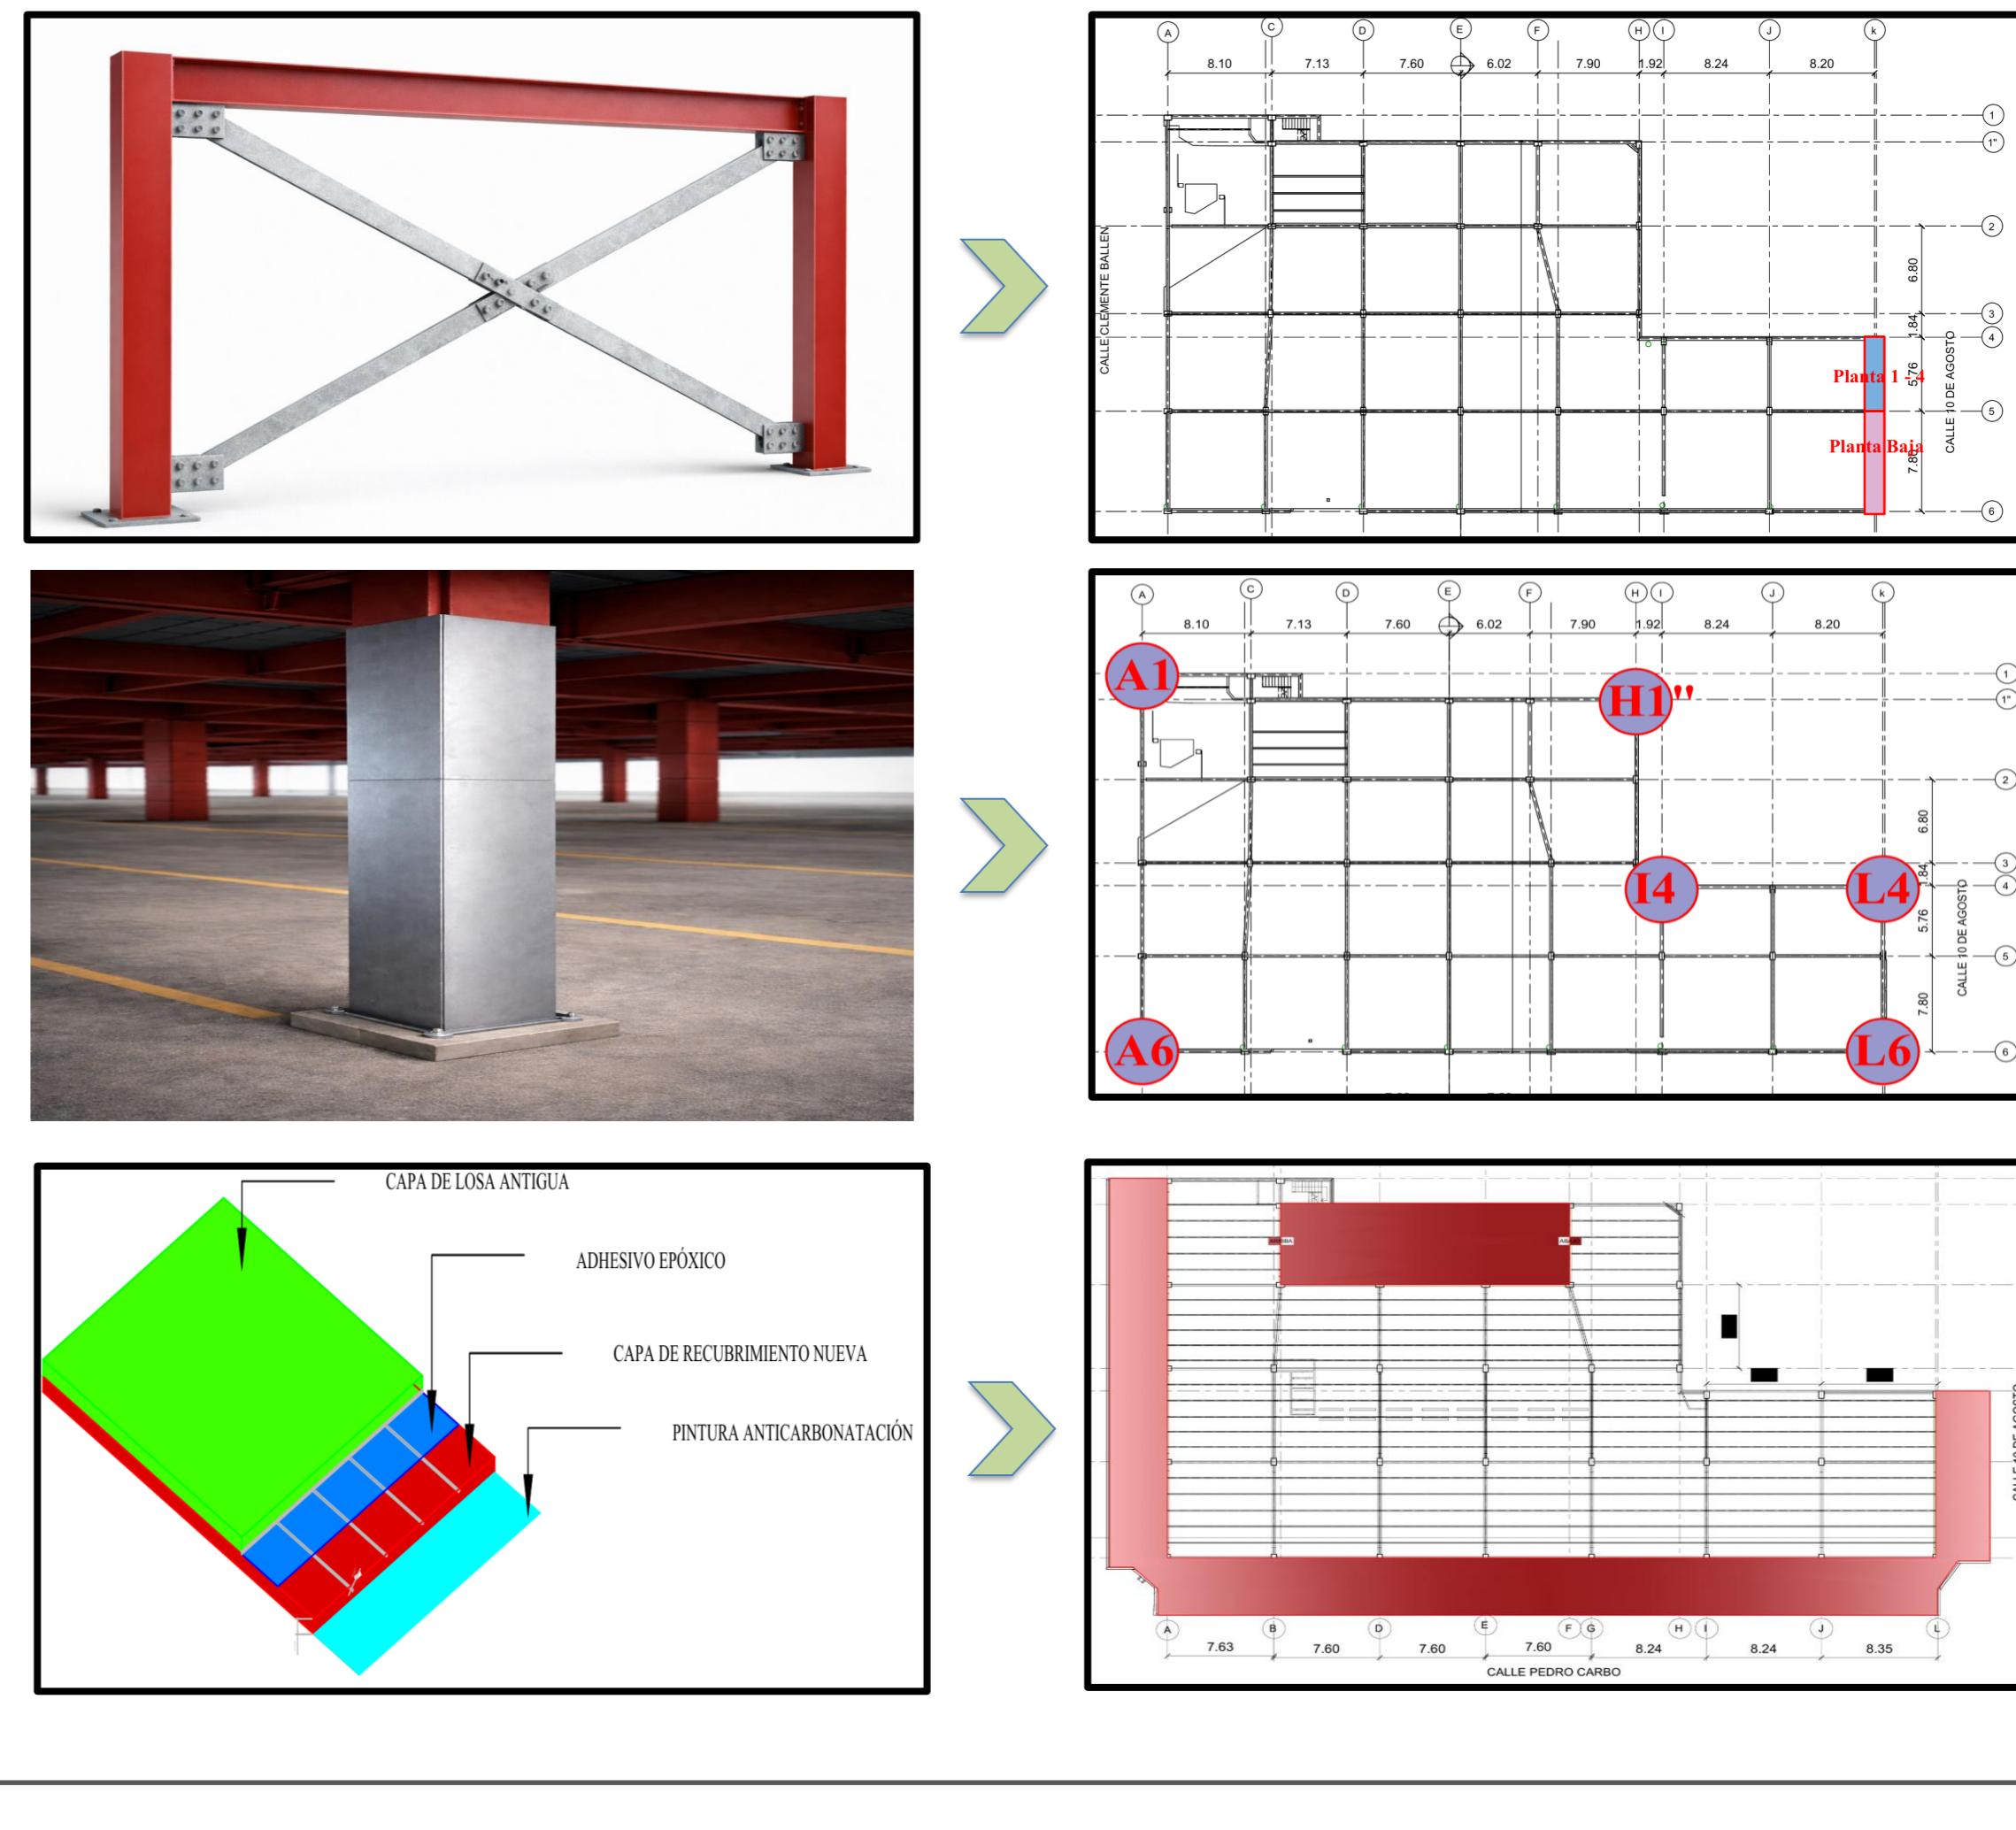
Piso	Deriva inicial	Deriva final	Comprobación NEC
4 - 5	2.12	1.80	Cumple
3 - 4	2.35	1.88	Cumple
2 - 3	2.10	1.91	Cumple
2 - 3	2.57	1.97	Cumple
1 - 2	2.20	1.92	Cumple
1 - 2	2.69	1.93	Cumple
1 - 2	2.08	1.84	Cumple
PB-1	2.48	1.81	Cumple
PB-1	2.14	1.92	Cumple

La reducción de derivas obtenida mediante placas metálicas y arriostramientos, junto con la intervención en las losas, mejora el desempeño estructural y la vida útil del edificio. Gracias a la rehabilitación, se estima que puede operar de forma segura por aproximadamente 30 años adicionales.
