# ESTABILIZACIÓN DEL DESLIZAMIENTO OCURRIDO EN LA VÍA SAN PABLO – CHILLANES – BUCAY KM 65

Estabilizar el talud presente en el Km 65 de la vía San Pablo – Chillanes – Bucay

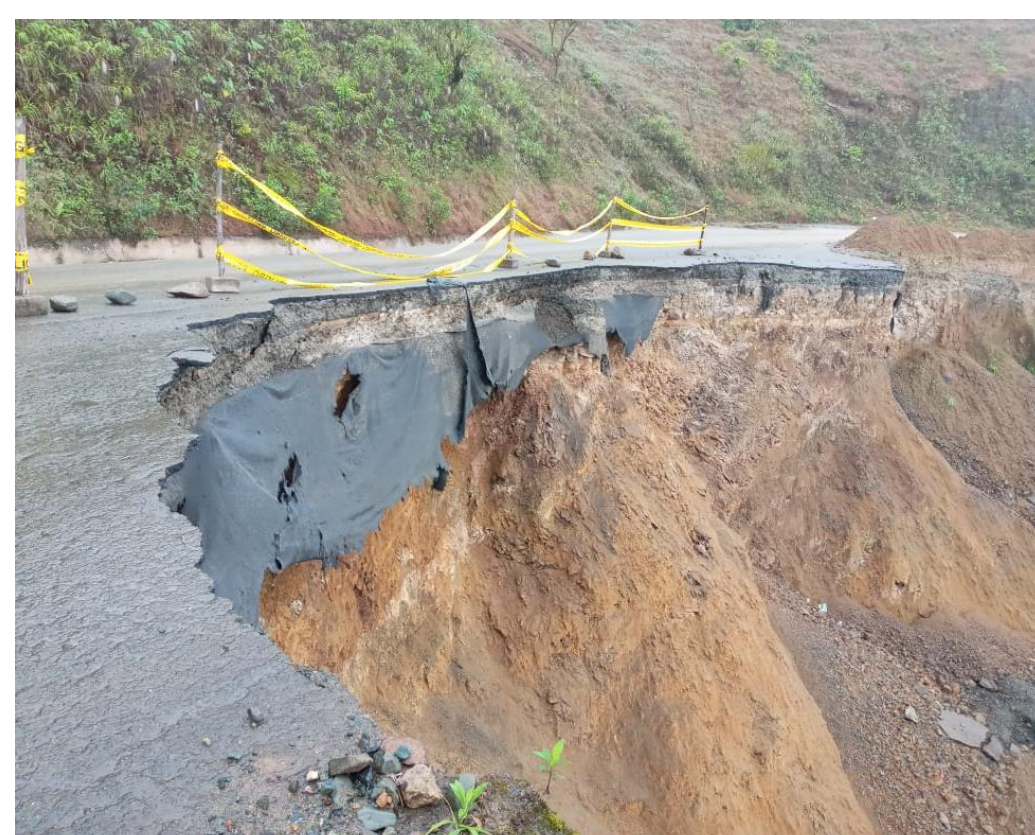
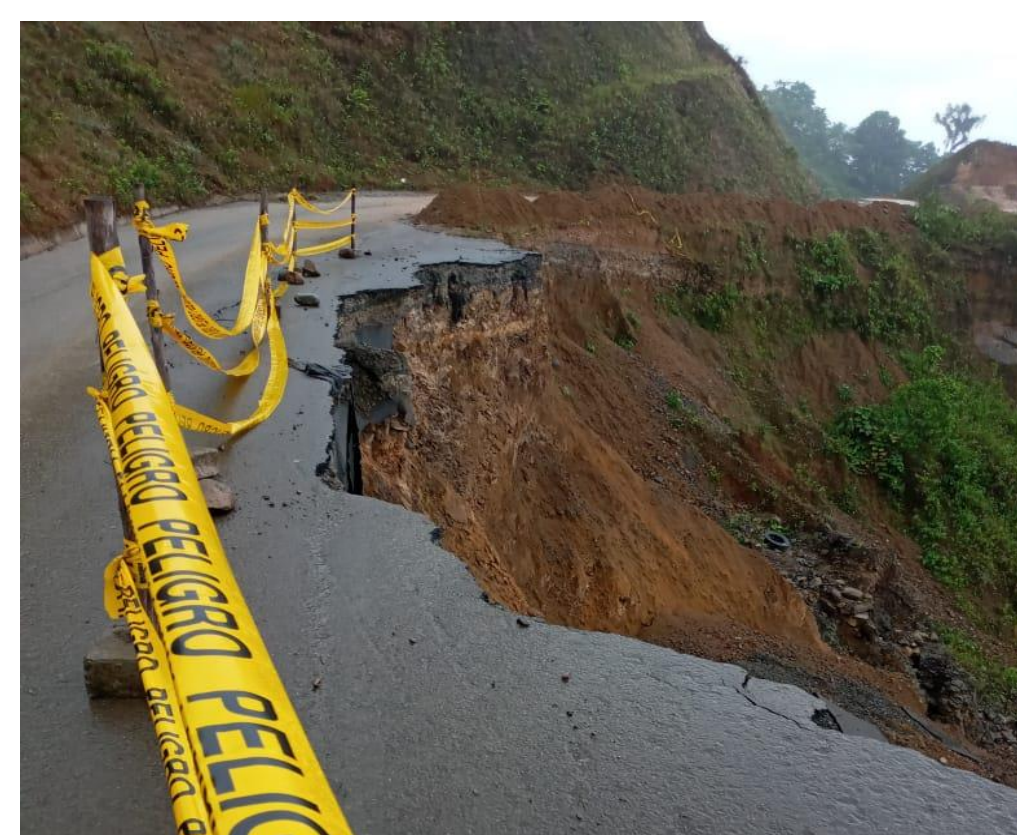
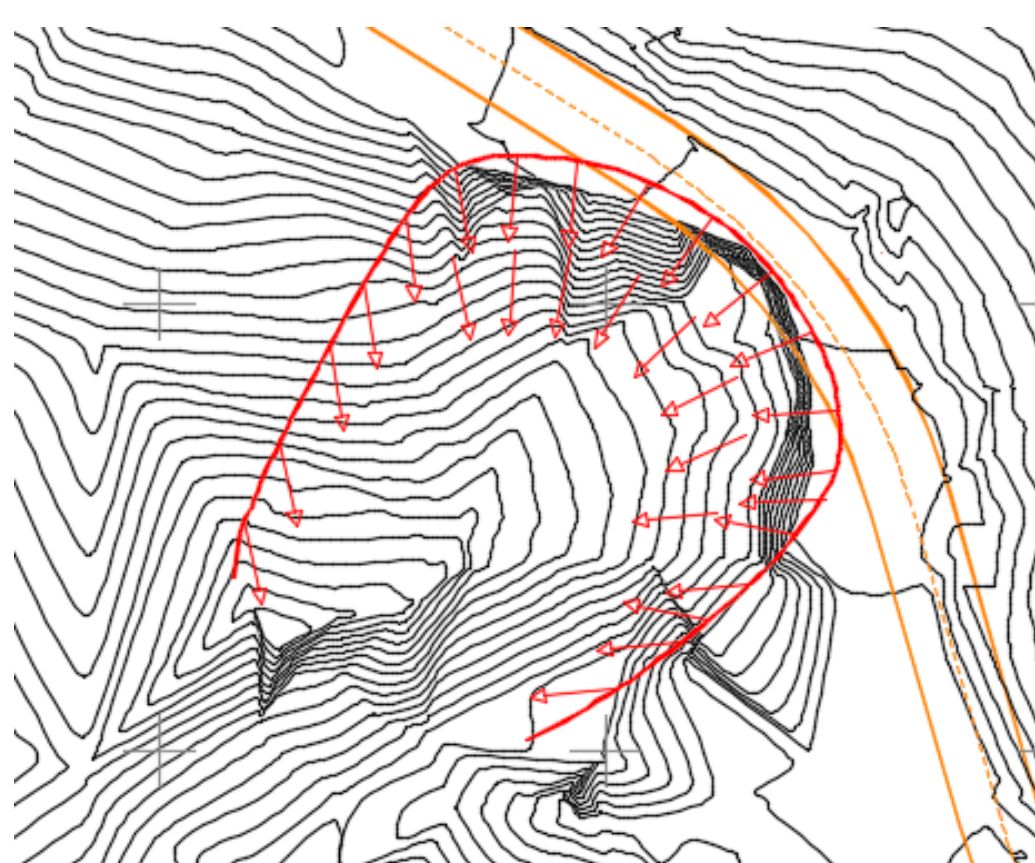
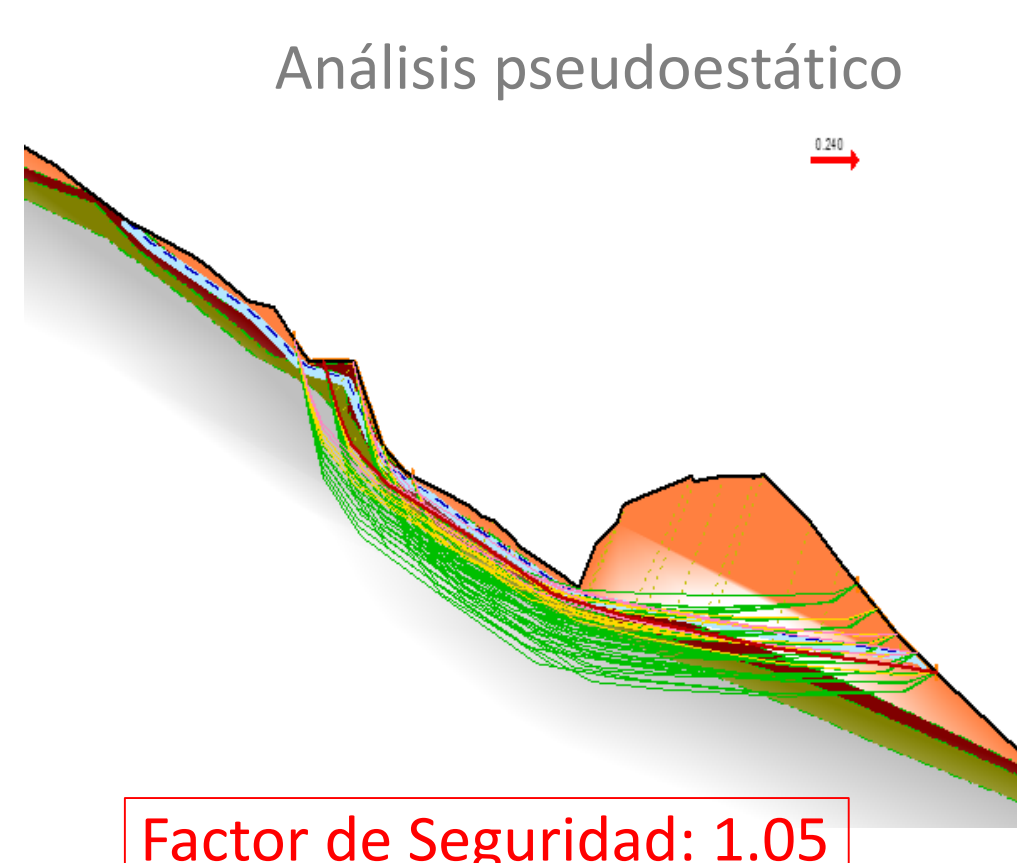
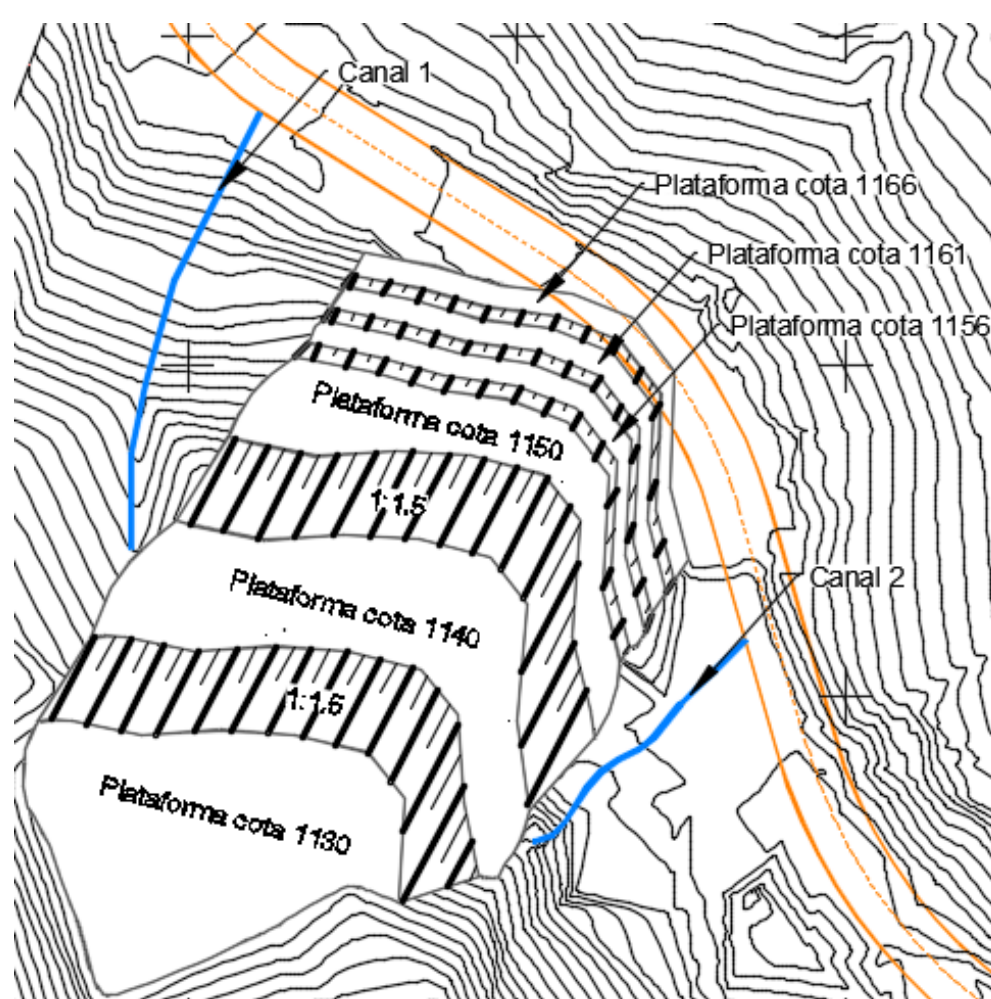
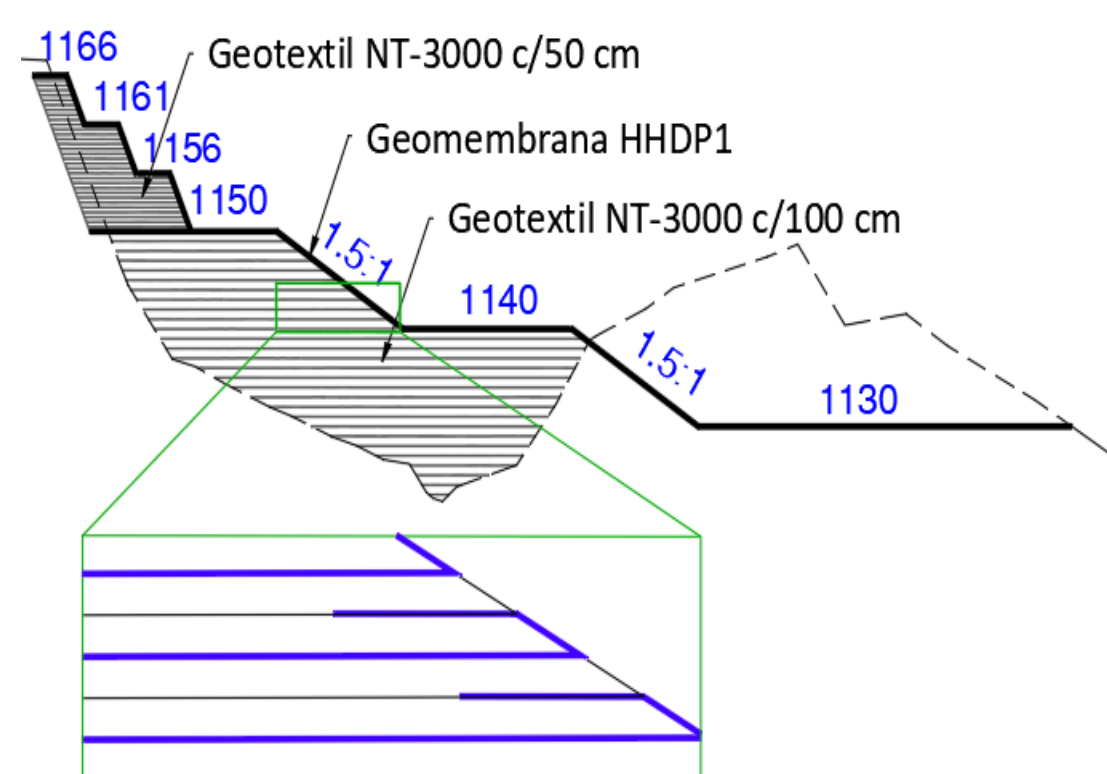
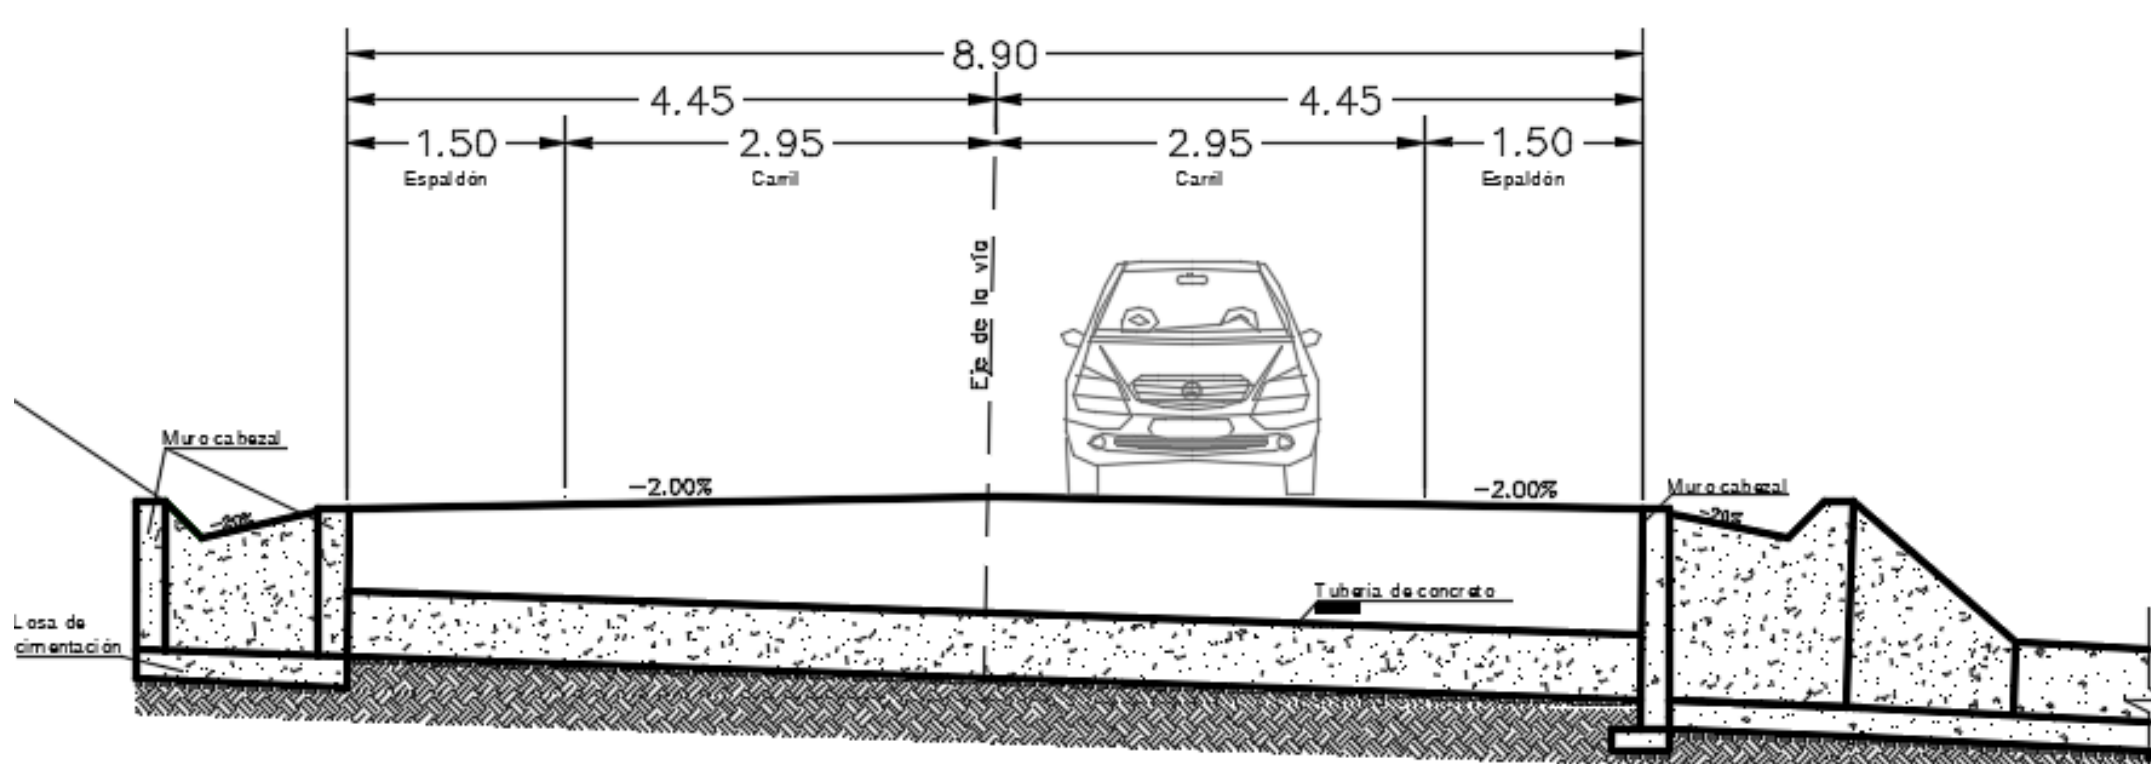
Se propone la corrección de la pendiente deslizada y el mejoramiento de las propiedades de los materiales inestables. Esto se logrará mediante la construcción de bermas y taludes, aplicando el la técnica de tierra armada. Lo que implica, crear capas de material compactado recubierto con geotextil, que funcionará para reducir la infiltración y aumentar la resistencia al corte.

Además, se diseñará un sistema de control de drenaje para evitar la infiltración de aguas superficiales, disminuyendo la altura del nivel freático. Se sugiere colectar los caudales producidos por escorrentía en la ladera superior mediante la colocación de dos canales que redireccionen el agua fuera de la zona del deslizamiento, una antes y otra después, asegurando que en los sitios de descarga no se generen erosiones en el suelo ni empozamientos que puedan producir un nuevo deslizamiento.

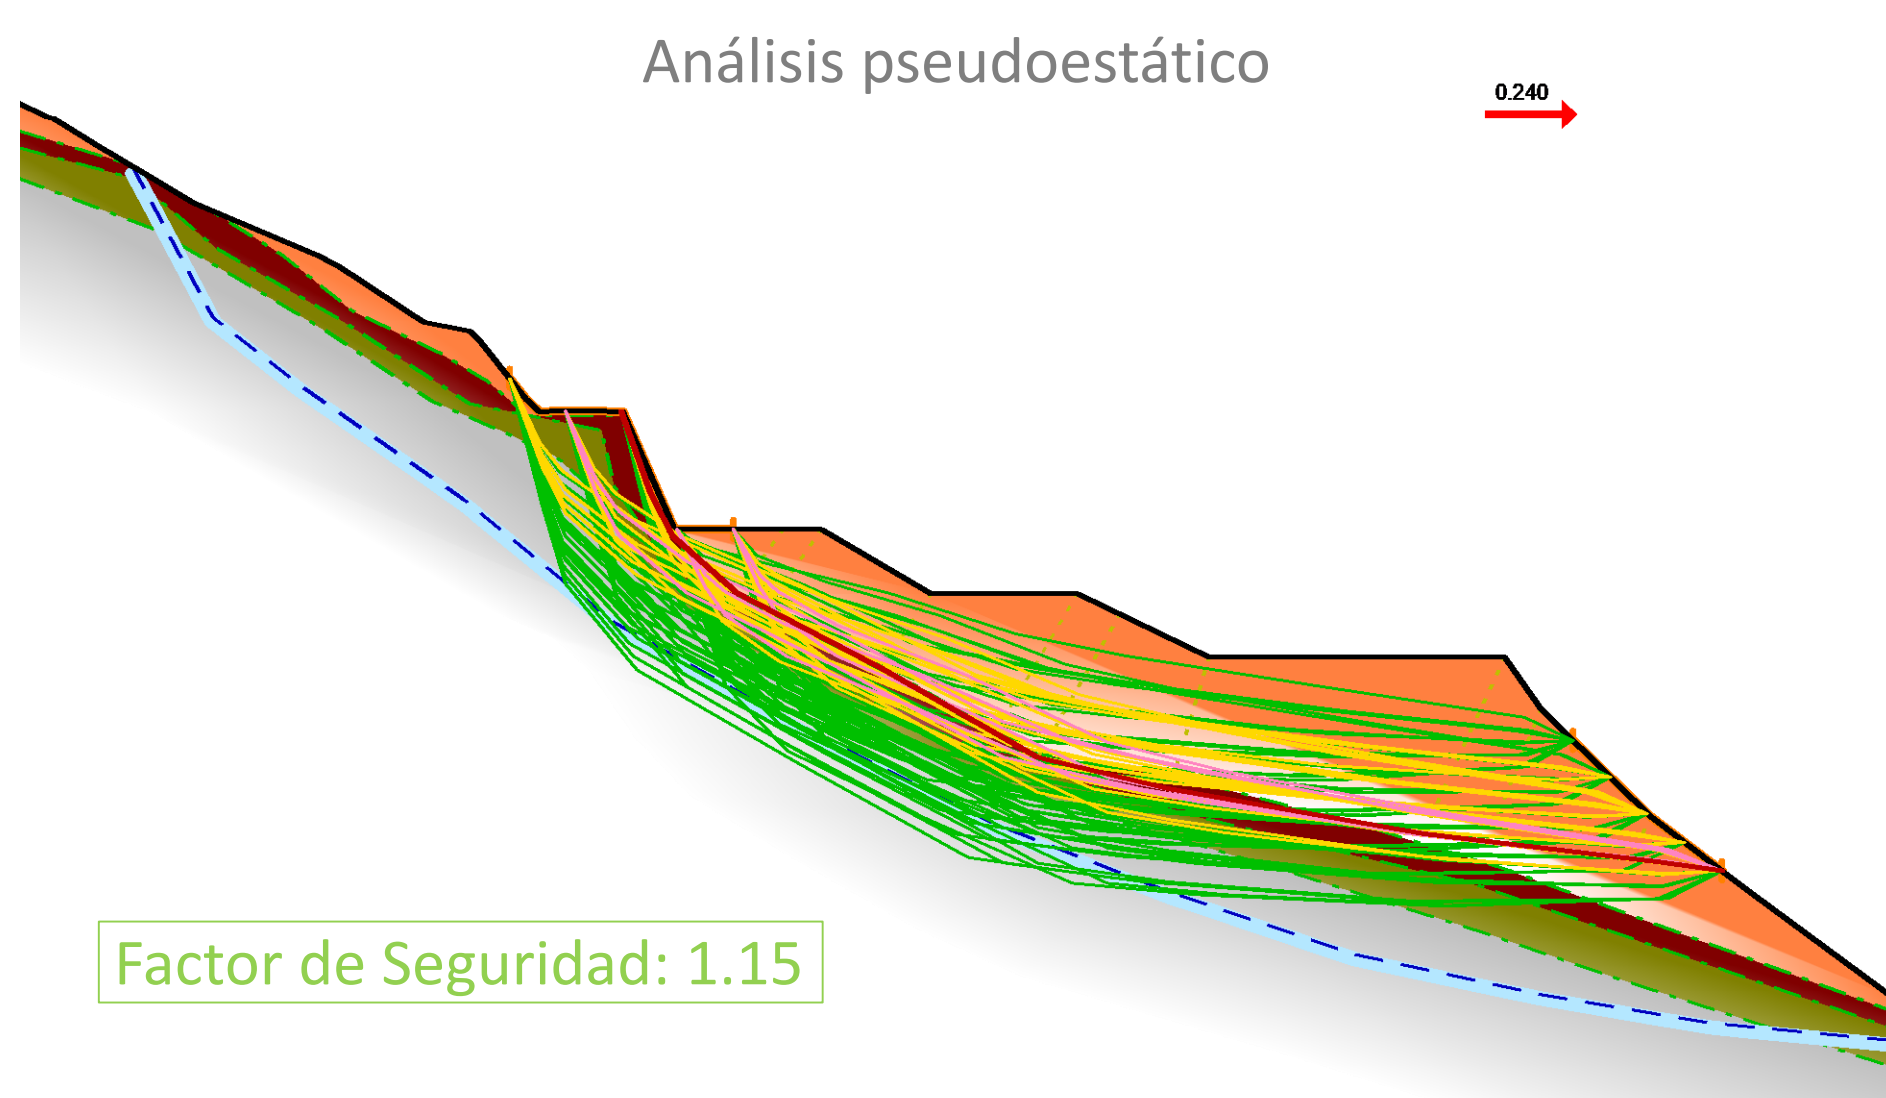
La conformación de bermas y taludes, elimina la condición de estabilidad aparente que implica una falla progresiva frente a procesos erosivos o de saturación, pues redistribuye la carga de las masas de suelo aumentando su resistencia al corte y suavizando la pendiente. Mientras que el control de drenaje, a través, de la construcción de canales permitió disminuir la altura del nivel freático, ya que, redirecciona la escorrentía que se produce en el talud superior llevándolos a un punto más estable cerca al pie del talud inferior. De tal manera que se consigue se incrementa el factor de seguridad.
