# Propuesta de diseño del muelle "La Flora" de la Reserva Ecológica Manglares de Churute

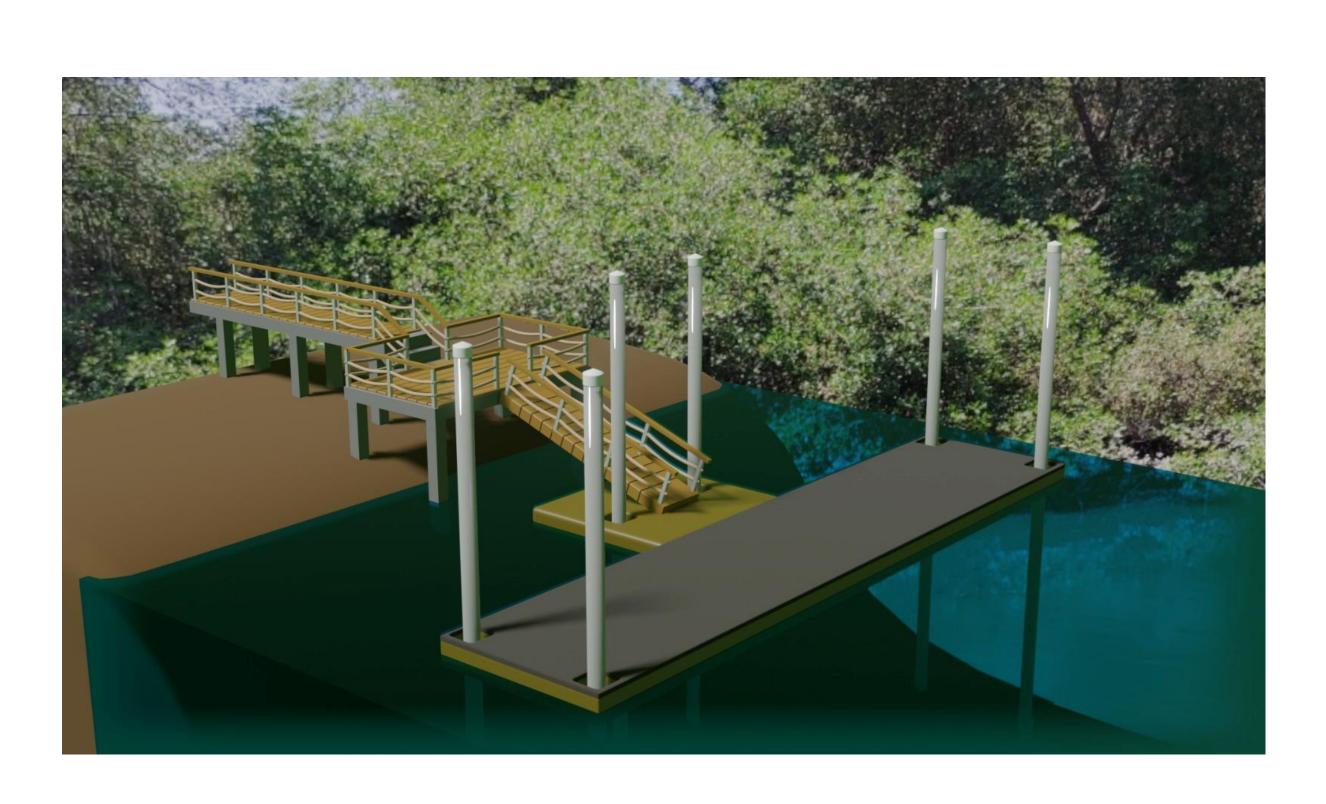
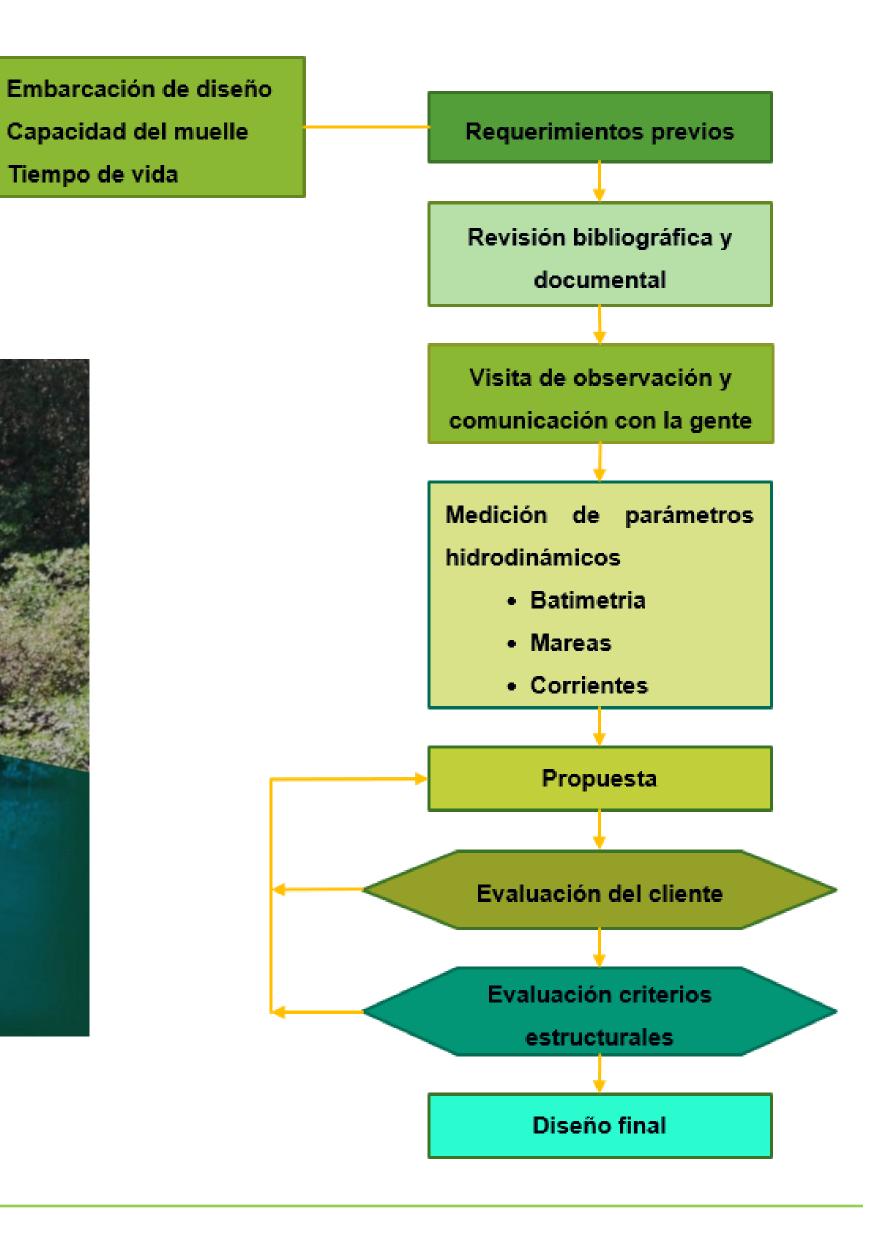
Se propone diseñar un muelle adecuado para el atraque simultaneo de 4 embarcaciones con dimensiones de 7 m de eslora, 1.9 m de manga y 0.5 m de calado; que sea apto para las condiciones del estero y al gusto del cliente.

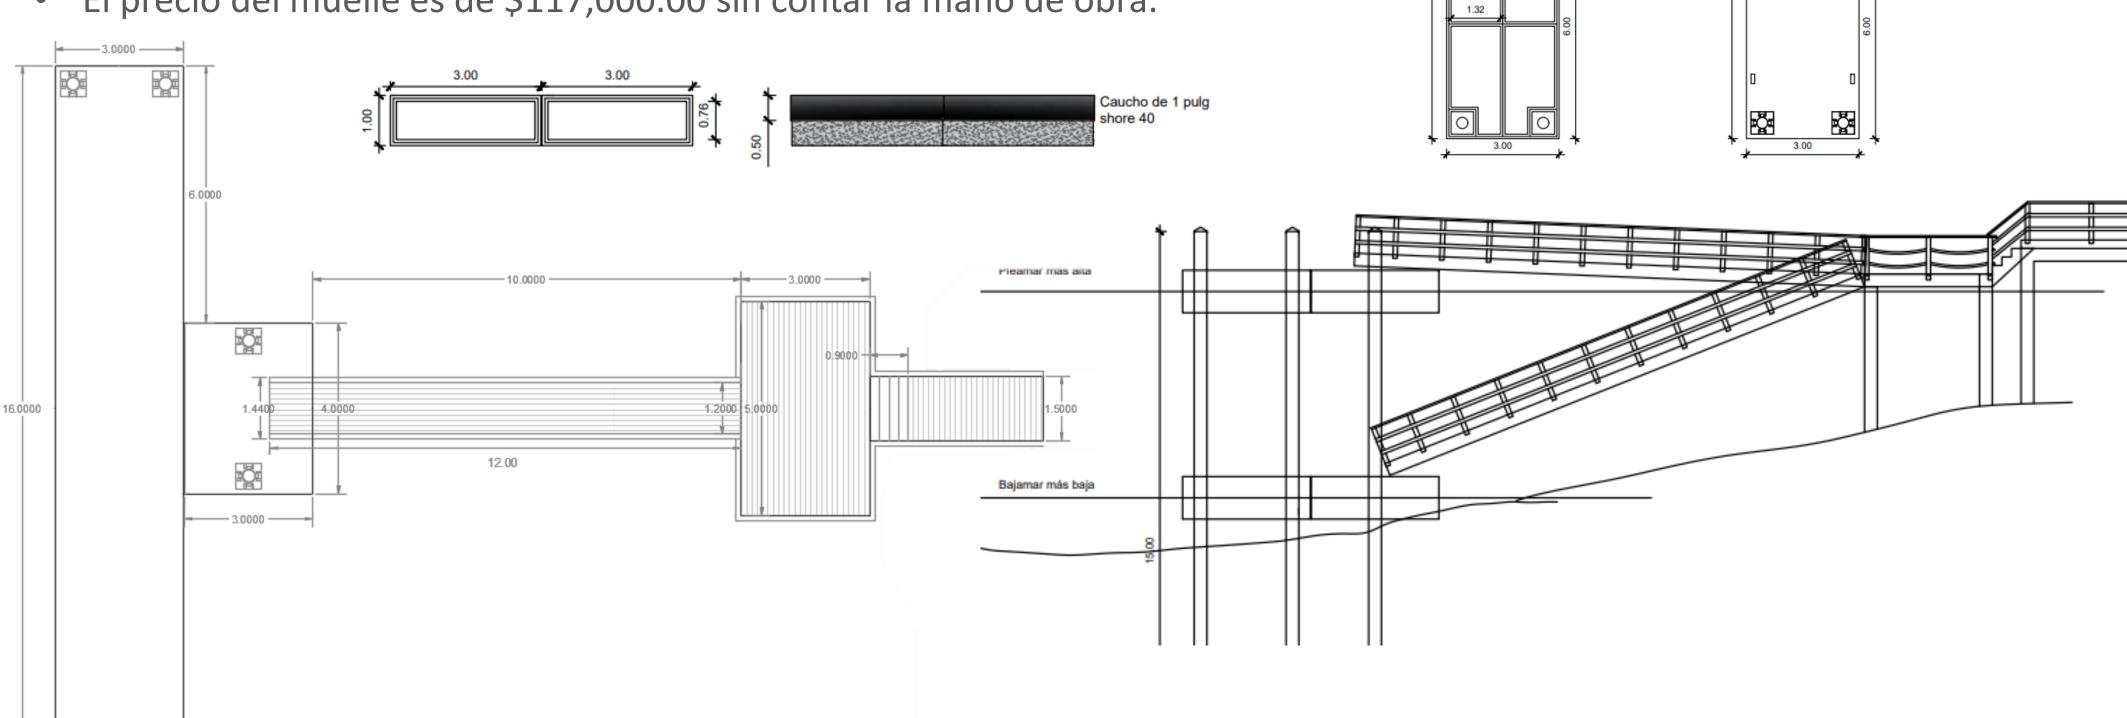
- Con los resultados de batimetría y una amplitud de marea de 4.85m se " determinó que el flotante debe ubicarse a 10 m del muelle y los pilotes deben tener una longitud de 15 m.
- Se calculó una longitud definitiva del muelle de 16 m.
- Con una velocidad referencial de 0.33 m/s, la fuerza de arrastre de la corriente no influye en el diseño.
- Se eligió un muelle de hormigón liviano de 1200 kg/m3.
- Para la protección ante impactos se utilizara un caucho de 40 shore con una pulgada de grosor
- El precio del muelle es de \$117,000.00 sin contar la mano de obra.

- El diseño del muelle en T propuesto satisface los requerimientos de uso del cliente porque proporciona espacio para el acoderamiento simultaneo de varias embarcaciones de diseño, adicionalmente facilita el transito de bienes y personas.
- El diseño del muelle es uno robusto con 6 pilotes y permite resistir la hidrodinámica del canal.
- La implementación de un flotante de hormigón otorga más estabilidad al flotante además de tener una vida útil de al menos 50 años y cumple con la restricción económica establecida por el cliente.
- El ambiente salino del estero es perjudicial para el acero común. Por lo tanto, es necesario utilizar acero inoxidable o galvanizado con anticorrosivo y recubierto de una pintura epóxica de poliuretano.
