# DETECCIÓN DE PATOLOGÍAS Y PROPUESTAS DE MEJORA EN EL SISTEMA DE AGUA POTABLE DE LA PARROQUIA EL REVENTADOR

Analizar las patologías que afectan el funcionamiento del sistema existente de agua potable de la parroquia El Reventador, mediante análisis de datos y simulaciones hidráulicas, se desarrollan las mejoras de diseño que garanticen el abastecimiento del recurso hídrico.

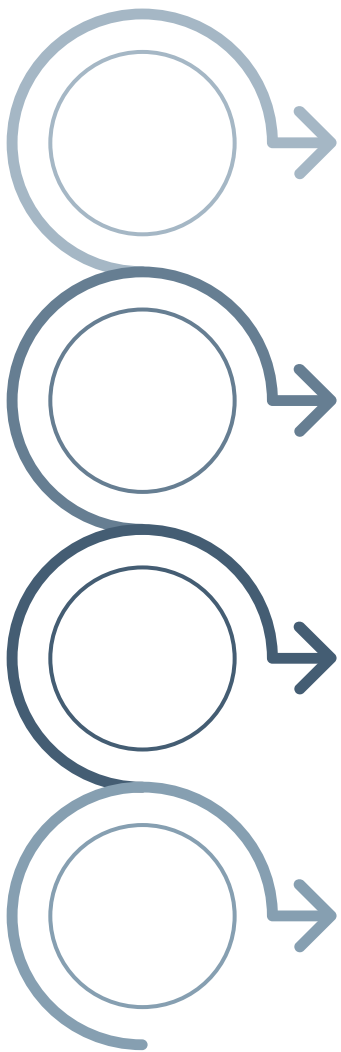
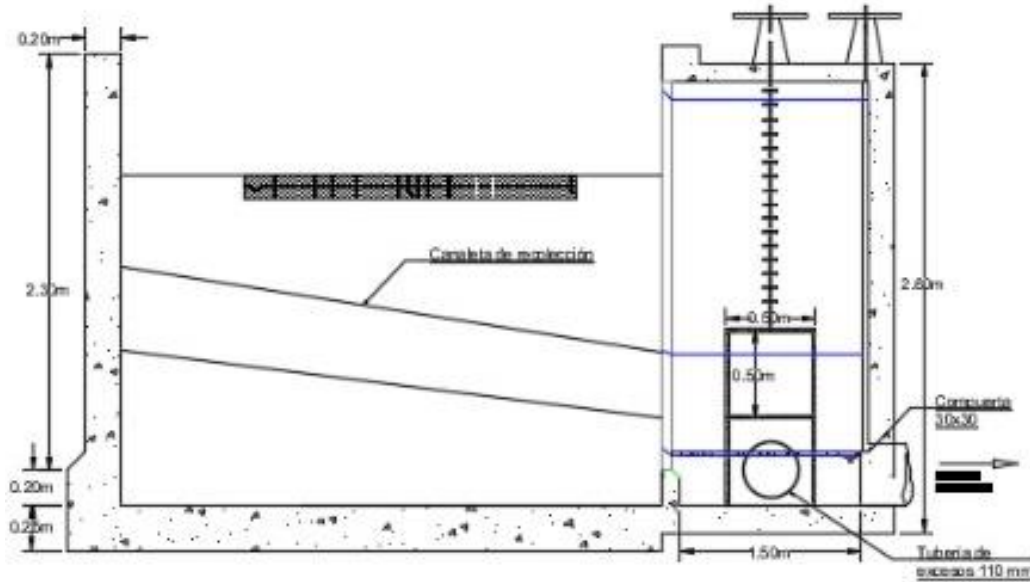
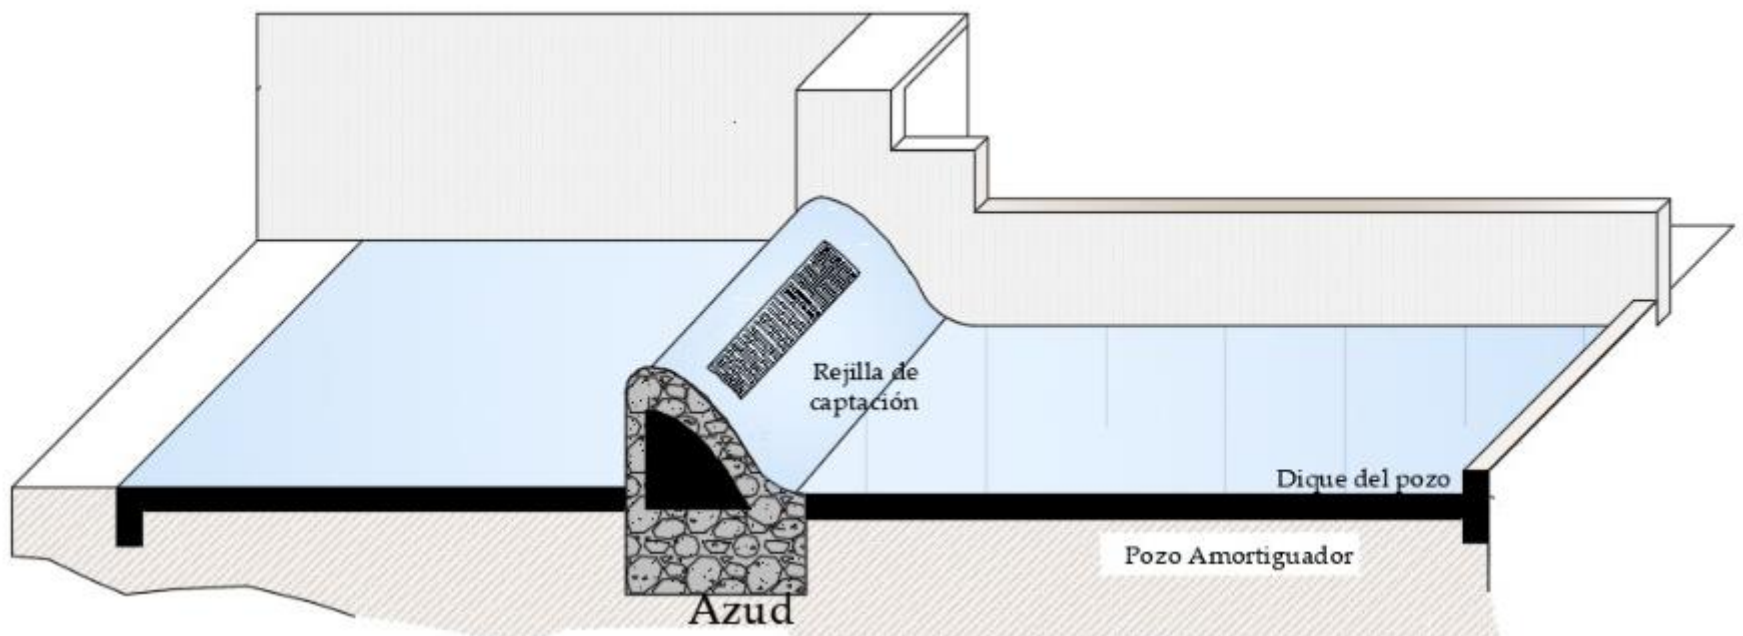
## RESULTADOS

- Análisis hidráulico señala que hay tramos de tuberías con sobrepresiones.
- Rediseño de tramo de línea de conducción
- Rediseño de la estructura de captación
- Estimaciones de demandas de caudal y crecimiento poblacional de la zona.

| | Cota | Presiones críticas (m) |

- Del análisis hidráulico se pudo determinar que ciertos tramos de tuberías a la altura del cantón San Francisco presentan presiones elevadas, se registran presiones de hasta 150 m.c.a, el cual es un valor que está fuera de los rangos permitidos en la normativa INEN.
