# ENTRE CAPAS: GEOMETRÍA DEL LAMINADO EN EMBARCACIONES TURÍSTICAS ECUATORIANAS

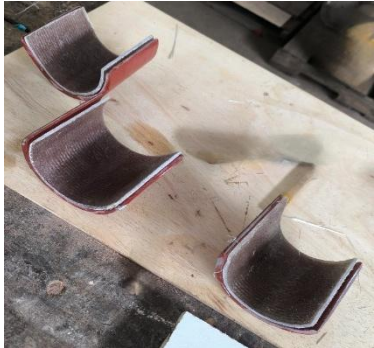
La cuchilla se desplaza entre las capas de la probeta con una velocidad constante, aplicando fuerza hasta llegar al fallo. Se emplea técnica de micrografía para visualizar el daño interlaminar.

La investigación adopta un enfoque experimental comparativo entre laminados planos y curvados de igual material, espesor y secuencia de apilamiento, aislando el efecto de la geometría. Mediante un ensayo de flexión tipo **Blade Pressure** y el uso del **Modelo de Zona Cohesiva (CZM)**, se analiza la iniciación del daño, la estabilidad de la delaminación y se cuantifican parámetros mecánicos representativos del comportamiento real del casco, generando criterios directamente aplicables a la ingeniería naval.
