# Análisis del uso de polímeros reforzados con fibra de vidrio (GFRP) para la recuperación estructural de la cubierta principal de un crucero de pasajeros afectado por corrosión

Evaluar la viabilidad técnica del refuerzo adherido de GFRP mediante ensayos de flexión, para determinar su aporte a la recuperación estructural de una cubierta corroída.

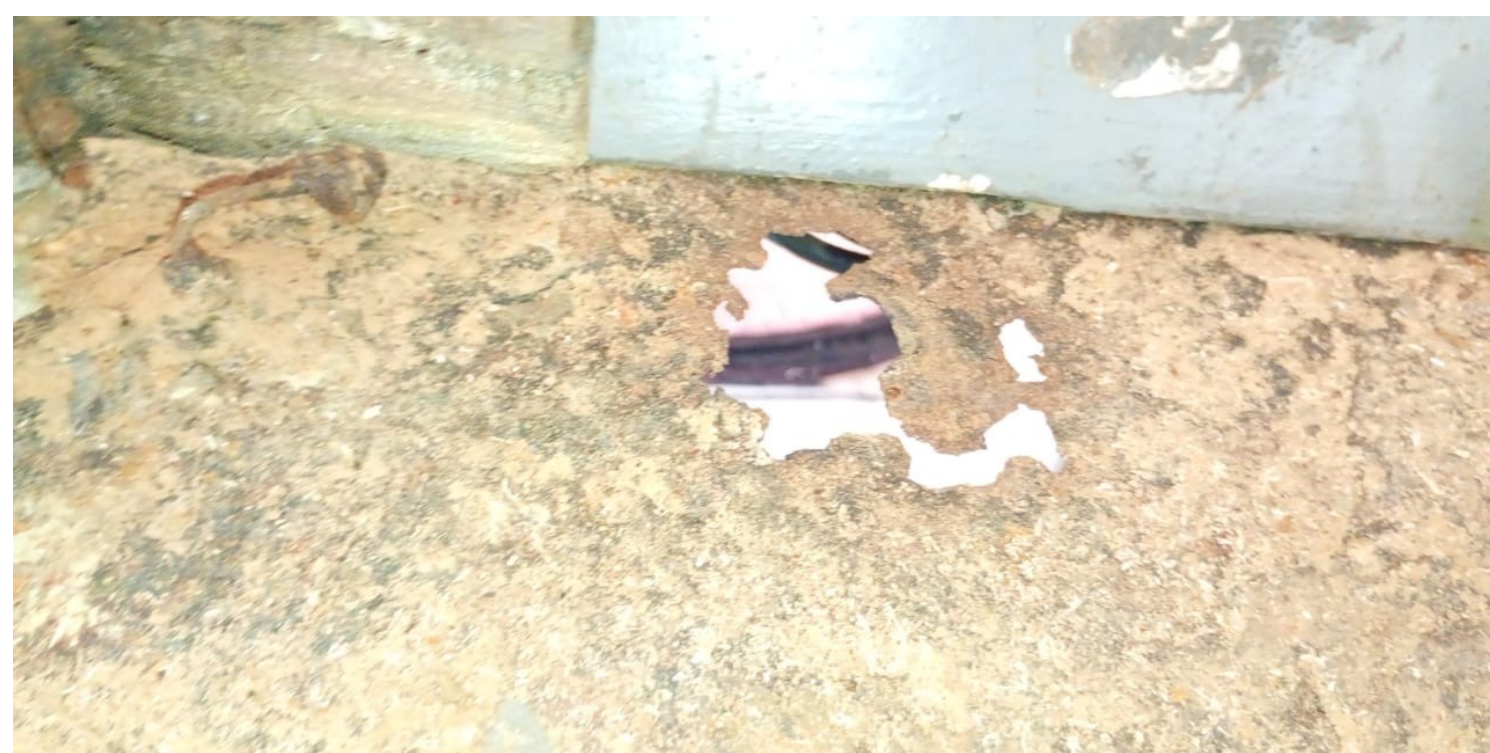
La corrosión perfora la cubierta y reduce su sección resistente. La reparación exige evaluar capacidad y trabajos en caliente.
