# ANÁLISIS DE ESTABILIDAD DE TALUDES EN UNA CANTERA DE ÁRIDOS Y PÉTREOS UBICADA EN MANABÍ, ECUADOR

## PROBLEMA

## OBJETIVO GENERAL

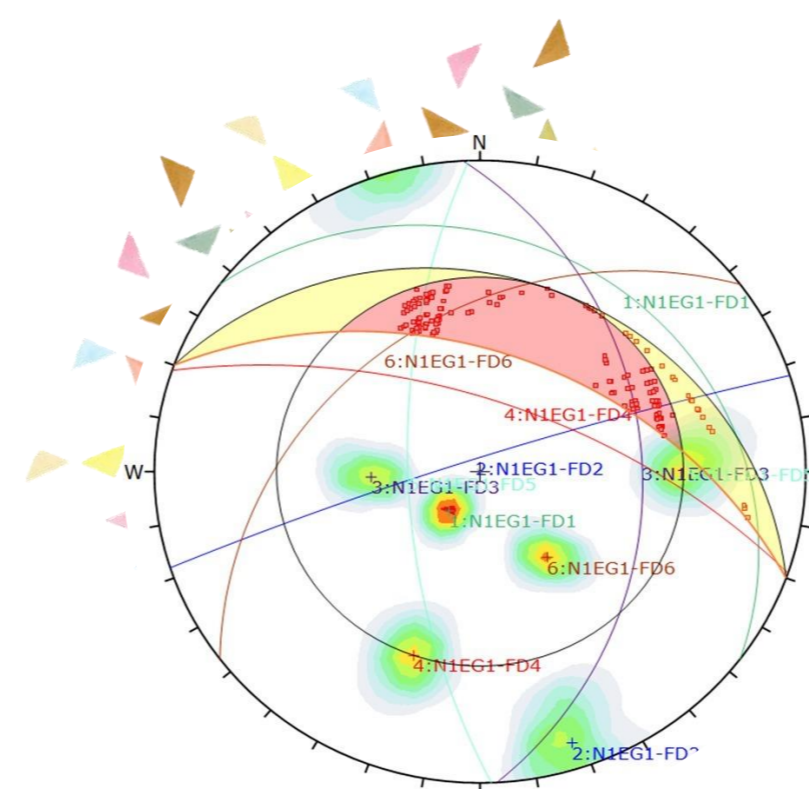
### Recopilación topográfica y geológica

A partir del levantamiento topográfico, se realizó el modelamiento de la cantera; esta fue integrada con la información geológica para edificar la base de parámetros geométricos y geotécnicos.

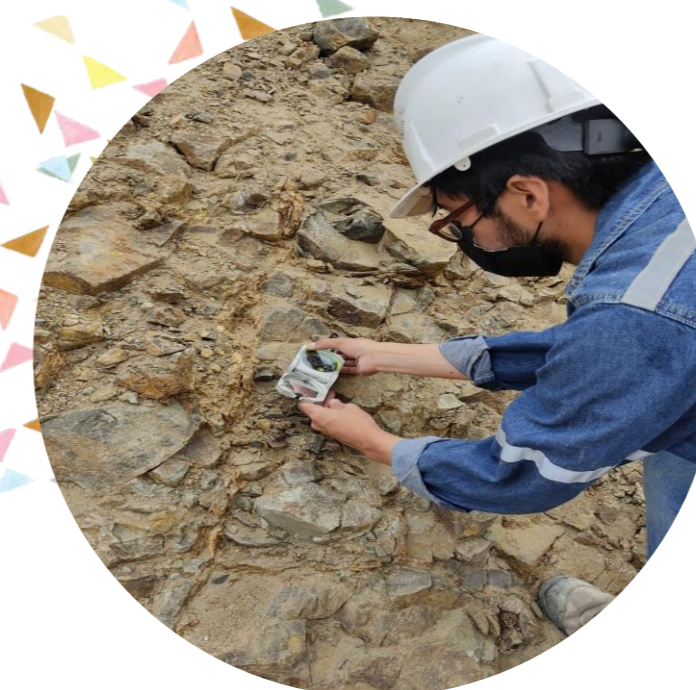
### Cálculo de factores de seguridad (FS) de taludes actuales

Los FS permiten conocer qué tan estables son los taludes actuales por medio de algoritmos de softwares geotécnicos.
