Evaluación geotécnica de residuos mineros en la relavera comunitaria El Tablón, provincia de El Oro.

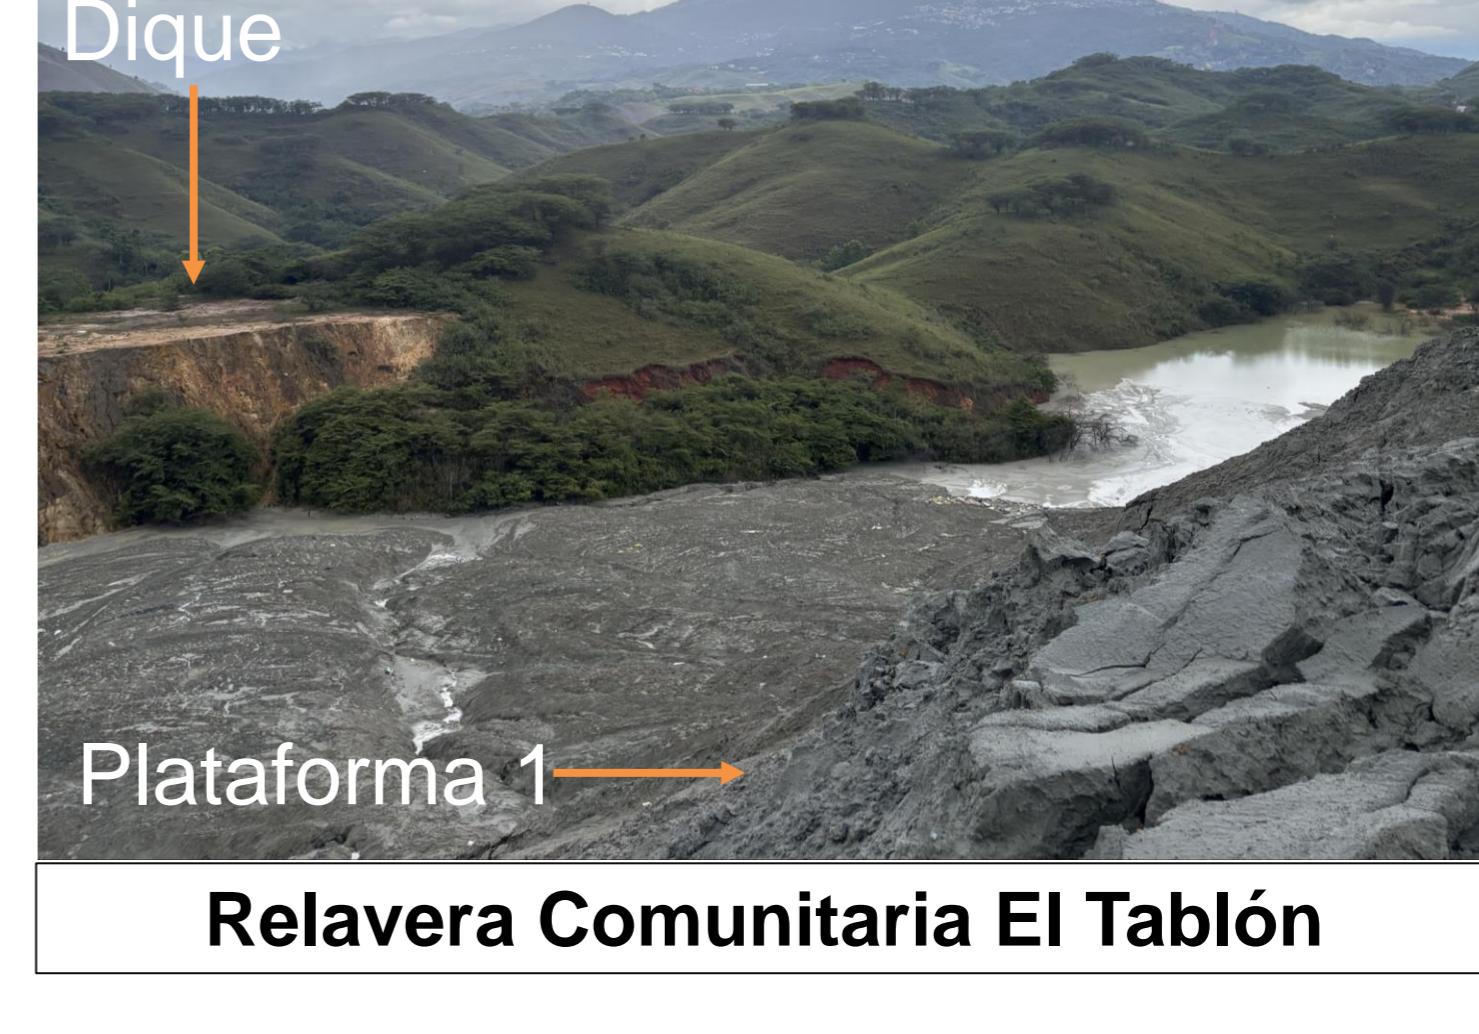
La Relavera Comunitaria El Tablón opera mediante disposición de relaves, sin compactación ni drenaje controlado. Esta condición genera relaves sueltos y susceptibles a saturación, reduciendo la resistencia al corte de los materiales y aumentando el riesgo de inestabilidad de las plataformas del depósito.

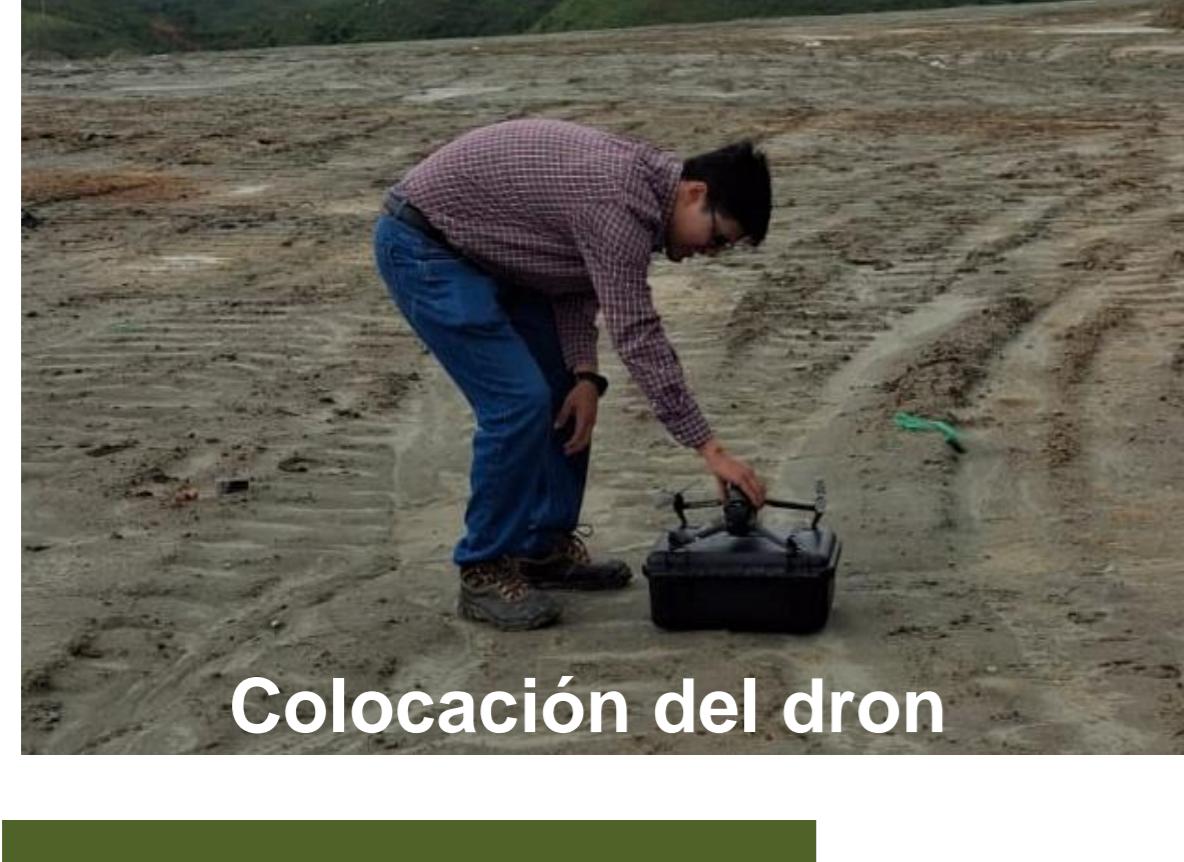
- Revisión bibliográfica del sector del estudio
- Levantamiento topográfico
- Muestreo de relaves

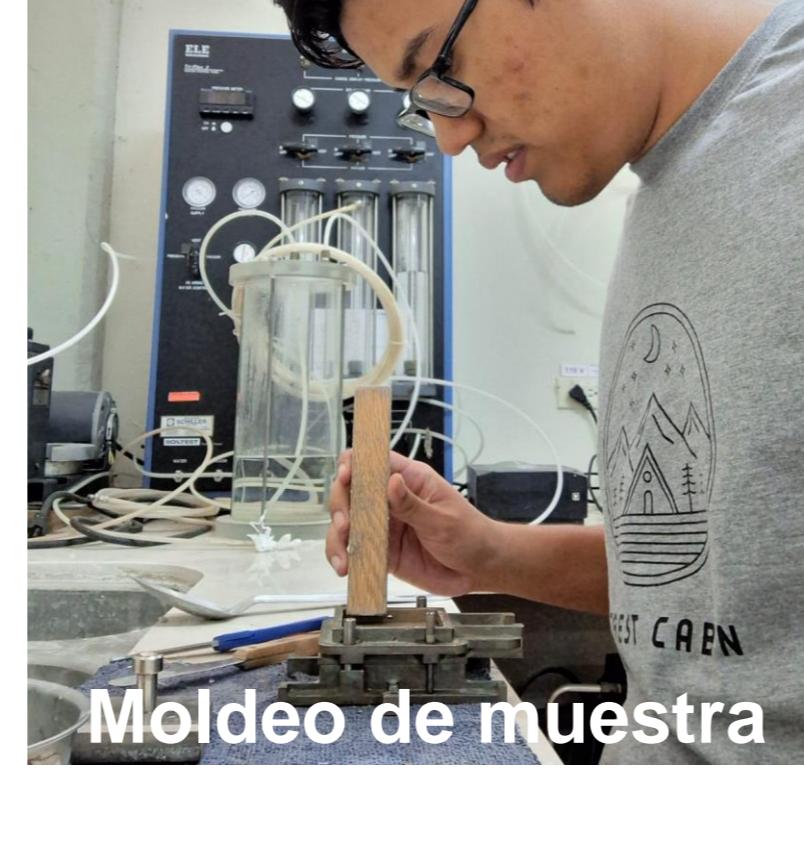
- Caracterización física de los relaves
- Caracterización mecánica de los relaves

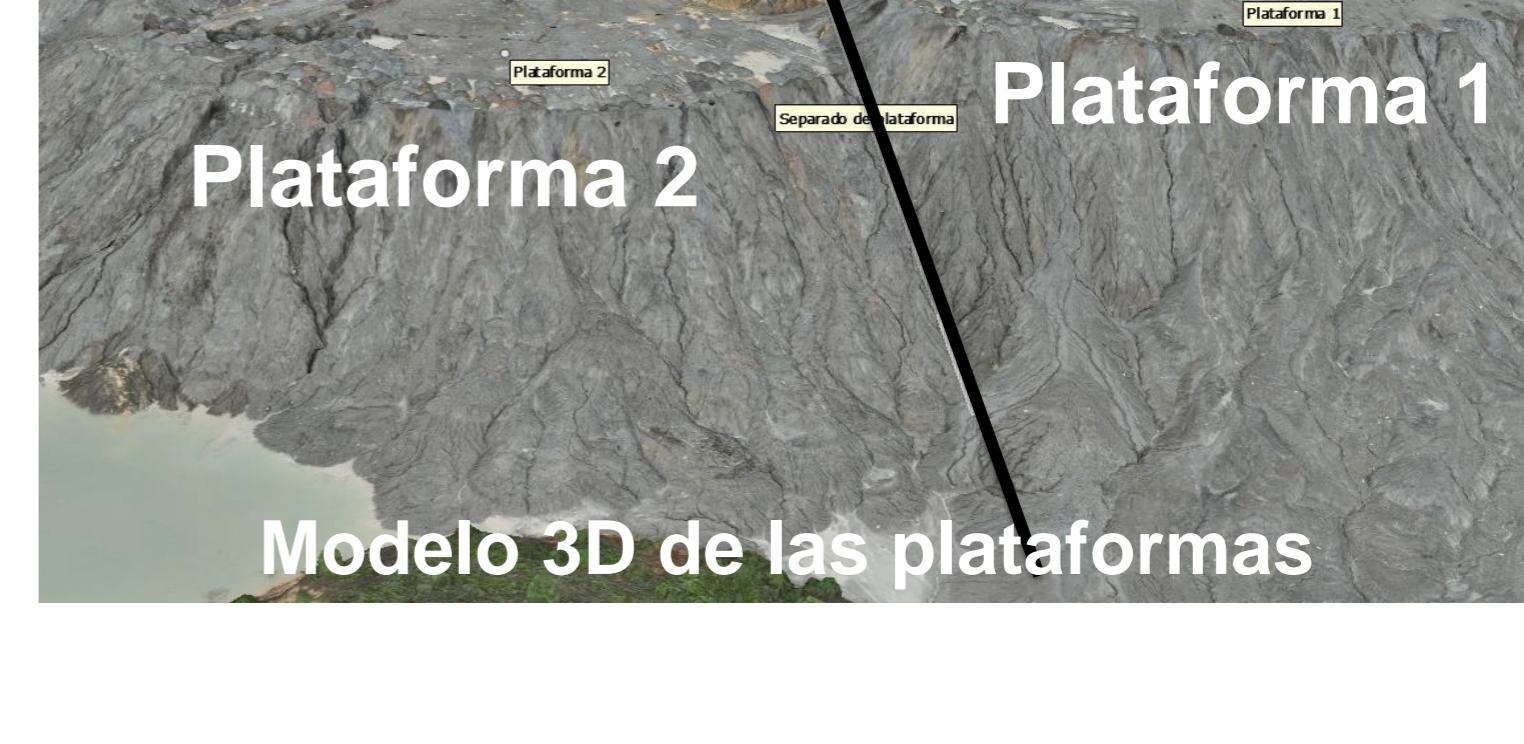
- Clasificación geotécnica de los relaves (SUCS)
- Modelamiento geométrico de las plataformas (Agisoft)
- Evaluación Geotécnico de las plataformas de trabajo (Slide 2)

- El análisis de estabilidad indica que la Plataforma 1, compuesta por limos de comportamiento netamente friccional y evaluada en condiciones drenadas, presenta un factor de seguridad de 1,42, inferior al límite permisible; mientras que la Plataforma 2, constituida por arcillas cohesivas, friccionantes y analizada en condiciones no drenadas, registra un factor de seguridad de 0,34, evidenciando que ambas plataformas presentan condiciones de inestabilidad.
